*Mauerwerk-Kalender 2011*

# I Die Sicherung von historischen Gewölben am Beispiel der Kirche St. Michael in Elsdorf-Berrendorf

Axel Dominik und Sabine Koch, Bornheim-Merten

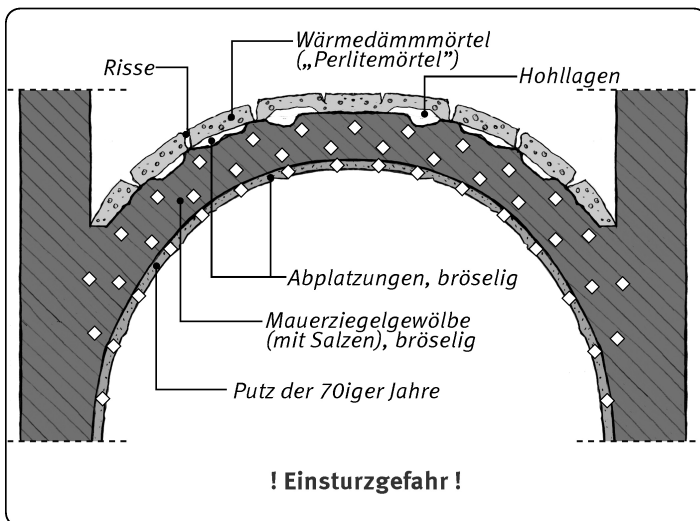
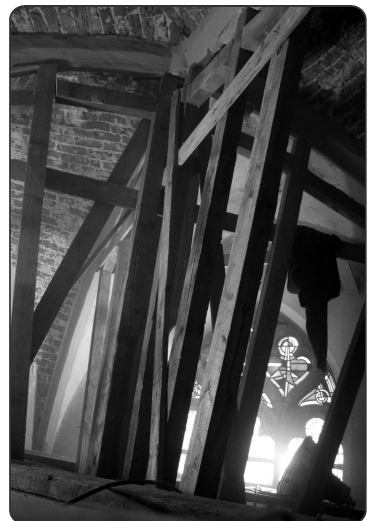
Die Untersuchungen haben in den Mauerziegelgewölbem des 16. Jahrhunderts und in den Mauern, die über die Mauerziegelgewölbe hinausragen, einen deutlich erhöhten Gehalt an baustoffschädlichen Salzen ergeben (Bild 3); unterhalb des Gewölbes wurden diese erhöhten Gehalte in den Pfeilern und Wänden nicht mehr festgestellt, sodass die Vermutung nahe lag, dass im Dachraum evtl. auch auf dem Gewölbe Stoffe gelagert worden sind, die den Schadstoffeintrag begünstigt haben. Inwieweit dies zutrifft und/oder ob sich im Dachraum z. B. Tiere (z. B. Taubenkot) aufgehalten haben, konnte anhand der zur Verfügung stehenden Unterlagen nicht mehr ermittelt werden.

Bild 3. Zustand des Gewölbemauerwerks (Querschnitt, Systemskizze mit Darstellung der zuvor durchgeführten Abstützung)

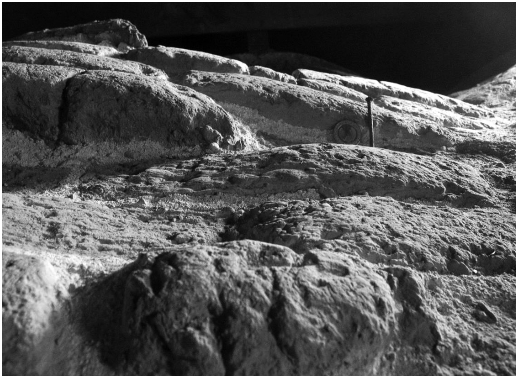
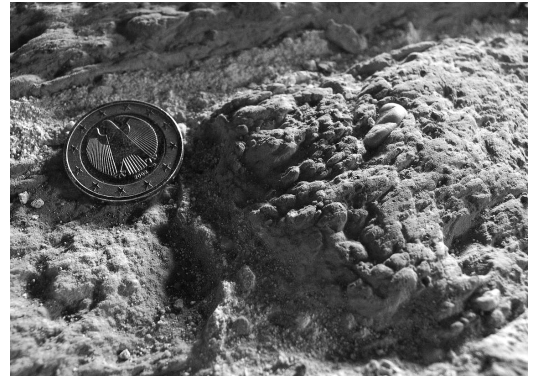
**Bild 4.** Zustand (Restquerschnitt teilweise nur noch etwa 5 bis 6 cm stark) des Gewölbemauerwerks (Gewölberücken) nach Abnahme des Wärmedämmmörtels und Reinigung

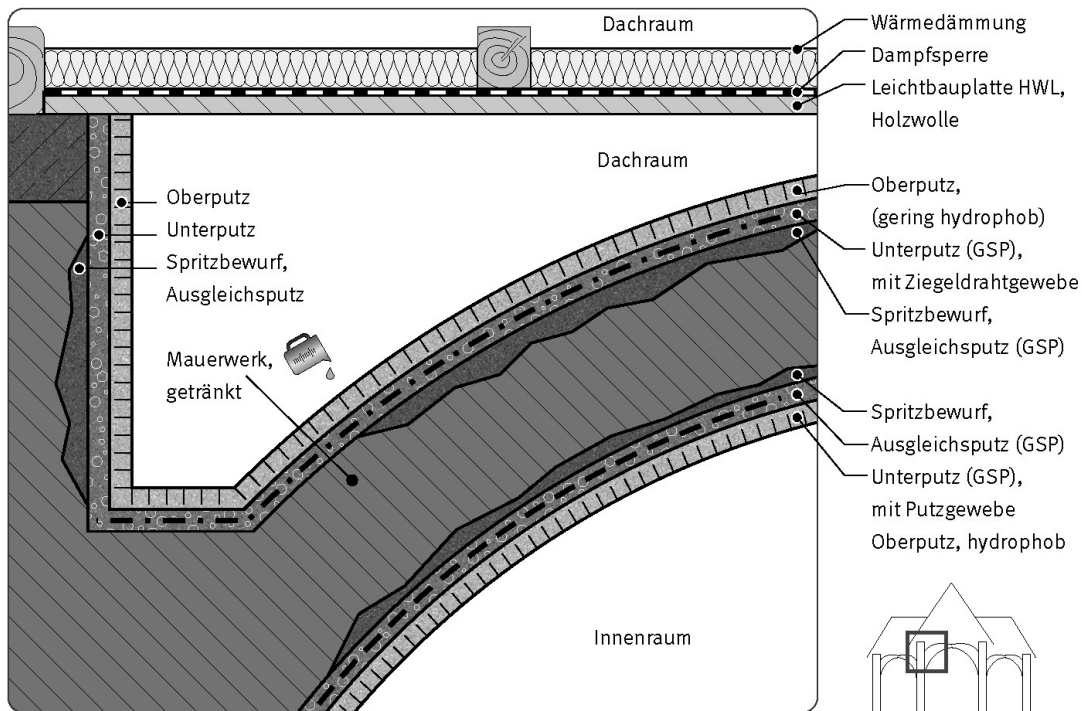
Bild 5. Übersicht über die am Gewölbemauerwerk durchgeführten restauratorischen Instandsetzungsmaßnahmen (Systemskeizze)

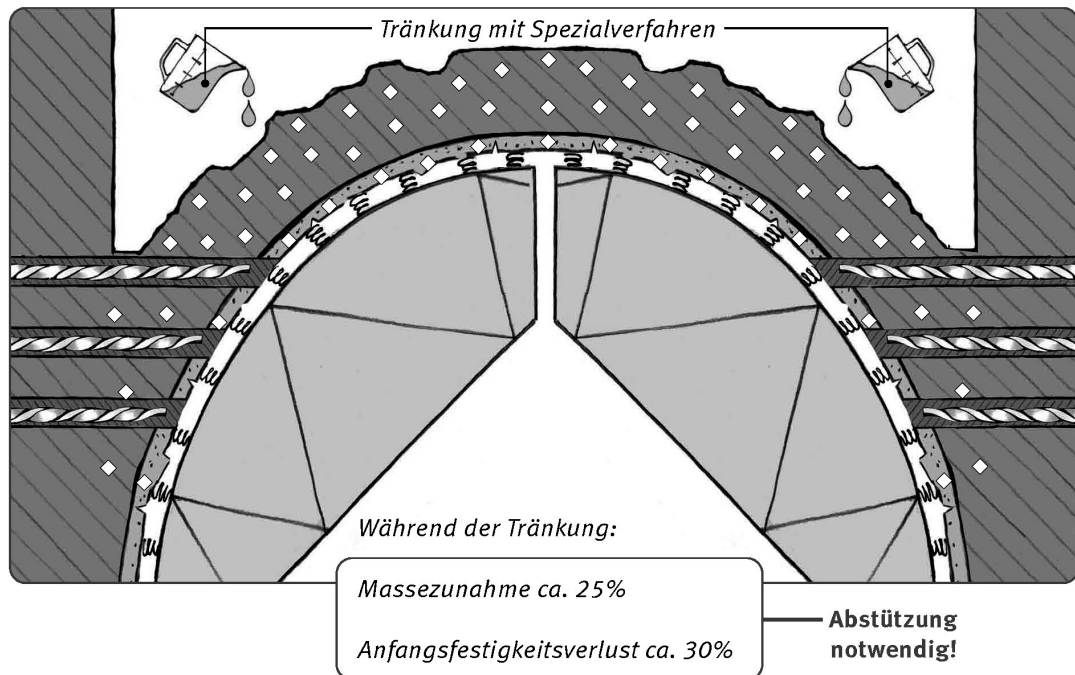
Bild 6. Tränken des Gewölbemauerwerks vom Gewölberücken bis zum Durchdringen des Tränkstoffes an der Gewölbelaibung (Systemskeizze)

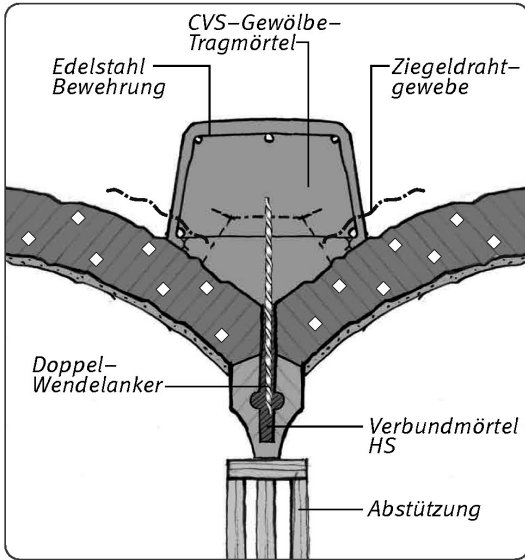
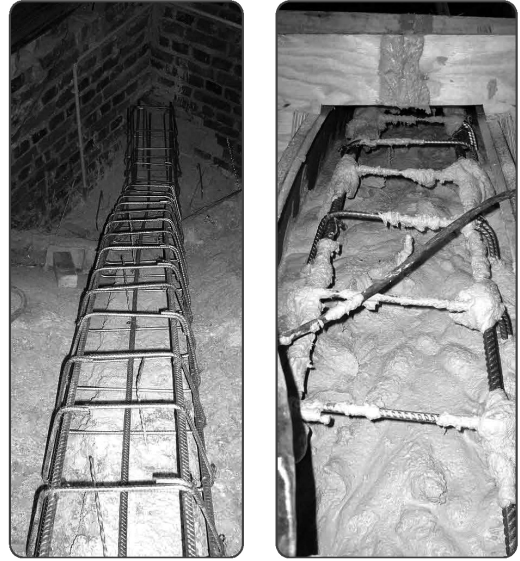
Bild 7. Einbau sogenannter Oberlastrippen mit Rückverankerung der Natursteinrippen mittels Doppel-Wendelankern [9]

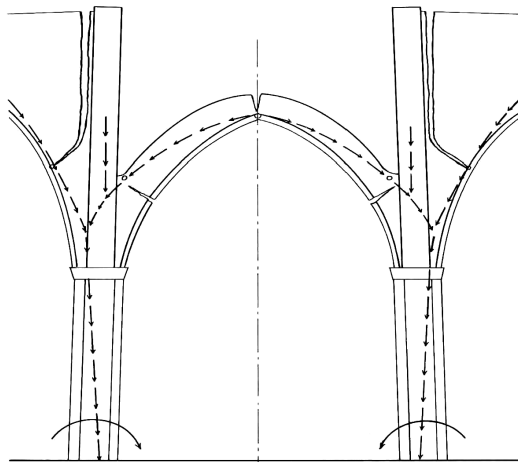
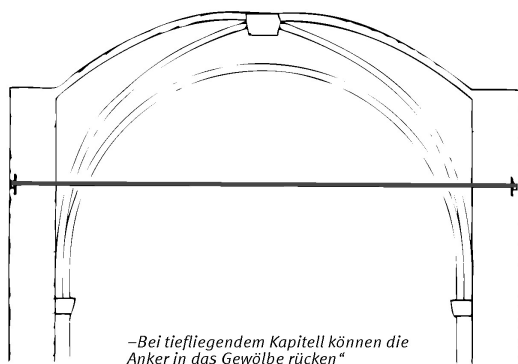
**Bild 18.** Auftretender Gewölbeschub (oben) und Zuganker, eingezogen in Höhe der Gewölbeanfänger (unten)

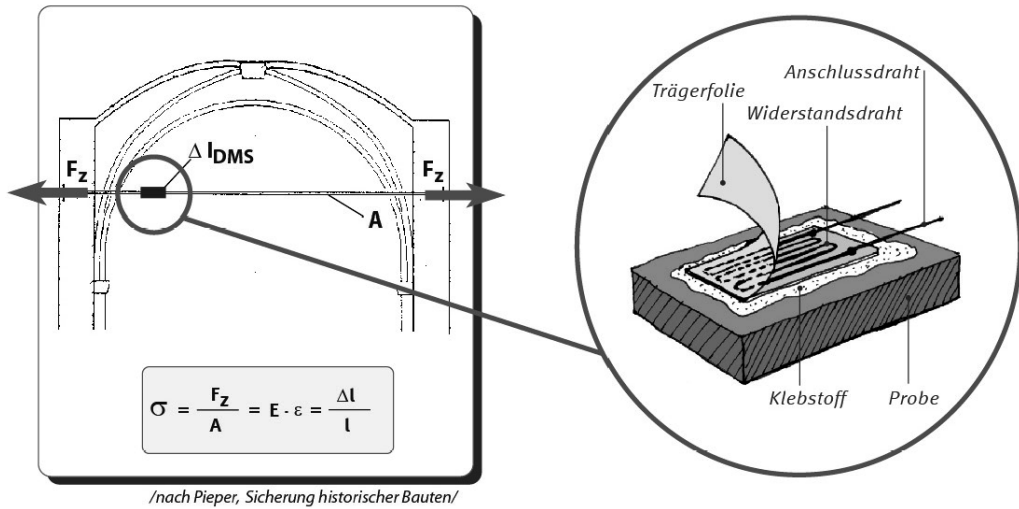
**Bild 19.** Auffangen von Gewölbeschub mittels Edelstahlanker – Erfassen von Zugspannungen im Edelstahlanker mittels DMS

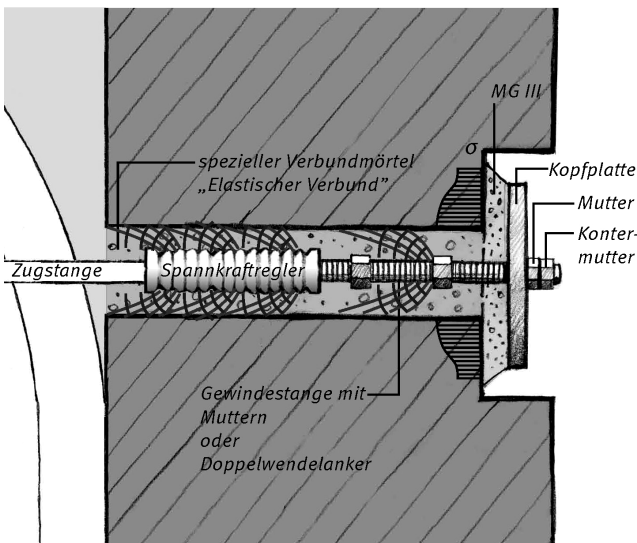
Bild 24. Spannkraftregler (SKR) im eingebauten Zustand (Systemskizze)

Die Spannkraftregler tragen derzeit dazu bei, dass die beiden eingebauten Zugstangen ihre Tragfunktion langandauernd erfüllen und eine bauwerkschonende und konstruktive Bauwerksicherung erreicht wird.

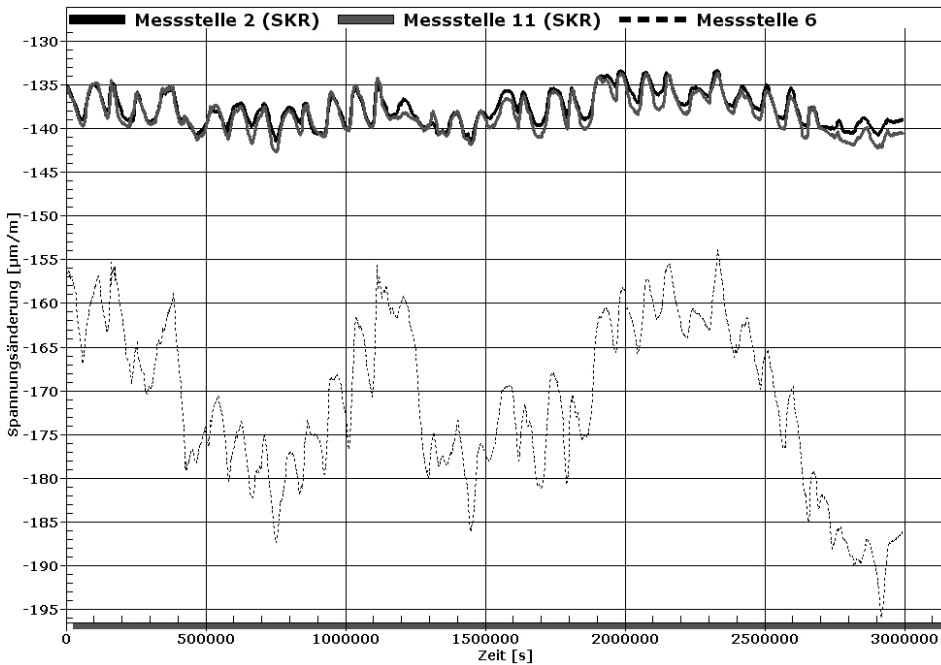
Auffällig verhält sich die Zugstange der Messstelle 6, die zwischen den beiden spannungsgeregelten Zugstangen der Messstellen 2 und 11 im Hauptschiffgewölbe eingebaut worden ist. Dieses Hauptschiffgewölbe übt offenbar durch äußere und innere Einflüsse noch deutliche Formänderungen und damit Spannungswechsel aus.

**Bild 25.** Spannungsänderungen in  $\mu\text{m}/\text{m}$  in Zugankern einer Messachse über den Messzeitraum vom 10.09. bis 15.10.2010 für die Messstellen 2 und 11 (mit SKR, Seitenschiffgewölbe), die Messstelle 6 (ohne SKR, Hauptschiffgewölbe)
