Abschnitt 1.3.2.1

Biofilme, Bilder 1.3.2.1 A bis K

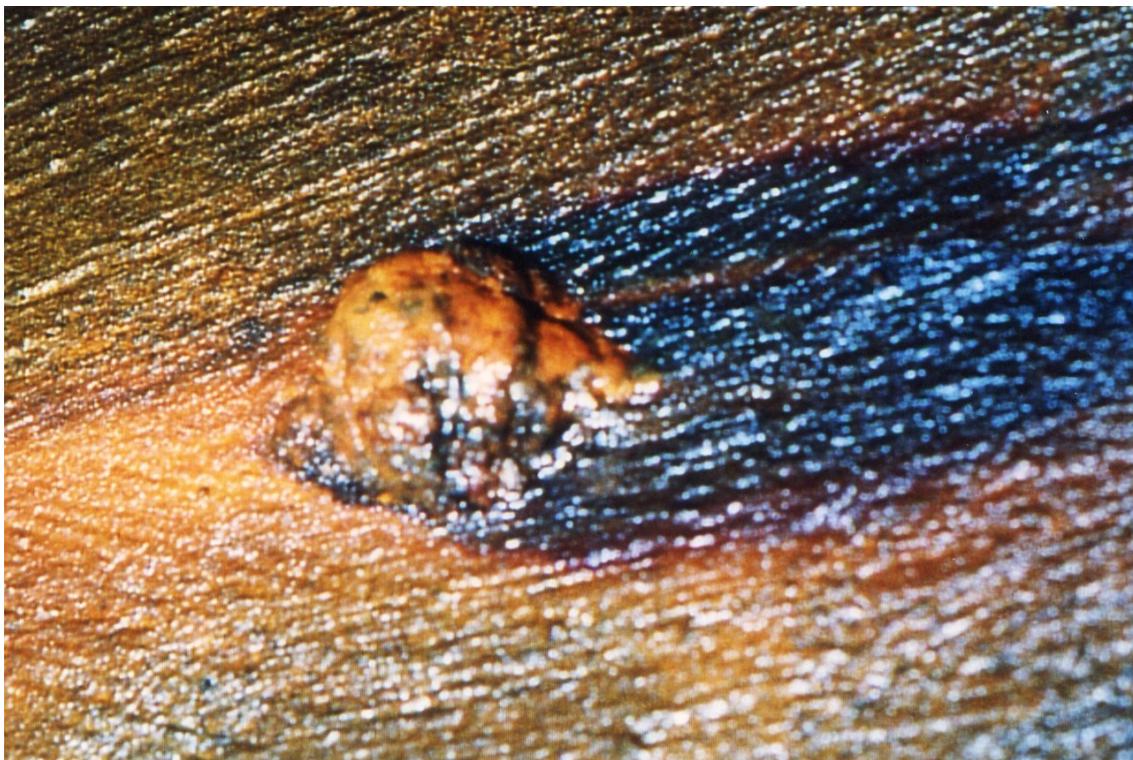
Bild 1.3.2.1 A: Makrokolonie in einem Trinkwasserbehälter (knapp faustgroß)

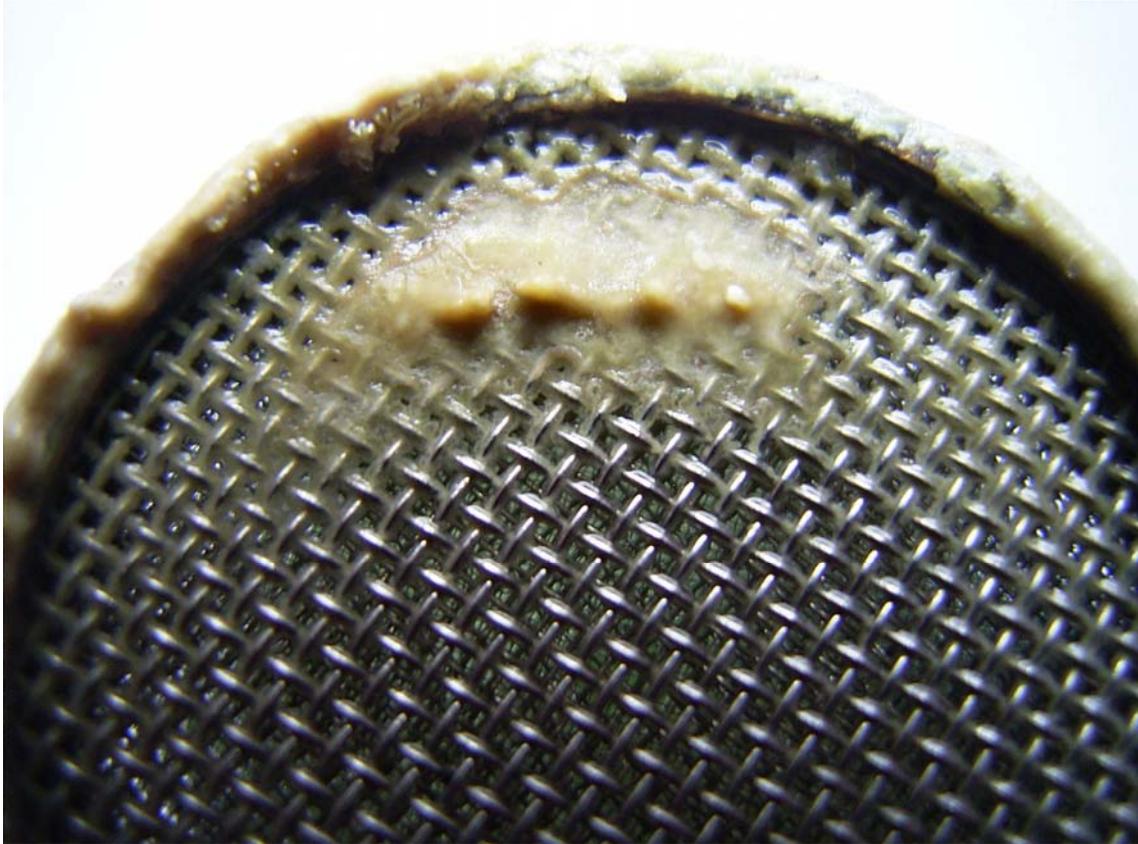
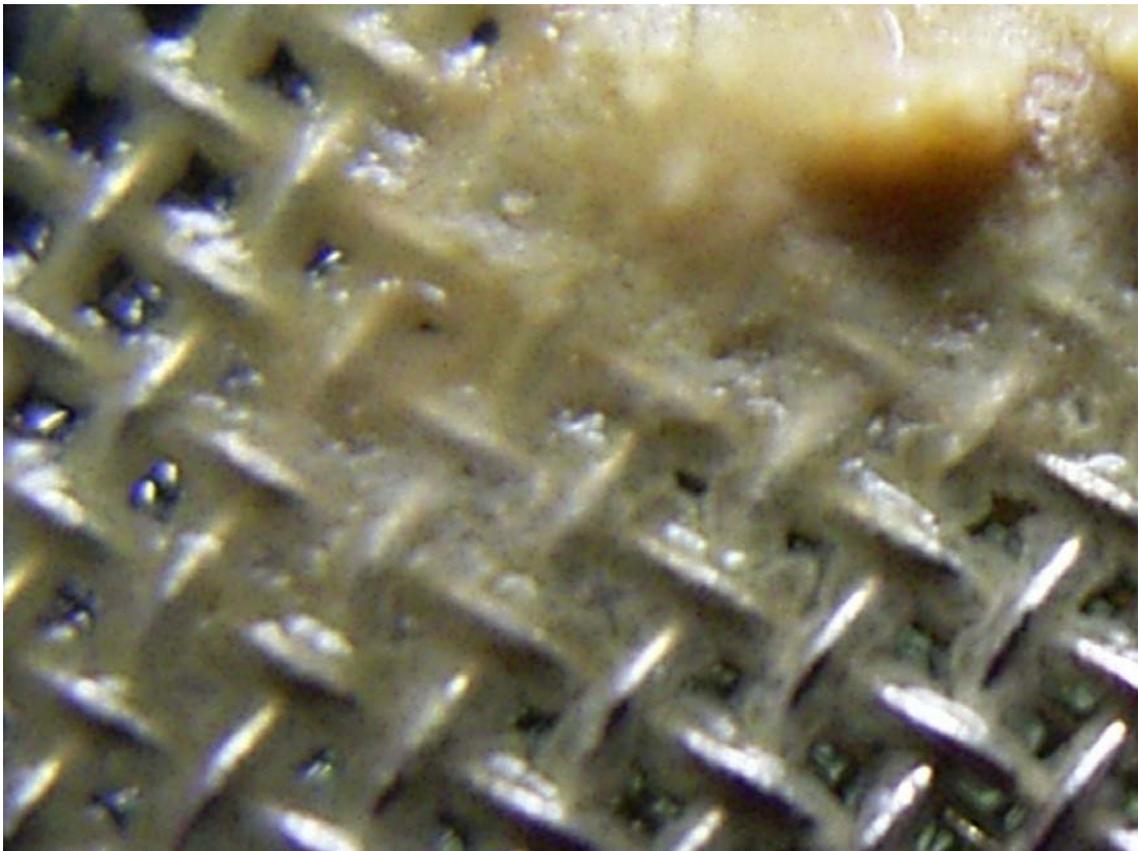
Bilder 1.3.2.1 B und C: Perlator aus einem Wasserhahn (Bild C: Ausschnitt). Am Außenrand sind auch Kalkablagerungen beteiligt.

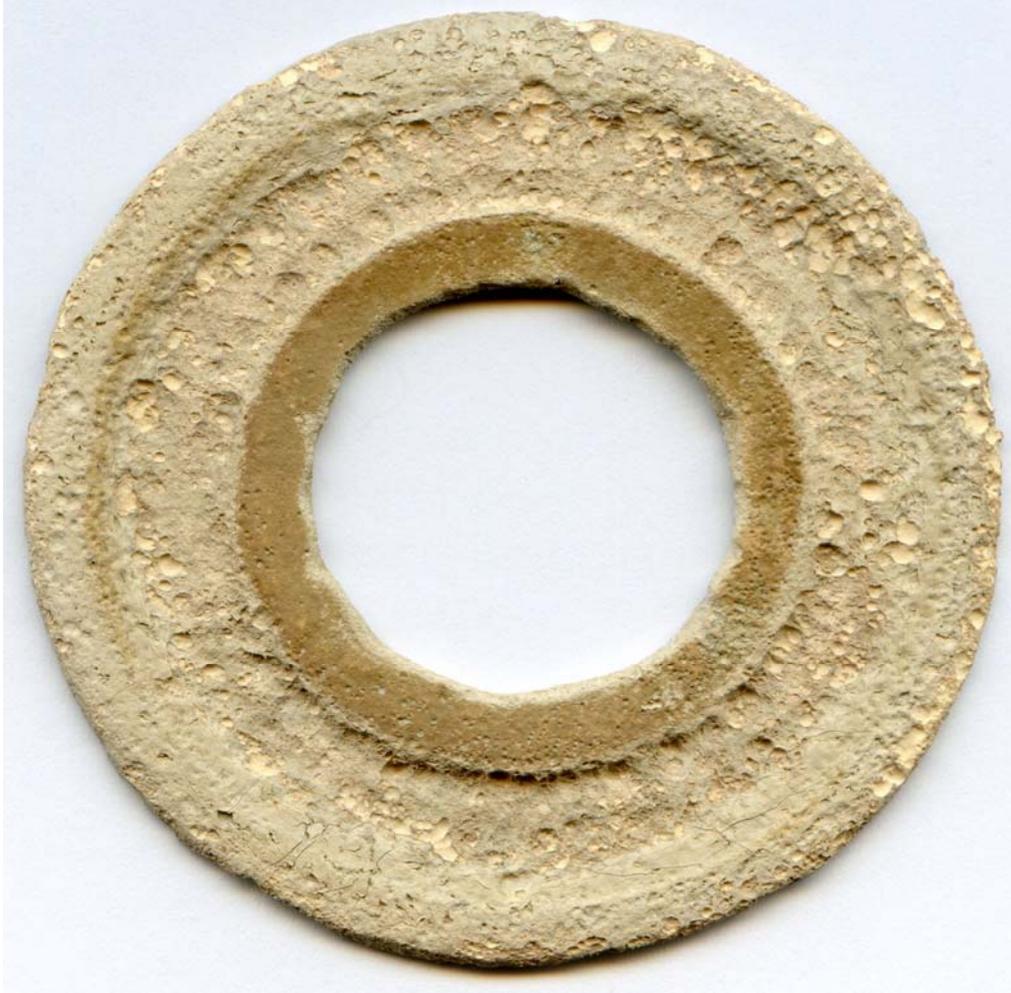
Bild 1.3.2.1 D: Gummidichtung aus einer WC-Spülung, D = 69 mm

Die Dichtung war einige Jahre im Einsatz. Man erkennt, dass verschiedene Bakterienkolonien unterschiedlich erfolgreich bei der Metabolisierung des Gummis gewesen sind, aber offenbar ist es allen Kolonien gelungen, das Material rückstandslos zu konsumieren.

Unter technischen Gesichtspunkten ist ein solcher Befund geradezu entsetzlich. Die Hersteller von Dichtungen haben versucht, die Haltbarkeit ihrer Produkte dadurch zu erhöhen, dass sie der Gummimischung einen beträchtlichen Anteil anorganischer Füllstoffe, insbesondere Ruß, zugesetzt haben. Diese Maßnahme war im Prinzip erfolgreich, aber ein Fall wurde beobachtet, in dem die Mikroorganismen das Gummi selektiv metabolisiert und die Füllstoffe übrig gelassen haben. Diese sind beim Wechseln der Dichtung teilweise abgespült worden. Bild F zeigt eine Detailansicht dieser Dichtung.

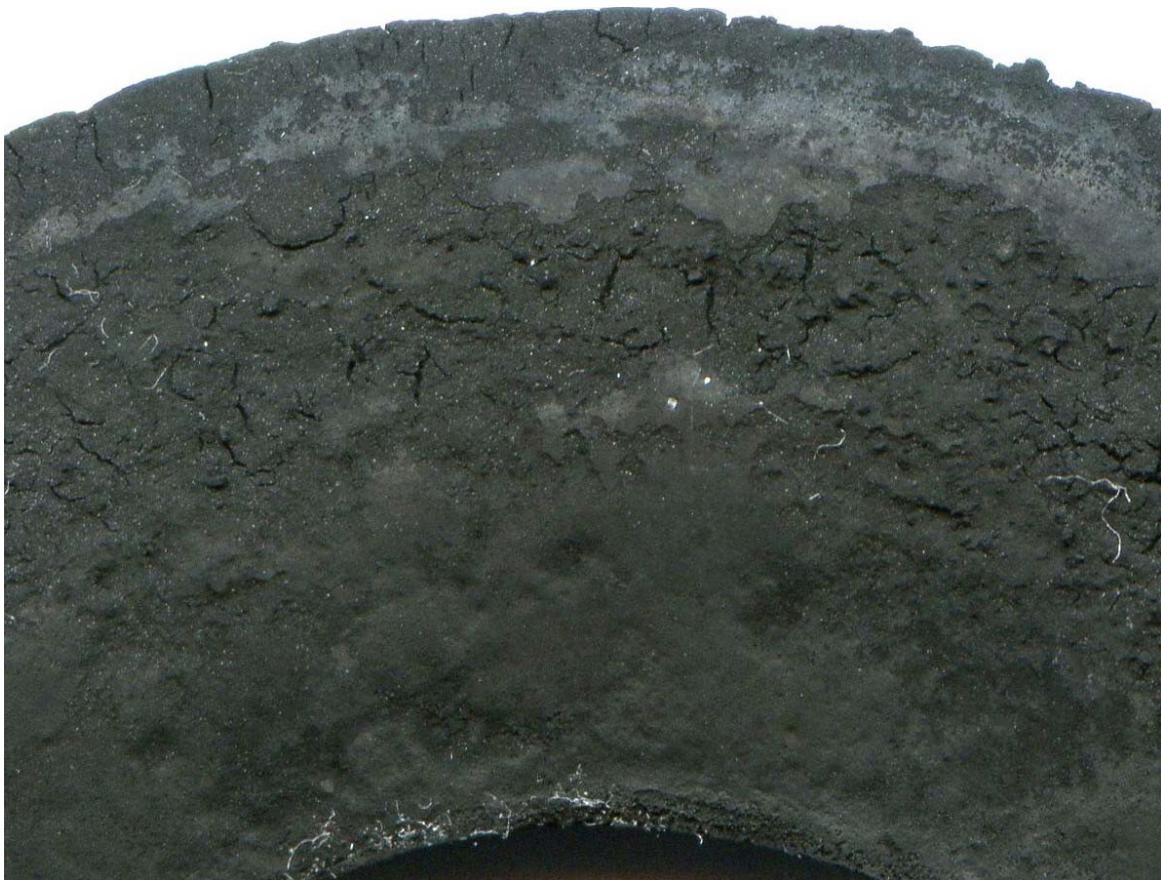
Bild 1.3.2.1 F: Durch Biofilm zerstörte Dichtung mit Füllstoffen, Ausschnitt

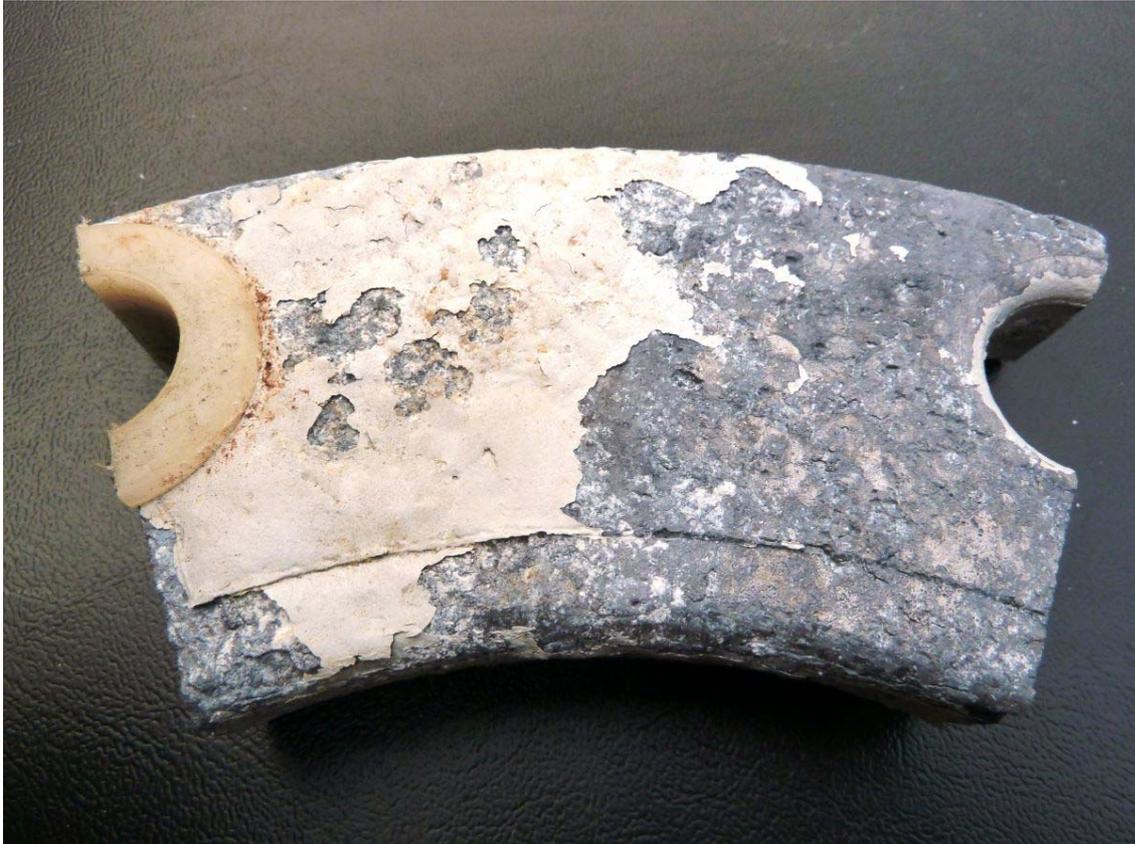
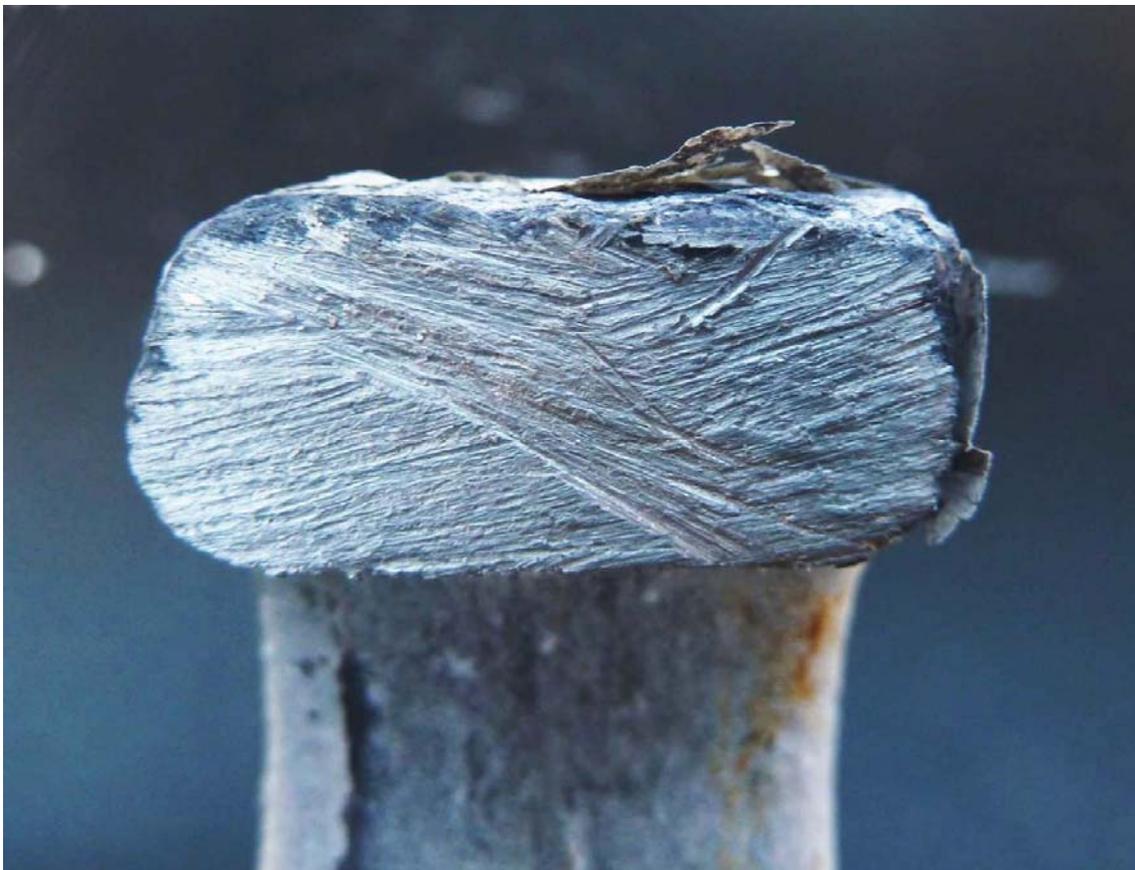
Bild 1.3.2.1 G und H: Aluminium-Flansch, H: Schnittfläche

Ausgangspunkt der folgenden Überlegungen ist ein Zwischenflansch aus Aluminium, der beim Wasserverband ----- in der Verrohrung eines Hochbehälters eingebaut war. Die Bohrungen waren mit Kunststoffhülsen ausgefüttert, der Ring selbst war mit einer Kunstharzbeschichtung (Epoxidharz ?) versehen. Auf diesem Ring hatte sich ein Biofilm mit einer maximalen Dicke von ca. 3 cm gebildet, wobei auch Nematoden beteiligt waren.

Biofilme können an ihrer Basis ebenfalls sauerstofffreie Milieubedingungen herbeiführen. Es ist also davon auszugehen, daß sie die Passivierung des Aluminiums aufheben und die Korrosion initiieren können.

Die Bilder G, H und I verdeutlichen: Von dem ursprünglichen Biofilm ist kaum etwas zu erkennen, was nicht verwundert, da er hauptsächlich aus Wasser bestanden haben muss. Die bräunlichen Verunreinigungen, die auf Bild G zu erkennen sind, könnten auf eingetrocknete Reste des Biofilms hindeuten.

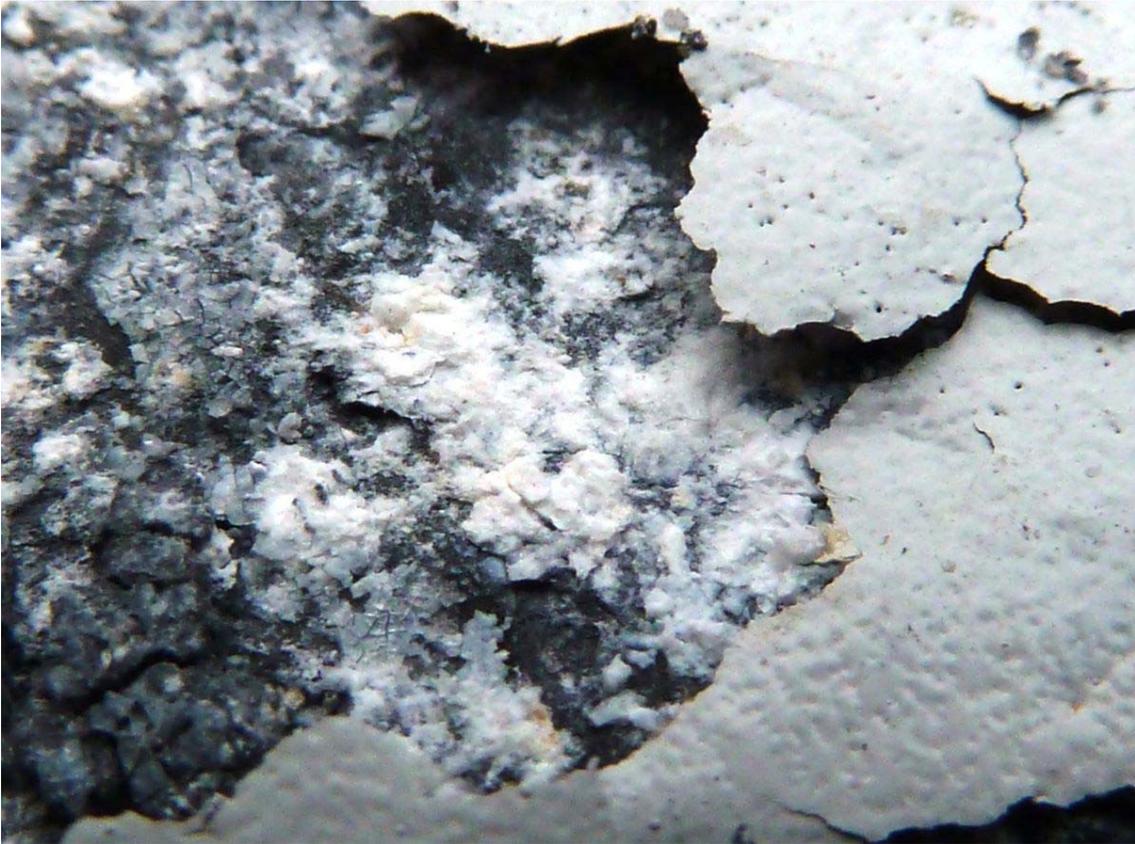
Bild 1.3.2.1 I: wie G: Metalloberfläche mit Oxidationsprodukten

Die Kunststoffbeschichtung wird sehr effektiv unterwandert. Auf den korrodierenden Flächen scheidet sich ein weißer Belag ab, der aus Korrosionsprodukten des Aluminiums bestehen muss (sehr wahrscheinlich Aluminiumoxidhydrat). Bild J zeigt die Korrosionsschäden am Metall.

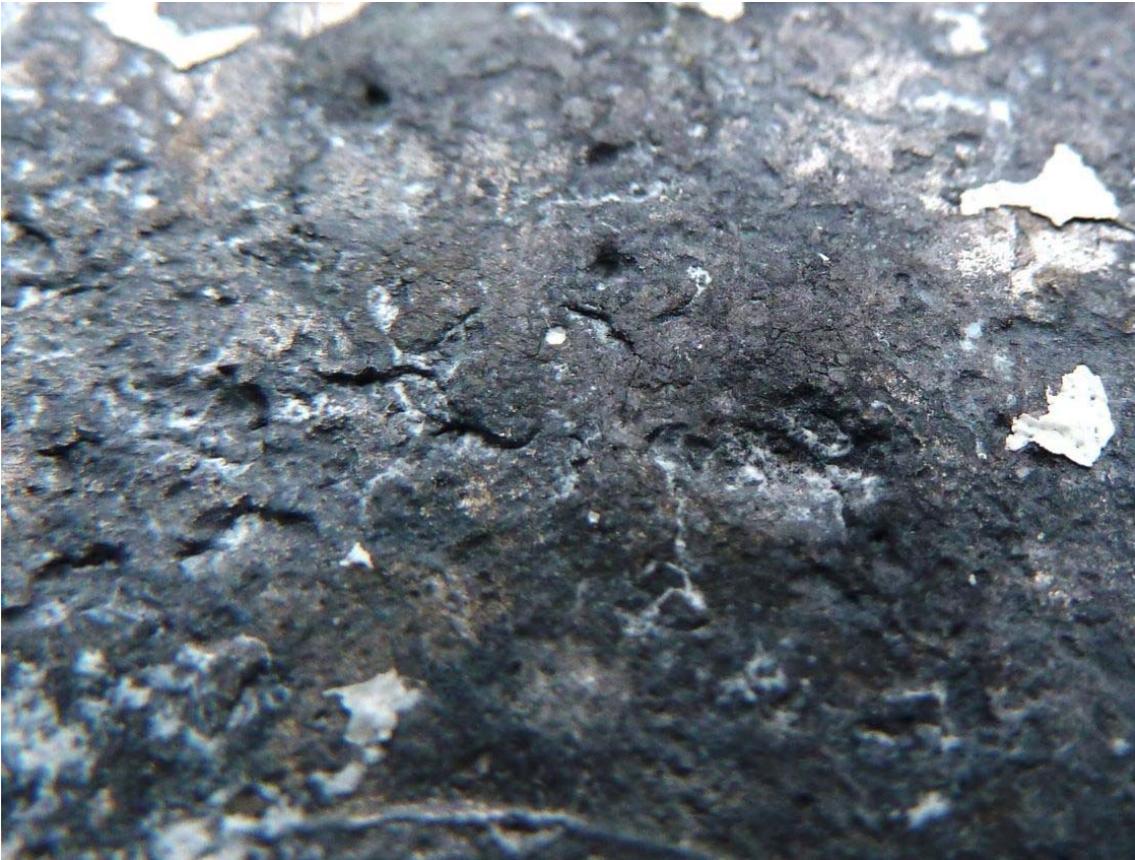
Bild 1.3.2.1 J: wie G: Metalloberfläche nach Abbürsten der Ablagerungen
