## Abschnitt 7

### Calciumcarbonat in technischen Anlagen, Bilder 7 A bis N

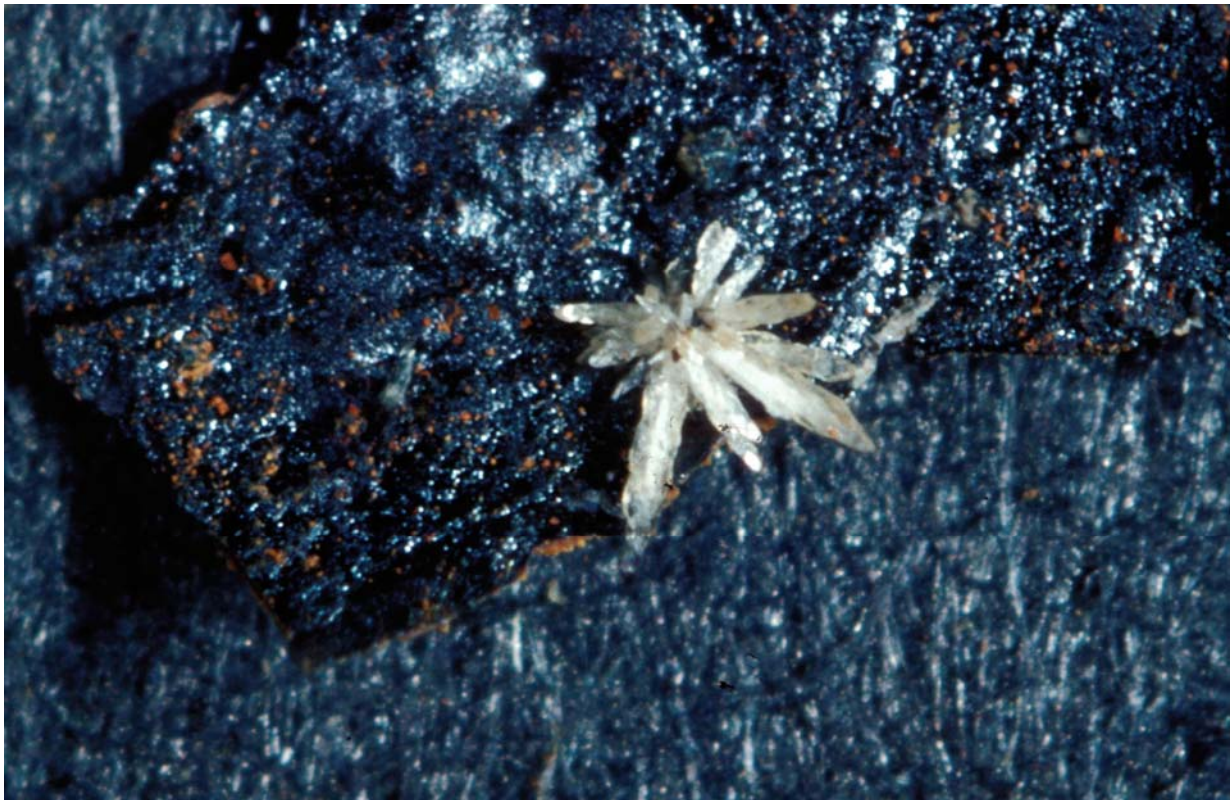
Bild 7 A: Calcit im Inneren einer Bitumenblase in einem Graugussrohr, August 1979, 2 x 3 mm

Die Bituminierung in Graugussrohren kann sich als Folge von Korrosionsprozessen vom Untergrund ablösen und Blasen bilden. Dabei bilden sich in der Bitumenschicht Risse, die durch die Ausscheidung von Eisenoxiden (Buch, Abschnitt 4.4.1.9) oder von Calcit gekittet werden. Eine für das Ausheilen von Rissen geeignete Calcitübersättigung entsteht möglicherweise durch einen Teilprozess der Korrosion, der zur "Wandalkalität" führt:  $\text{Fe} + \frac{1}{2} \text{O}_2 + \text{H}_2\text{O} \rightarrow \text{Fe}^{2+} + 2 \text{OH}^-$ . Im hier dokumentierten Fall muss die Wandalkalität auch das Wachstum von Calcitkristallen angeregt haben.

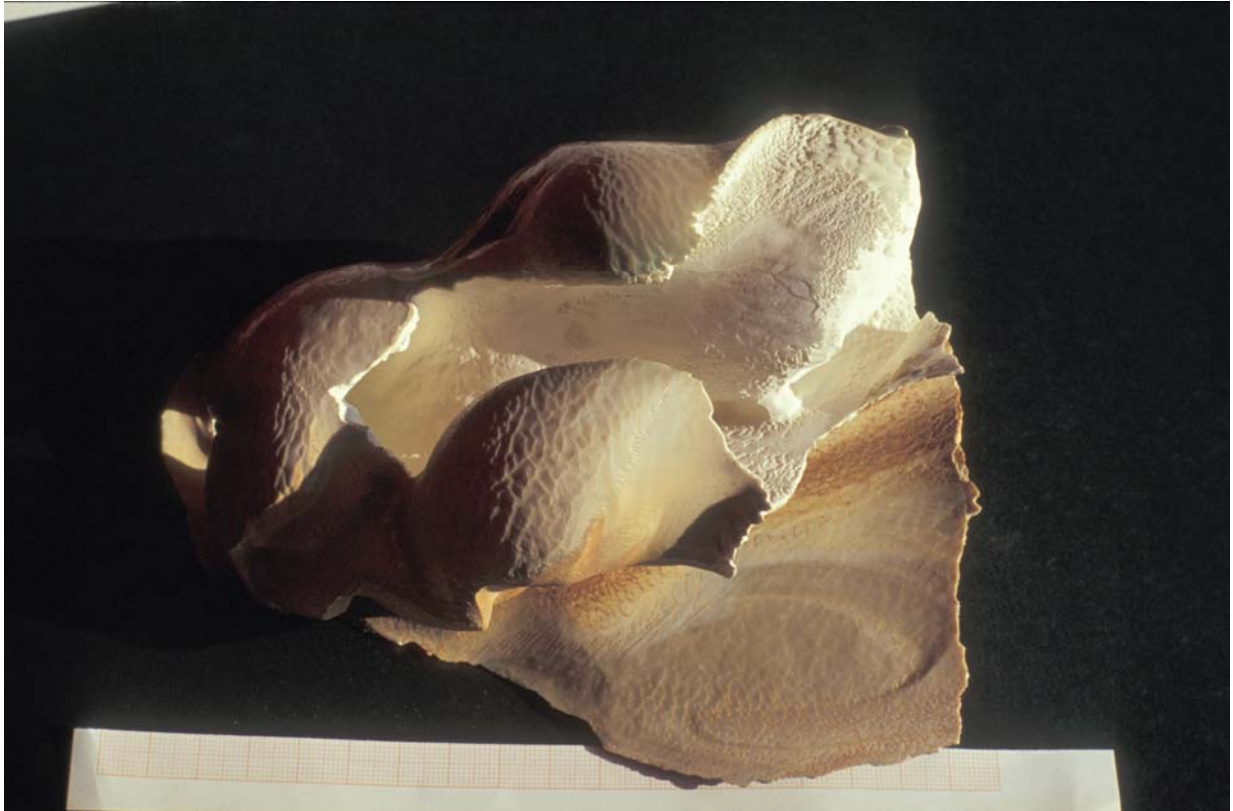
Bild 7 B: Calcit von der Dosierstelle für Kalkhydrat an einer Flockungsanlage

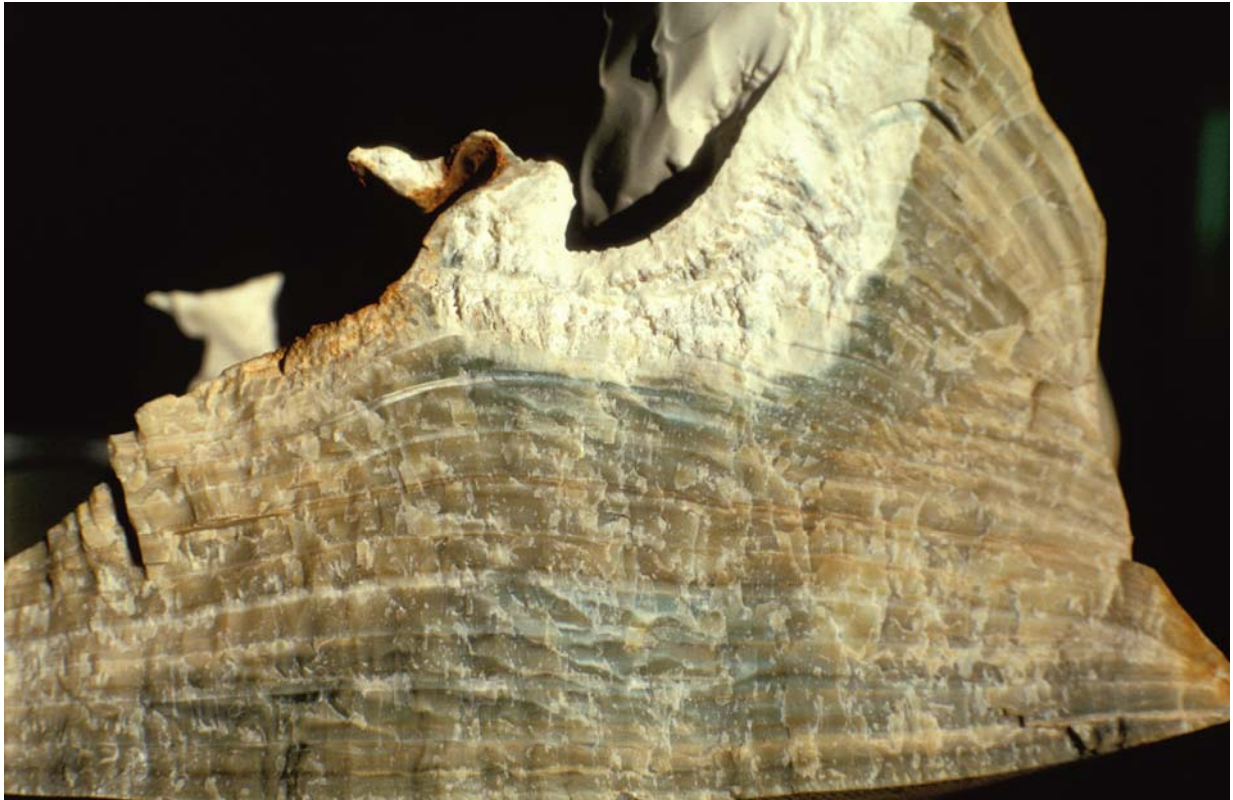
Bild 7 C: wie B, Bruchfläche

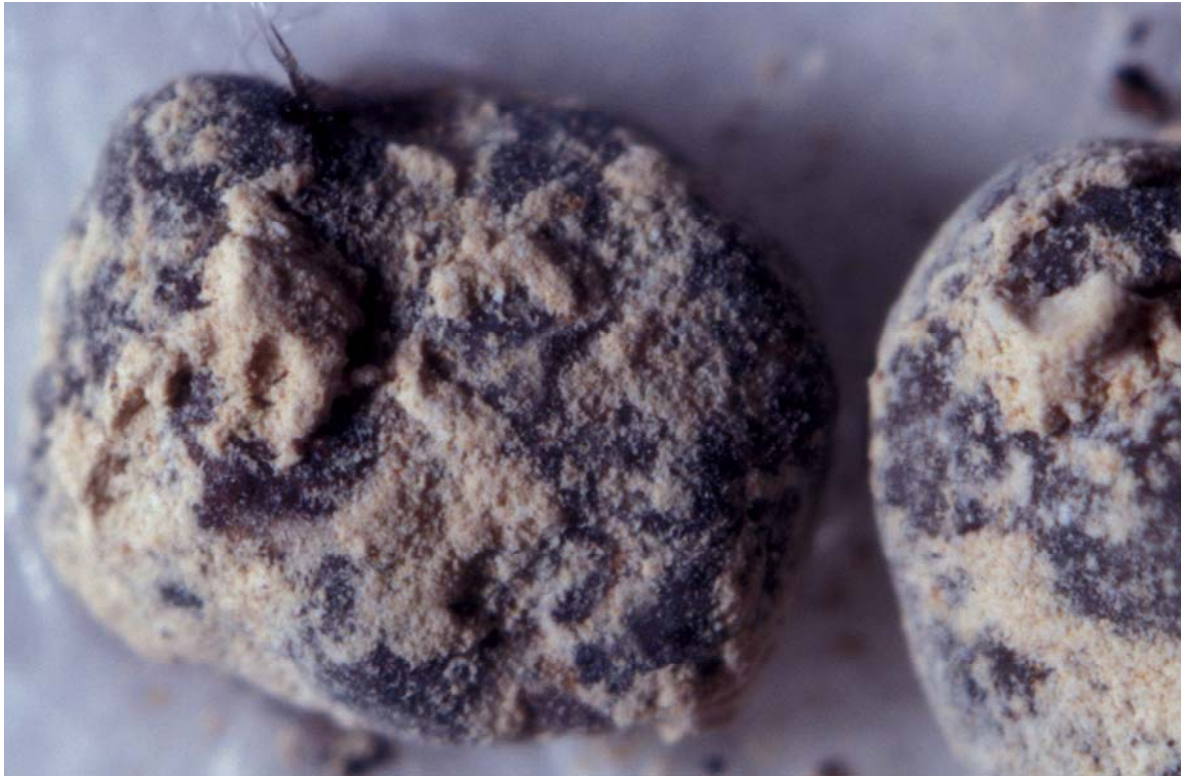
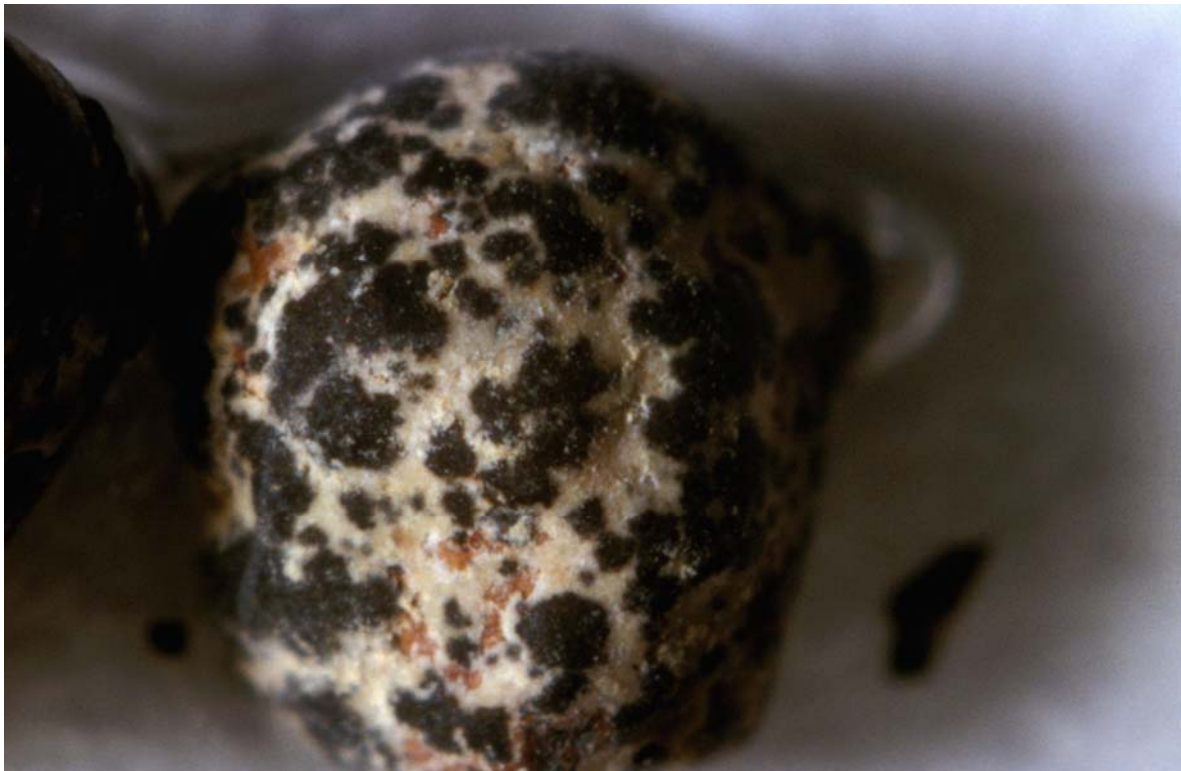
Das Calciumcarbonat, das sich in einem konischen Schnellreaktor zur Teilentcarbonisierung gebildet hat, bestand aus festen Pellets und Kalkschlamm. Der Schlamm musste abfiltriert werden. Die folgenden Bilder stammen vom November 1979.

Bilder 7 D und E: Filterkorn nach Teilentcarbonisierung, vor und nach Filterspülung, 1,7 x 2,5 mm. Weiß: Calcit, schwarz: Entmanganungsbereiche

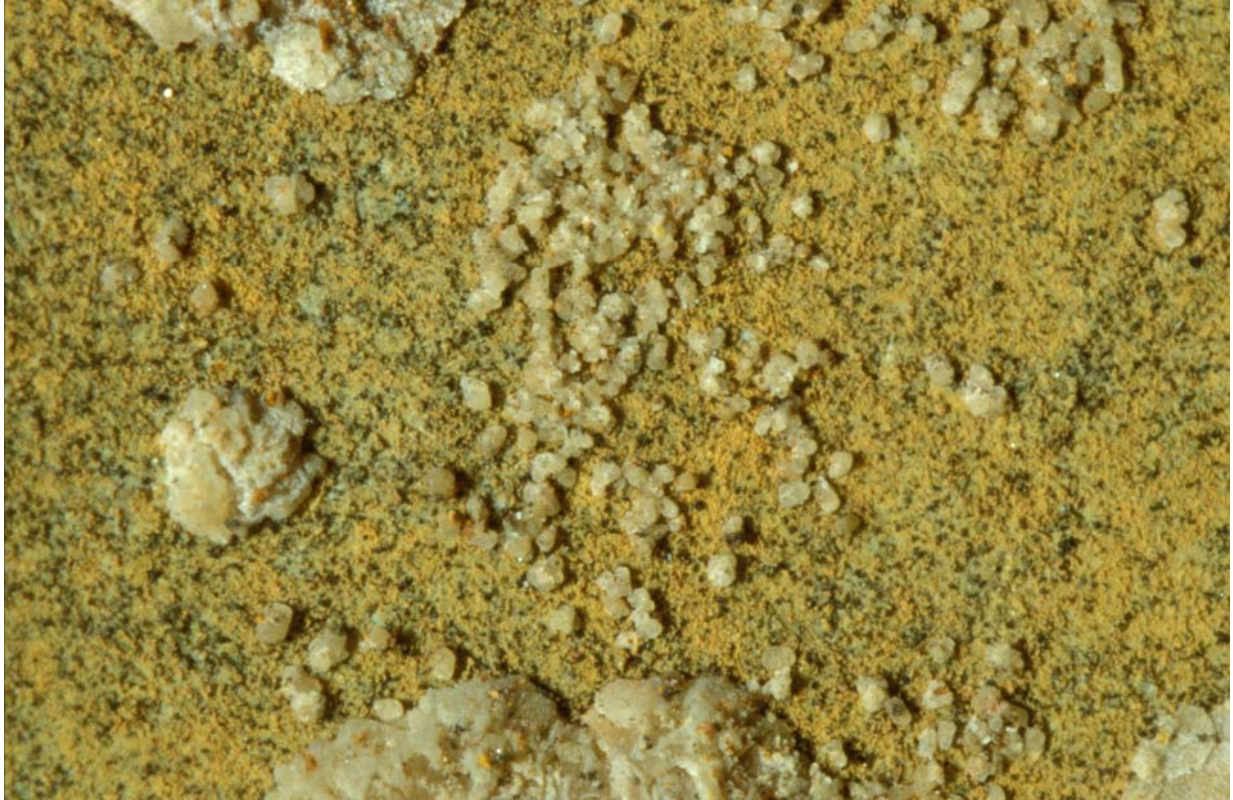
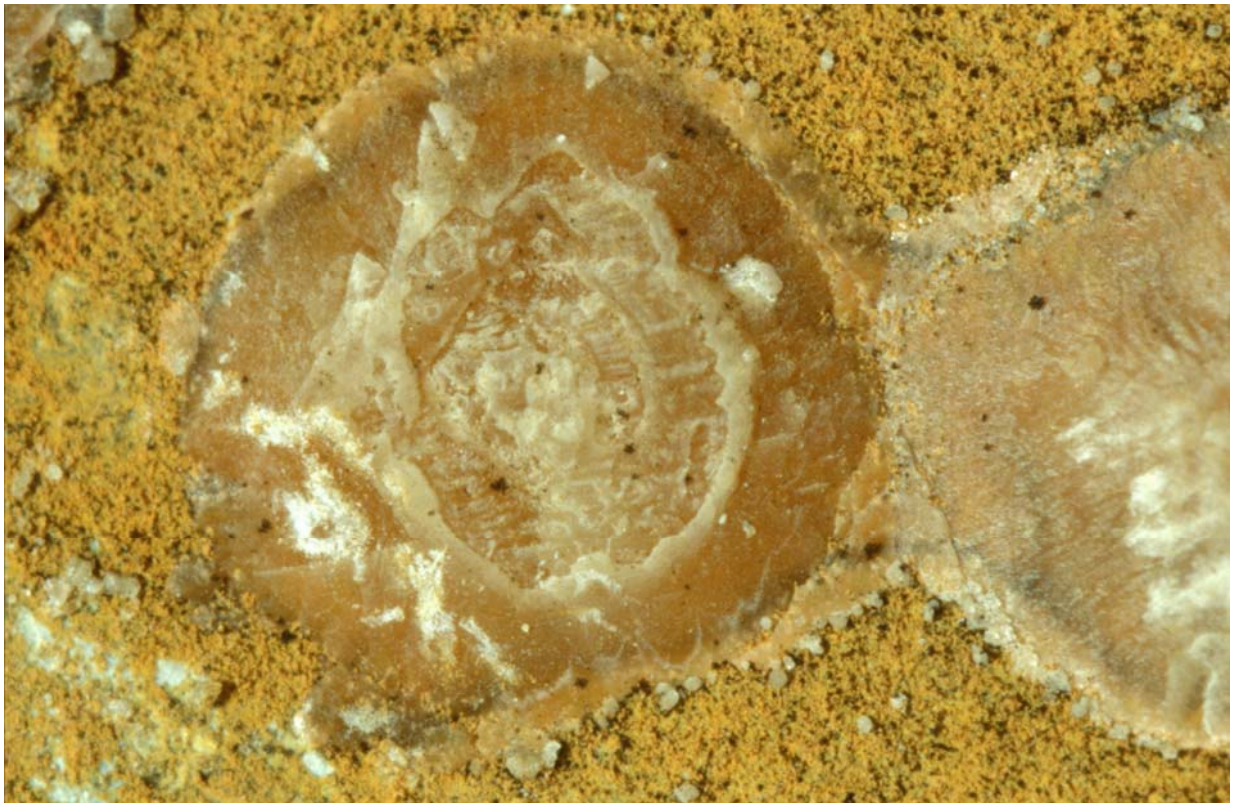
Wenn ein calcitübersättigtes Wasser in ein Rohrnetz eingespeist wird, kann sich darin Calcit abscheiden:

Bilder 7 F und G: Innenoberfläche einer Asbestzementleitung mit Calcitabscheidung, Januar 1991, F: 2 x 3 mm, G: 5 x 7,5 mm

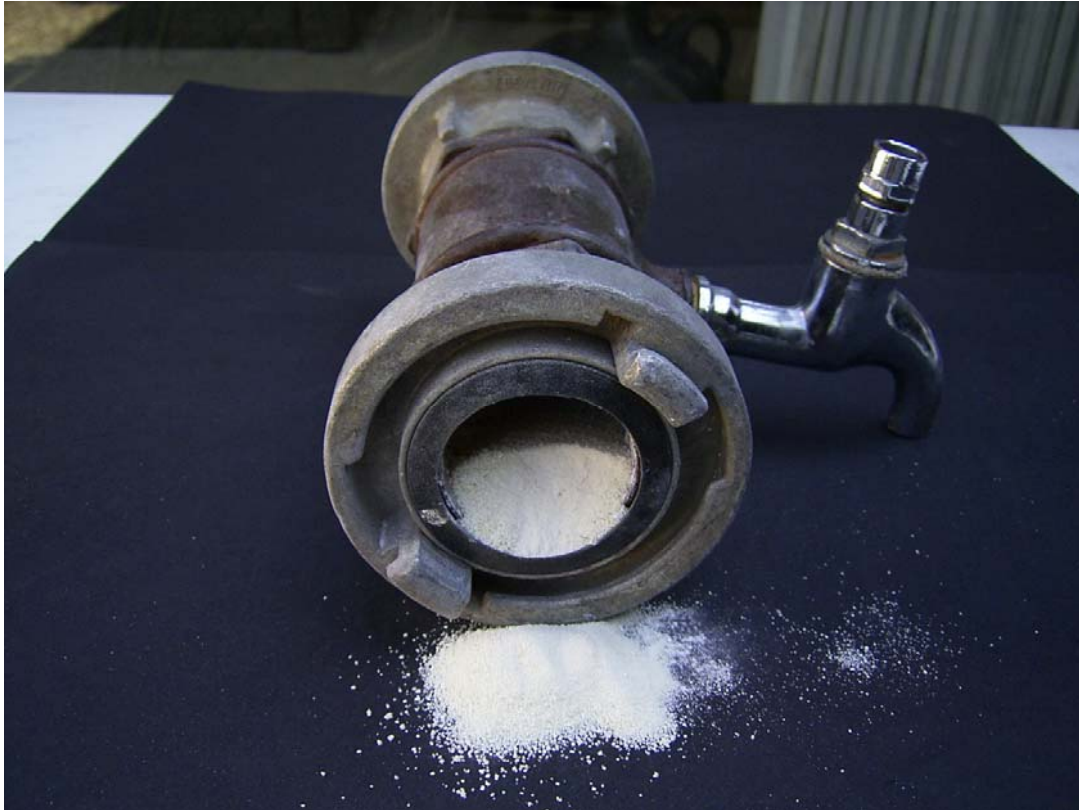
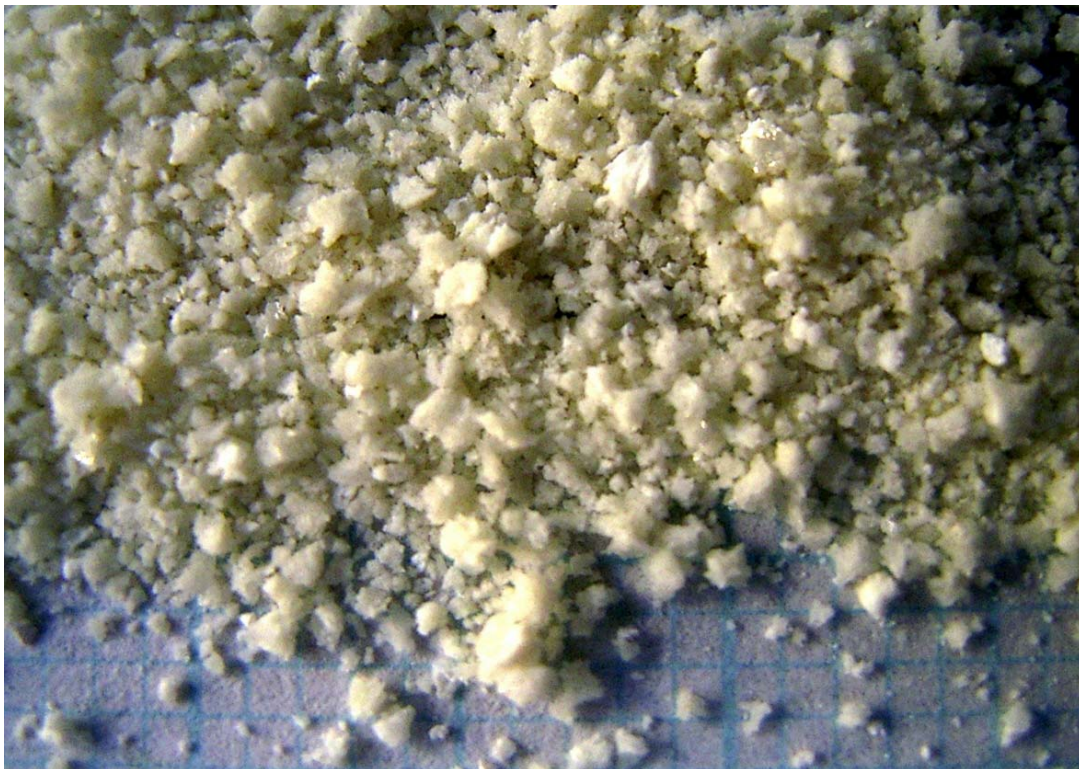
Im Kontakt mit frischem Zementmörtel kann Wasser pH-Werte von über 10 erreichen. Der Ausfall von Kalk als "Grieß" kann die Folge sein.

Bilder 7 H und I: Kalkausfall durch Alkalisierung nach der Auskleidung einer Leitung mit Zementmörtel, März 1983. Leitung: DN 900, Kupplungsstück: DN 45

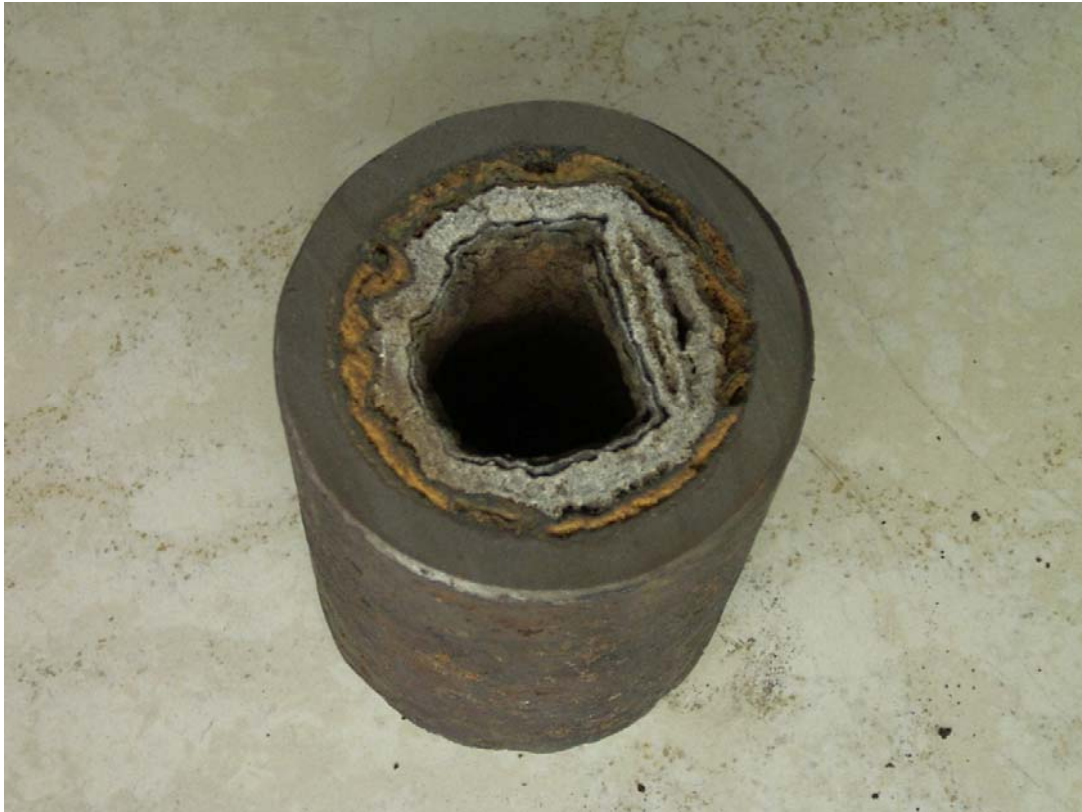
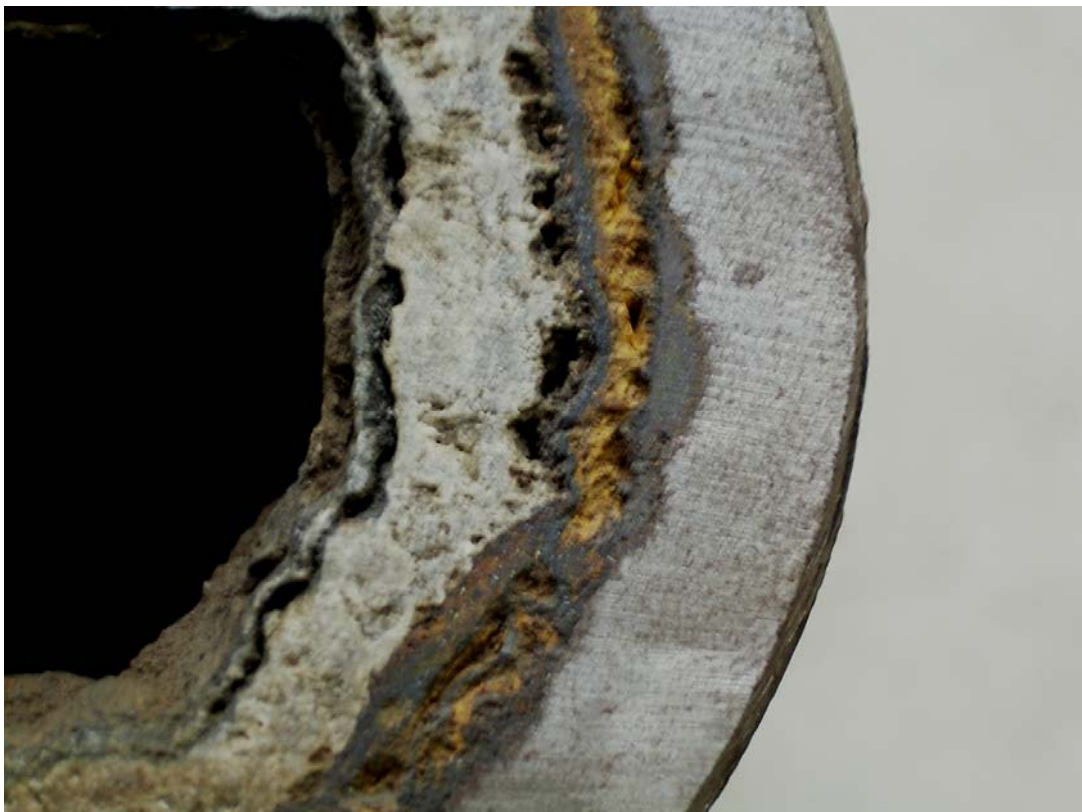
Bilder 7 J und K: Brasilianisches Graugussrohr DN 65 mit Korrosionsprodukten und Calcitabscheidung, September 1995

In Bild K können die verschiedenen Schichten besonders gut beobachtet werden. Von außen nach innen erkennt man:

- die Außenisolierung,
- die Rohrwandung aus Grauguss,
- die dunkelgraue, an Eisen verarmte Graphitierungszone,
- eine Schicht brauner Korrosionsprodukte,
- eine schwarze "einhüllende Deckschicht", die wahrscheinlich Magnetit enthält,
- eine breite, helle Schicht aus Calcitabscheidungen,
- weitere Ablagerungen, die möglicherweise eingeschleppt wurden.

Die Herkunft der Calcitabscheidungen konnte nicht eindeutig geklärt werden, weil im Zentrum der Überlegungen nicht die Ursachenforschung stand, sondern die Frage, ob eine Sanierung möglich ist. Die einzige verfügbare Wasseranalyse belegt, dass das Wasser neben Hydrogencarbonat keine nennenswerten Konzentrationen anderer Anionen enthielt und sich im Zustand der Calcitsättigung befand. Ein Teil des Calciums war in Ionenaustauschprozessen durch Natrium ersetzt worden. Im Zusammenhang mit dem Ionenaustausch oder auch durch die vorübergehende Zumischung anderer Wässer kann die Calcitsättigung erheblich überschritten worden sein.

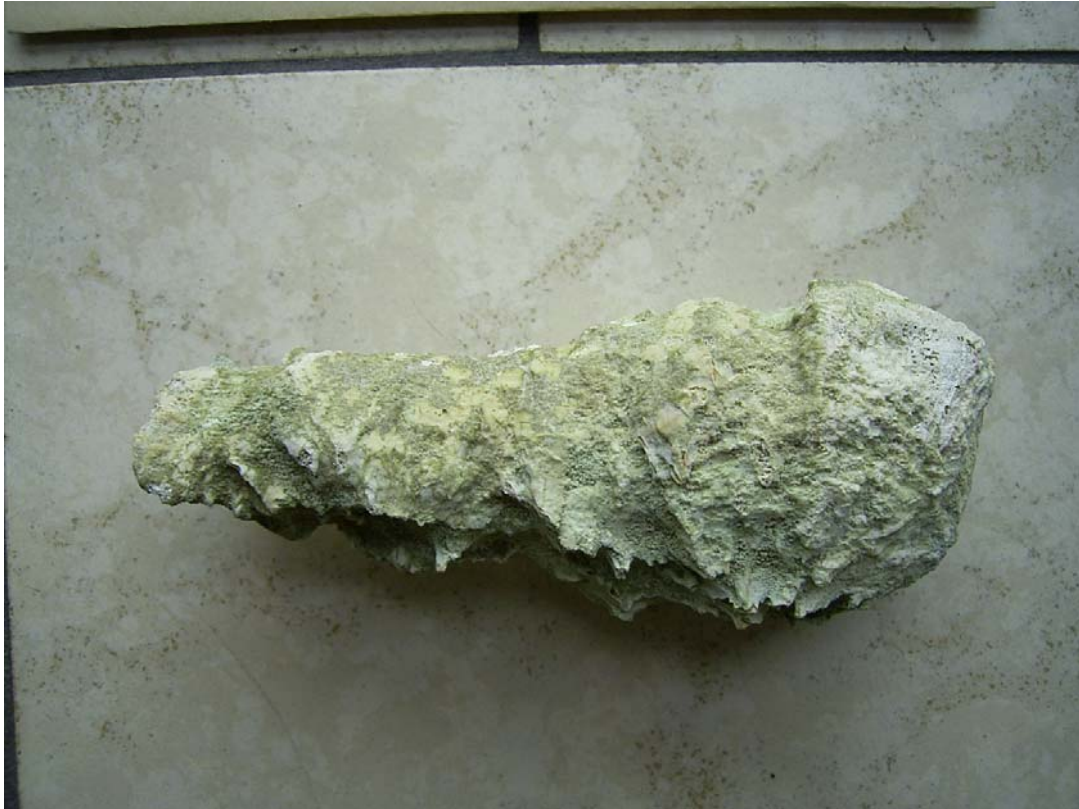
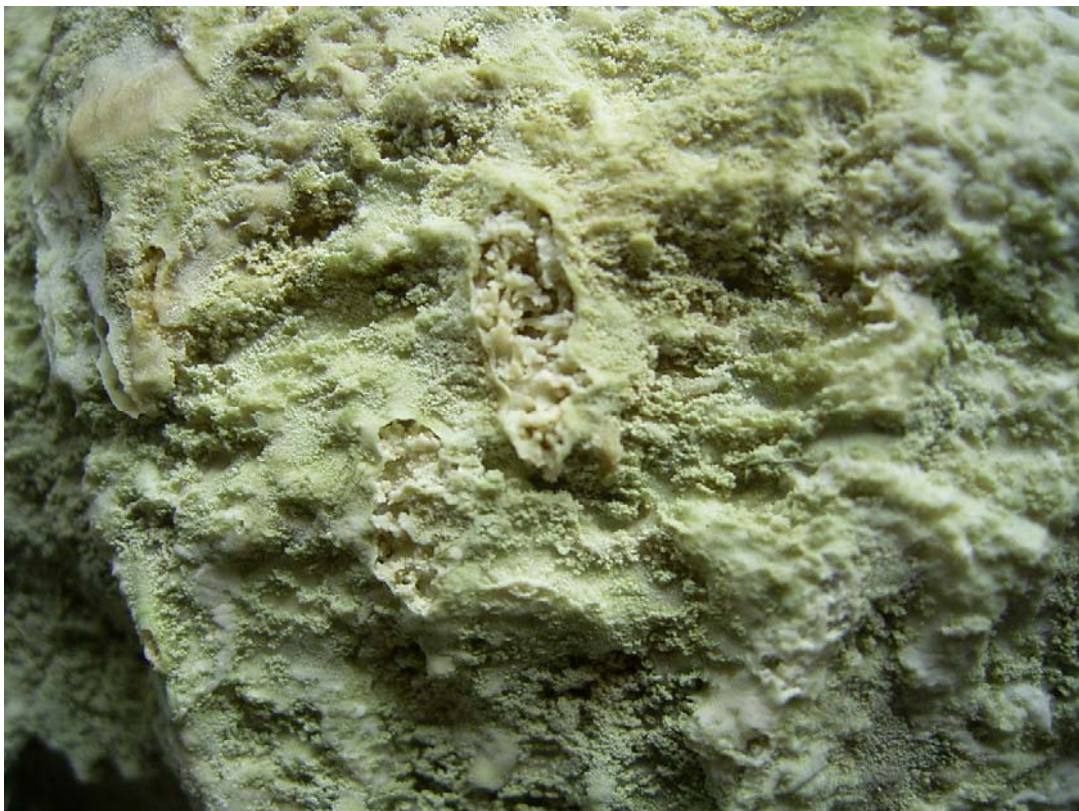
Das folgende Problem war Thema einer Kundenreklamation im August 1995: Ein Warmwasserkessel wurde durch eine Fremdstrom-Korrosionsschutzanlage geschützt. Der Kessel selbst und die Wärmeaustauscher-Rohre waren emailliert. Der Tauchfühler war die einzige metallische Oberfläche, die dem Wasser ausgesetzt war. An dieser Oberfläche wurden durch den Fremdstrom die folgenden Reaktionen ausgelöst:

Auf dem Tauchfühler hatte sich eine Kalkschicht mit einer Masse von ca. 200 g abgeschieden. Die Kalkschicht war porös, so dass der Kathodenprozess nicht behindert wurde. Die beiden Aufnahmen 7 L und M zeigen das auf die geschilderte Weise entstandene Produkt.

Bilder 7 L und M: Calcitabscheidung an einem Tauchfühler, der als Kathode einer Fremdstrom-Korrosionsschutzanlage geschaltet war, August 1995

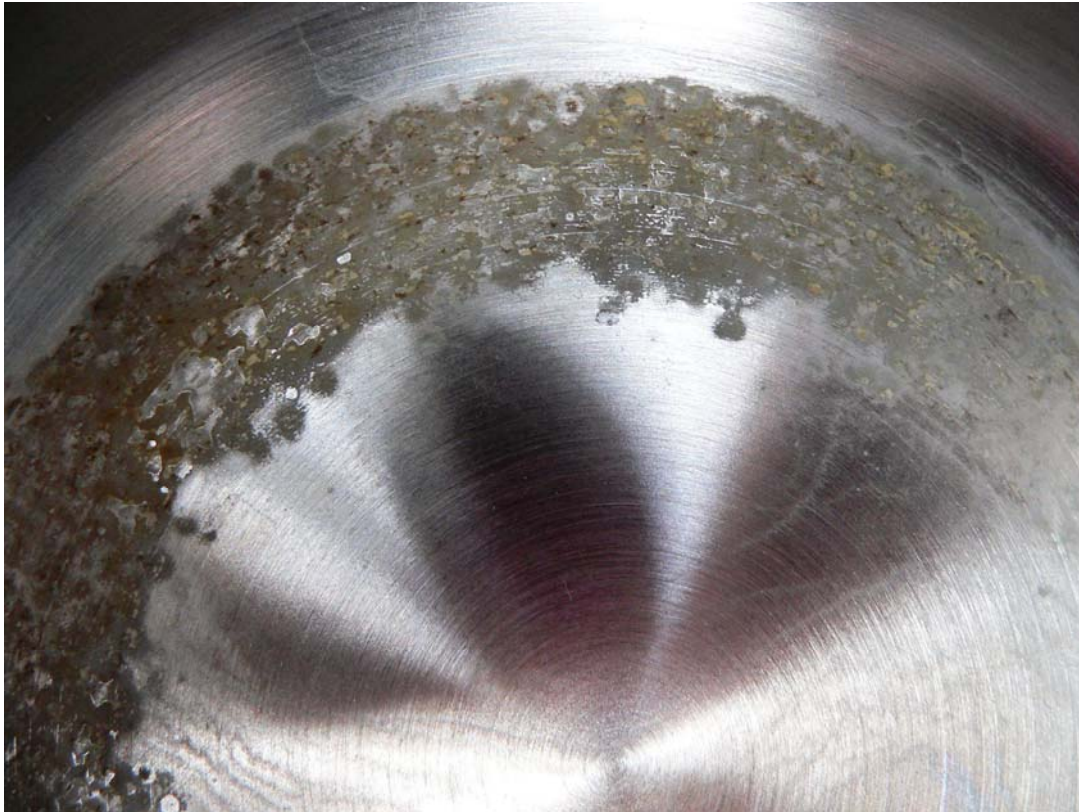
Bild 7 N: Calcitausscheidung durch Hitze in einem Wassertopf
