Abschnitt 5.3.1

Aluminium, Bilder 5.3.1. A bis L

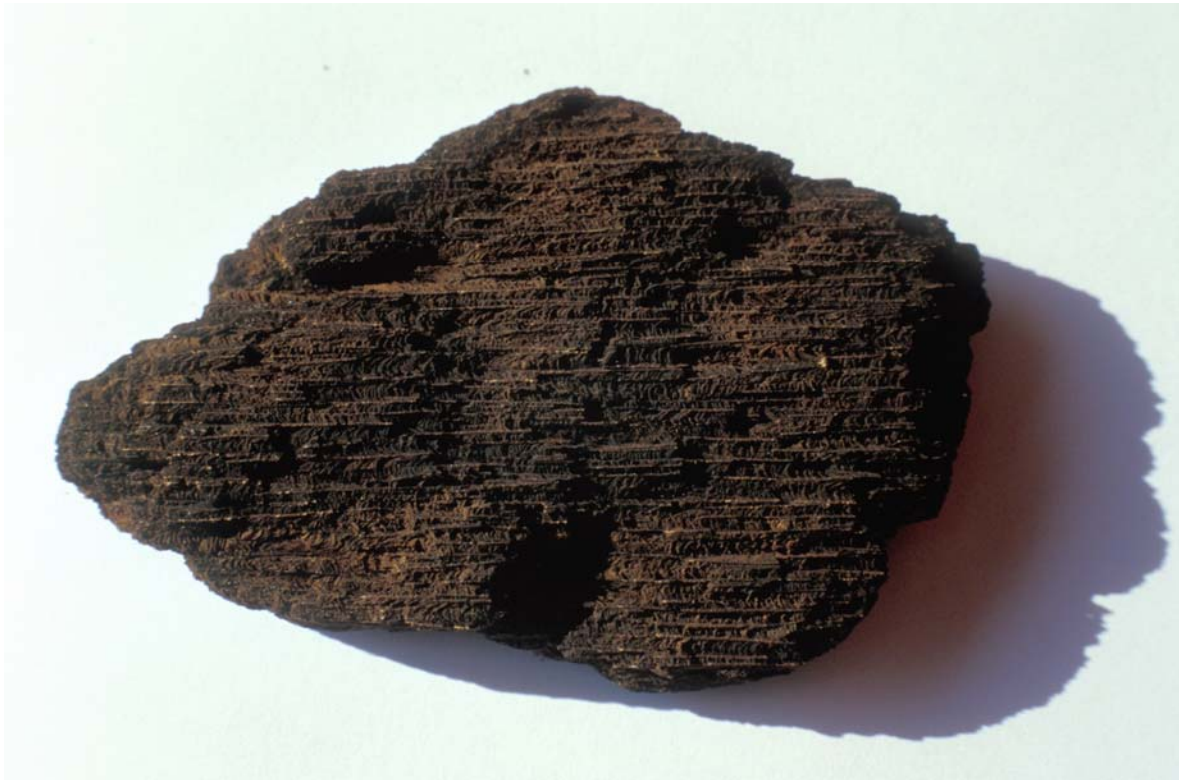
Von den fünf Horizontalfilterbrunnen des Wasserwerks Fuhrberg der Stadtwerke Hannover haben zwei Brunnen, nämlich die Brunnen 1 und 5, das Phänomen der Ablagerung von Aluminiumverbindungen gezeigt. Die abgeschiedenen Produkte sind dadurch geprägt, dass sie aus einem Rohwasser ausgeschieden wurden, das Huminstoffe und Phosphat enthält. Die Zusammensetzung des tiefbraunen Materials ist daher kompliziert. Die folgenden Angaben gelten für das Material aus mehreren Filtersträngen und beziehen sich auf das bei 105 °C getrocknete Produkt:

Glühverlust:	ca. 50 %,	zurückzuführen auf Huminstoffe und chemisch (z. B. in Aluminiumoxidhydrat) gebundenes Wasser,
Aluminium:	ca. 15 %,	berechnet als AlOOH: ca. 33 %,
Phosphat:	ca. 10 %	(berechnet als PO_4^{3-}),
Eisen:	ca. 0,8 %,	berechnet als FeOOH: ca. 1,3 %

Bild 5.3.1 A: "Aluminium-Verockerungsprodukt", Rückseite, Brunnen1, Fuhrberg, 1969, 73 x 110 mm

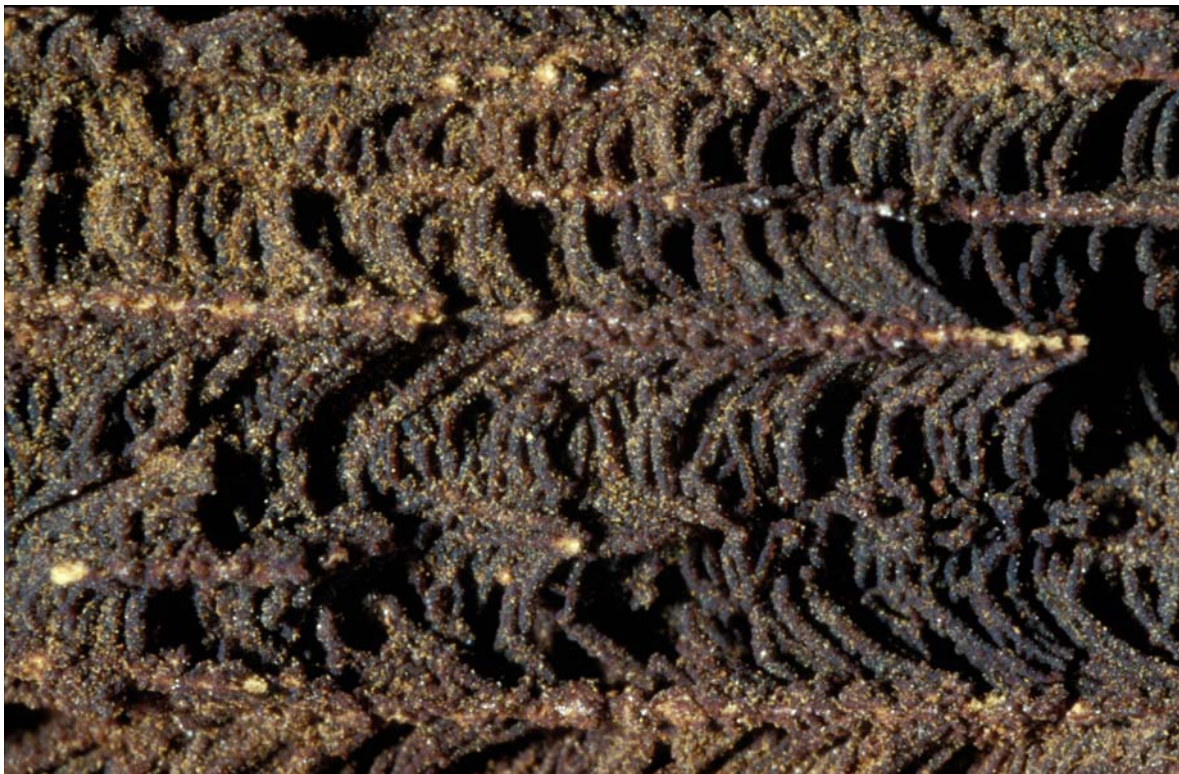
Bild 5.3.1 B: wie A, Detail, 5 x 7,5 mm

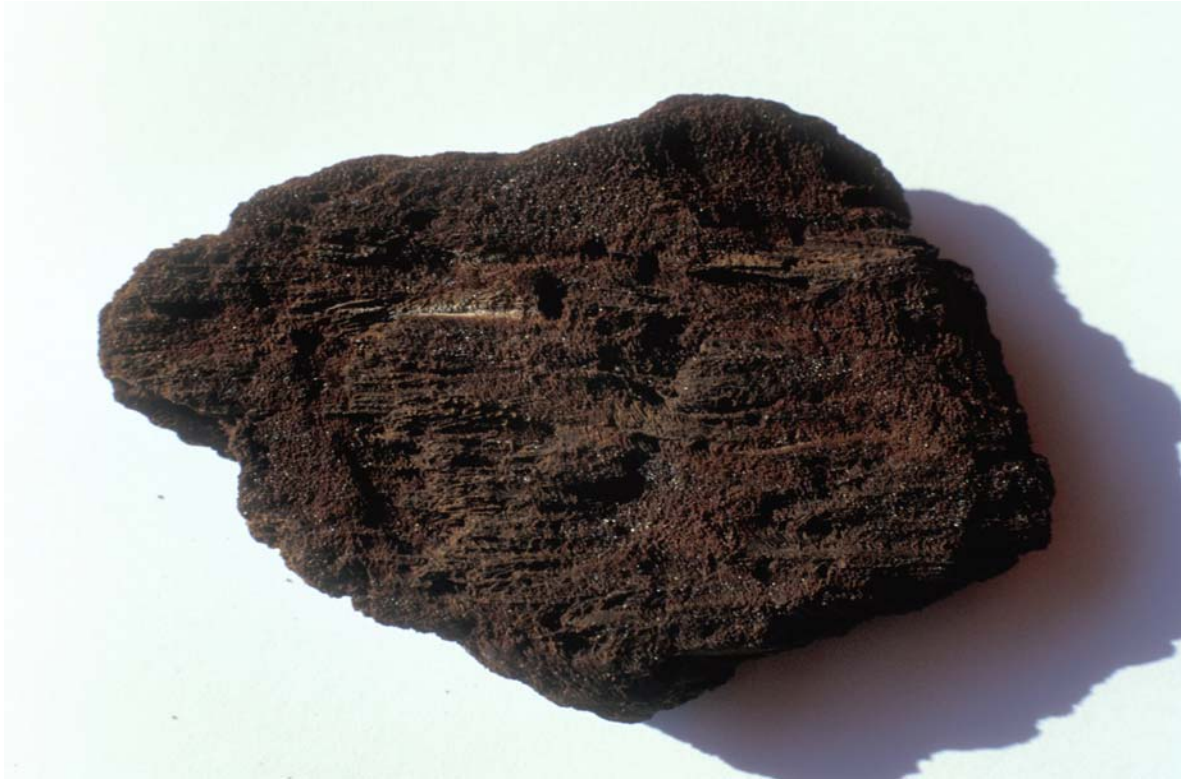
Bild 5.3.1 C: wie A, jedoch Vorderseite (zum Wasser)

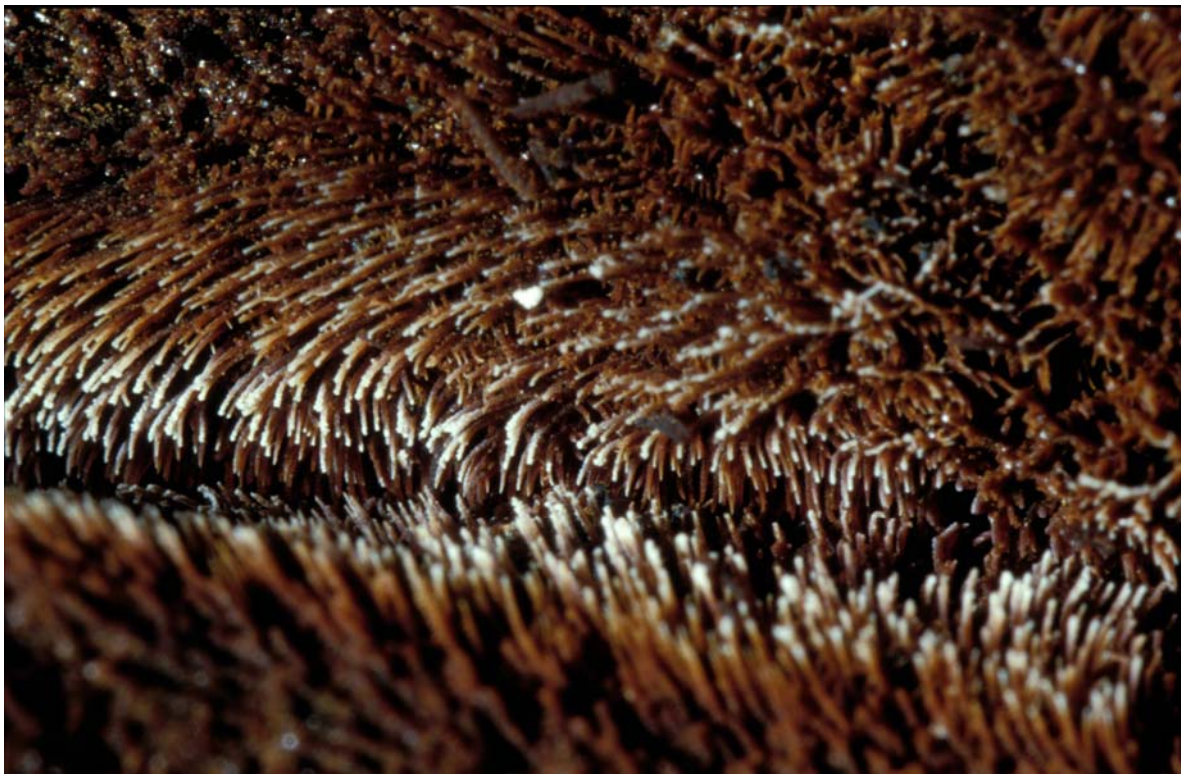
Bild 5.3.1 D: wie C, Detail, 5 x 7,5 mm

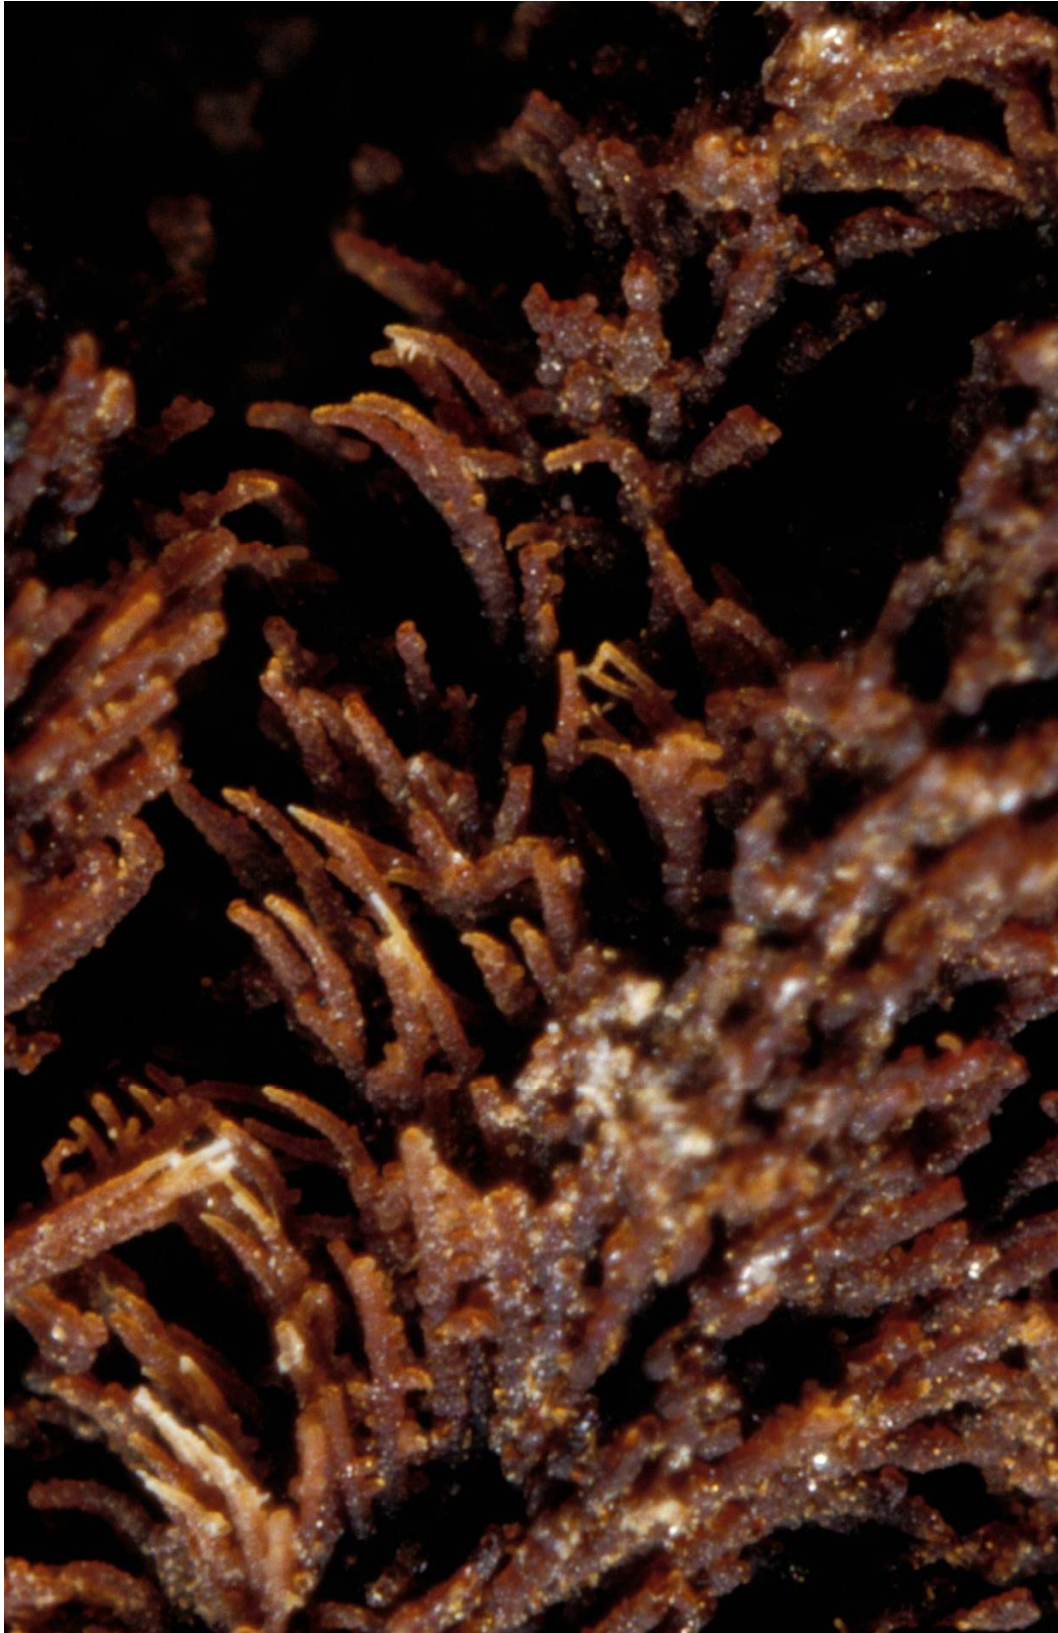
Bild 5.3.1 E: wie D, Detail, 2 x 3 mm

Brunnen 1, Wasserwerk Fuhrberg, aluminiumhaltige Ablagerungen (1968)

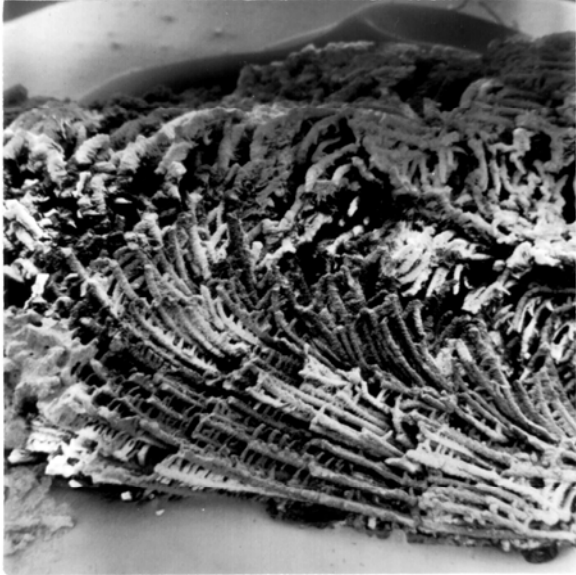
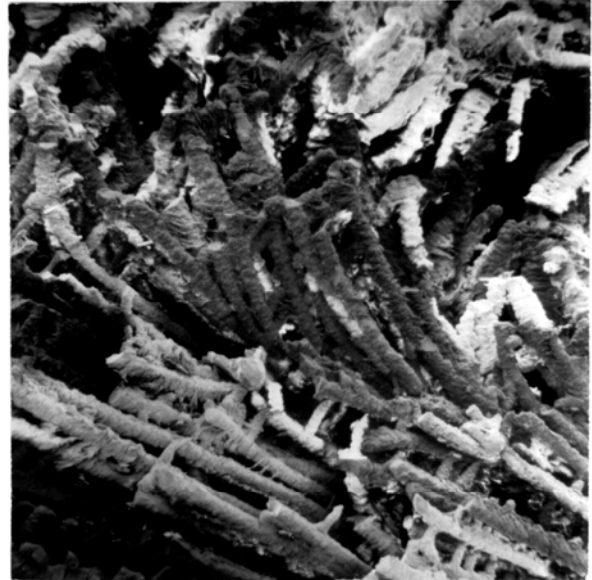
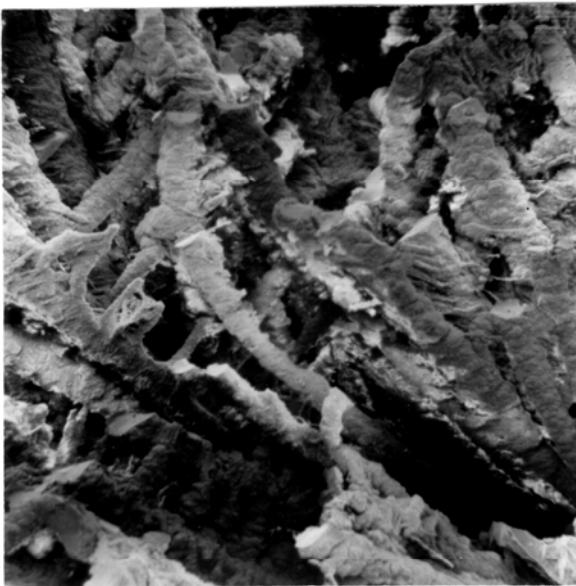
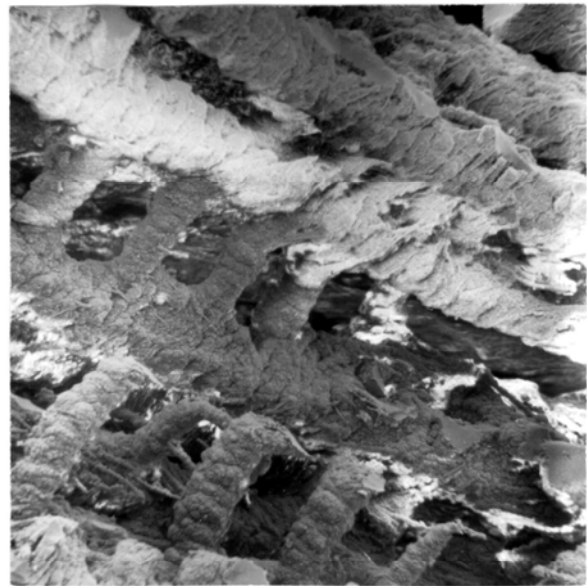
Obwohl die Ablagerungen nur abiotisch entstanden sein können, haben sie eine bemerkenswerte, an Strickleitern erinnernde Struktur. Die Bilder F und G zeigen REM-Aufnahmen dieser Ablagerungen.

Bild 5.3.1 F: wie A, REM-Aufnahmen, 24 bis 240 x. Wiedergabe der Bilder F und G mit freundlicher Genehmigung durch die Fraunhofer-Gesellschaft München vom 23.12.2008.

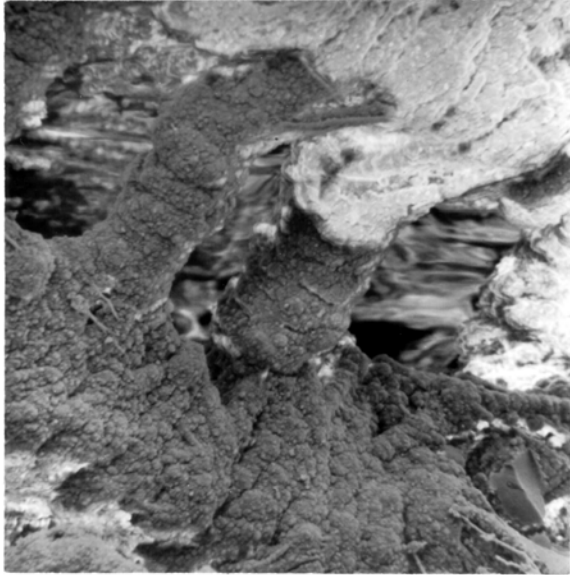
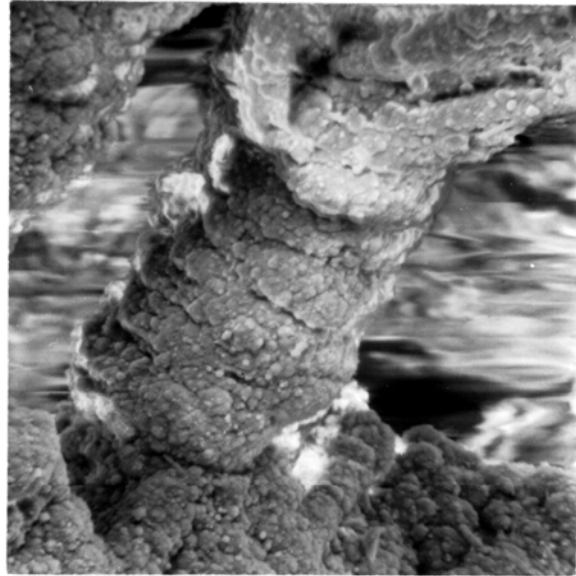
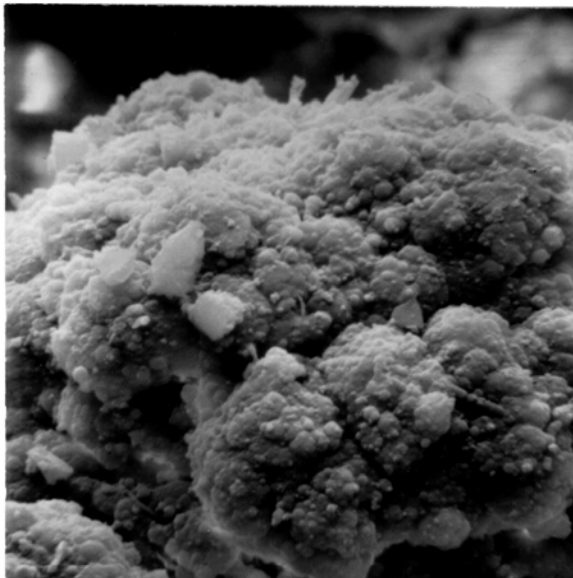
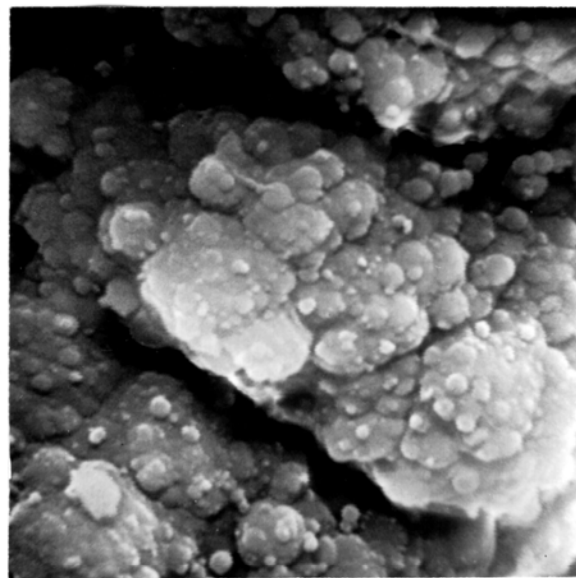
Bild 5.3.1 G: wie F, REM-Aufnahmen, 600 bis 6000 x

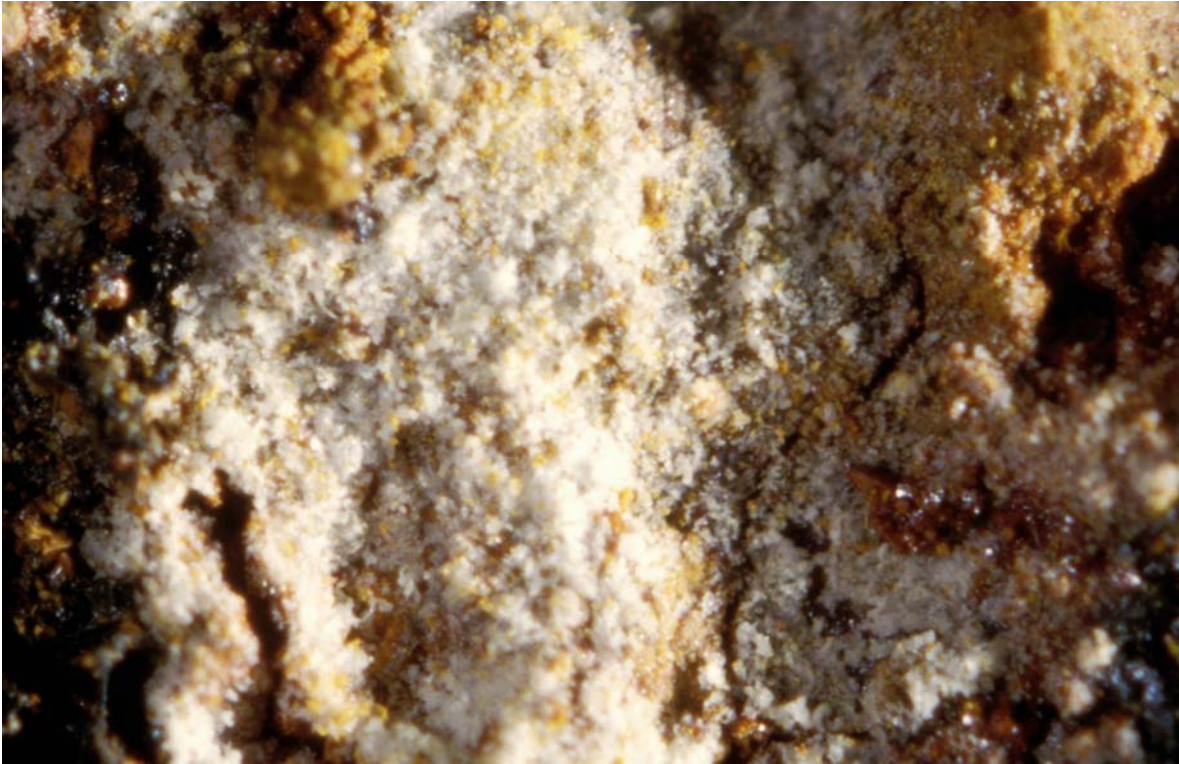
Im Wasserwerk Elze-Berkhof der Stadtwerke Hannover wurde die Enteisung vorübergehend durch die Dosierung von "Poly-Aluminiumchlorid" unterstützt. Aus dieser Zeit stammen Ablagerungen in Trinkwasserleitungen, die wahrscheinlich aus Aluminiumoxidhydrat bestehen. Nach HOLLEMAN-WIBERG (1995) schießen aus Aluminiumblech, dessen Oxidschicht verletzt wurde, weiße Fasern empor, die mit

Bild 5.3.1 H: Ablagerung in einer Trinkwasserleitung DN 500, 1979, 1,7 x 2,5 mm

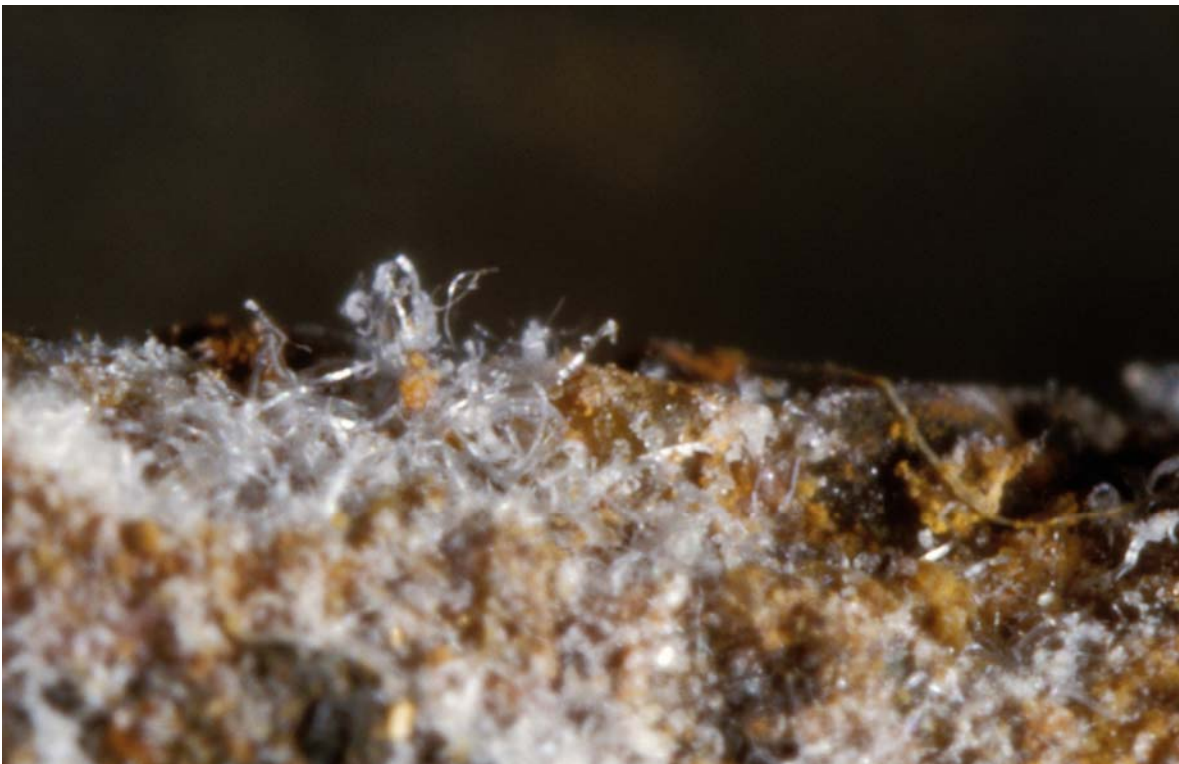
Schimmel verglichen werden und in geglühtem Zustand als "Fasertonerde" bekannt sind. Bild I zeigt solche Fasern.

Bild 5.3.1 I: wie H, Trinkwasserleitung DN 100, 1979, 2 x 3 mm.
