Abschnitt 4.4.1, Auswahl 2

Chlorid in Korrosionsprodukten, Bilder 4.4.1 A bis E

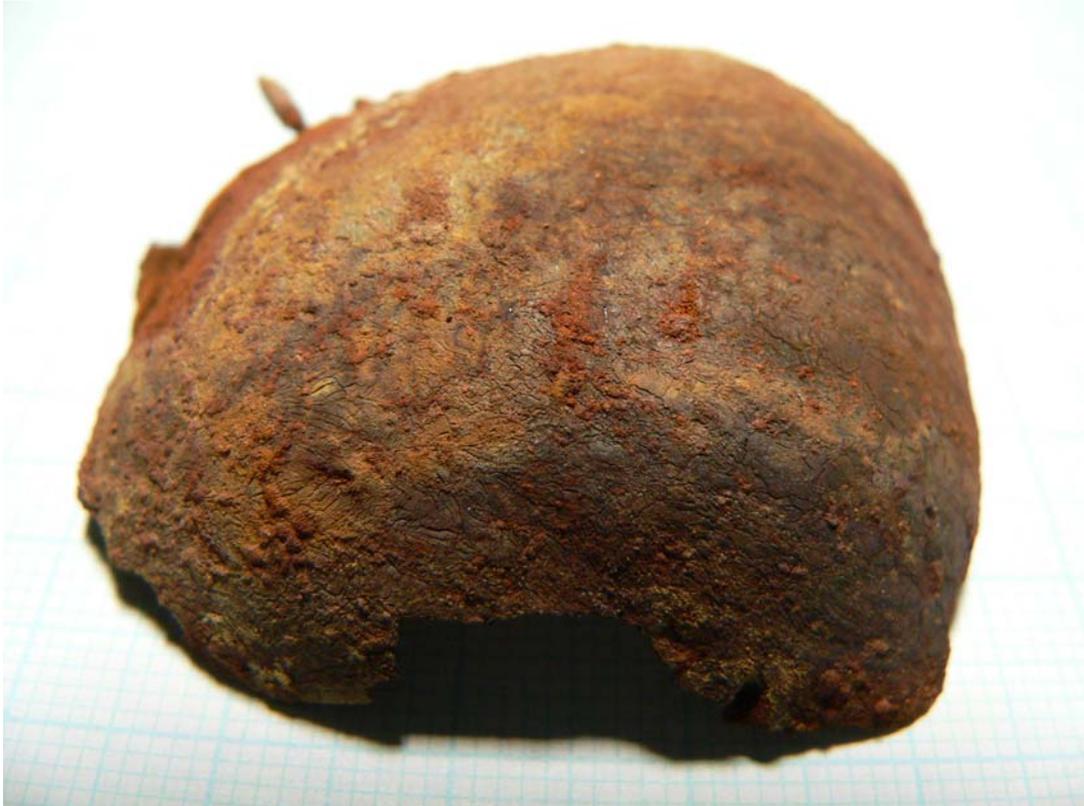
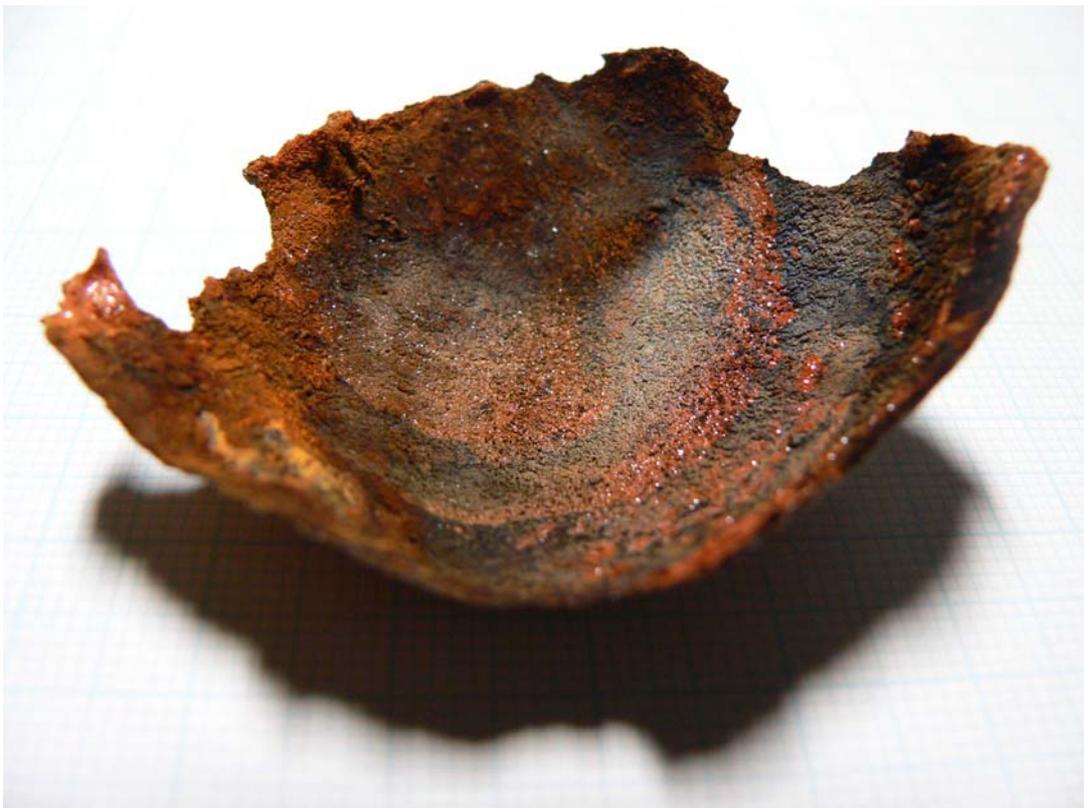
Bilder 4.4.1 A und B: "FeCl₂-Pustel" außen und innen. In Bild 4.4.1 A kann man die im Text erwähnten Mikrorisse erkennen.

Die Leitung enthielt Bitumenblasen ("Pusteln") mit Durchmessern bis ca. 6 cm und Wandstärken von ca. 0,1 mm. Gefüllt waren diese Pusteln mit einer wasserklaren Lösung von Eisen(II)-chlorid mit einer Eisen(II)-Konzentration von ca. 3,3 g/l. Damit korrespondiert ein Chloridgehalt von 4,2 g/l. Bezogen auf eine Chloridkonzentration im Trinkwasser von 200 mg/l würde dies einer Aufkonzentrierung um einen Faktor von mehr als 20 entsprechen. Andere Korrosionsprodukte als die Pustel-Wand und die von ihr eingeschlossene Eisen(II)-chloridlösung waren nicht vorhanden. Solche Pusteln können durch den im Innern herrschenden Überdruck wachsen. Dabei entstehen Mikrorisse, die dadurch laufend wieder ausheilen, dass die eisenhaltige Lösung in den Mikrorissen mit sauerstoffhaltigem Trinkwasser in Kontakt kommt. Die dabei entstehenden Eisenoxidhydrate wirken als Kitt, durch den die Mikrorisse wieder ausheilen. Die selektive Durchlässigkeit der Pustelwandung für Chlorid bleibt dabei offenbar erhalten. Wichtig ist, dass in die Wandung auch Magnetit eingebaut wird, der ein vergleichsweise guter Elektrizitätsleiter ist. Dadurch kann sich ein Korrosionselement bilden, bei dem die Gusseisenoberfläche unterhalb der Pustelwandung als Anode und die Oberfläche der Pustel als Kathode fungiert.

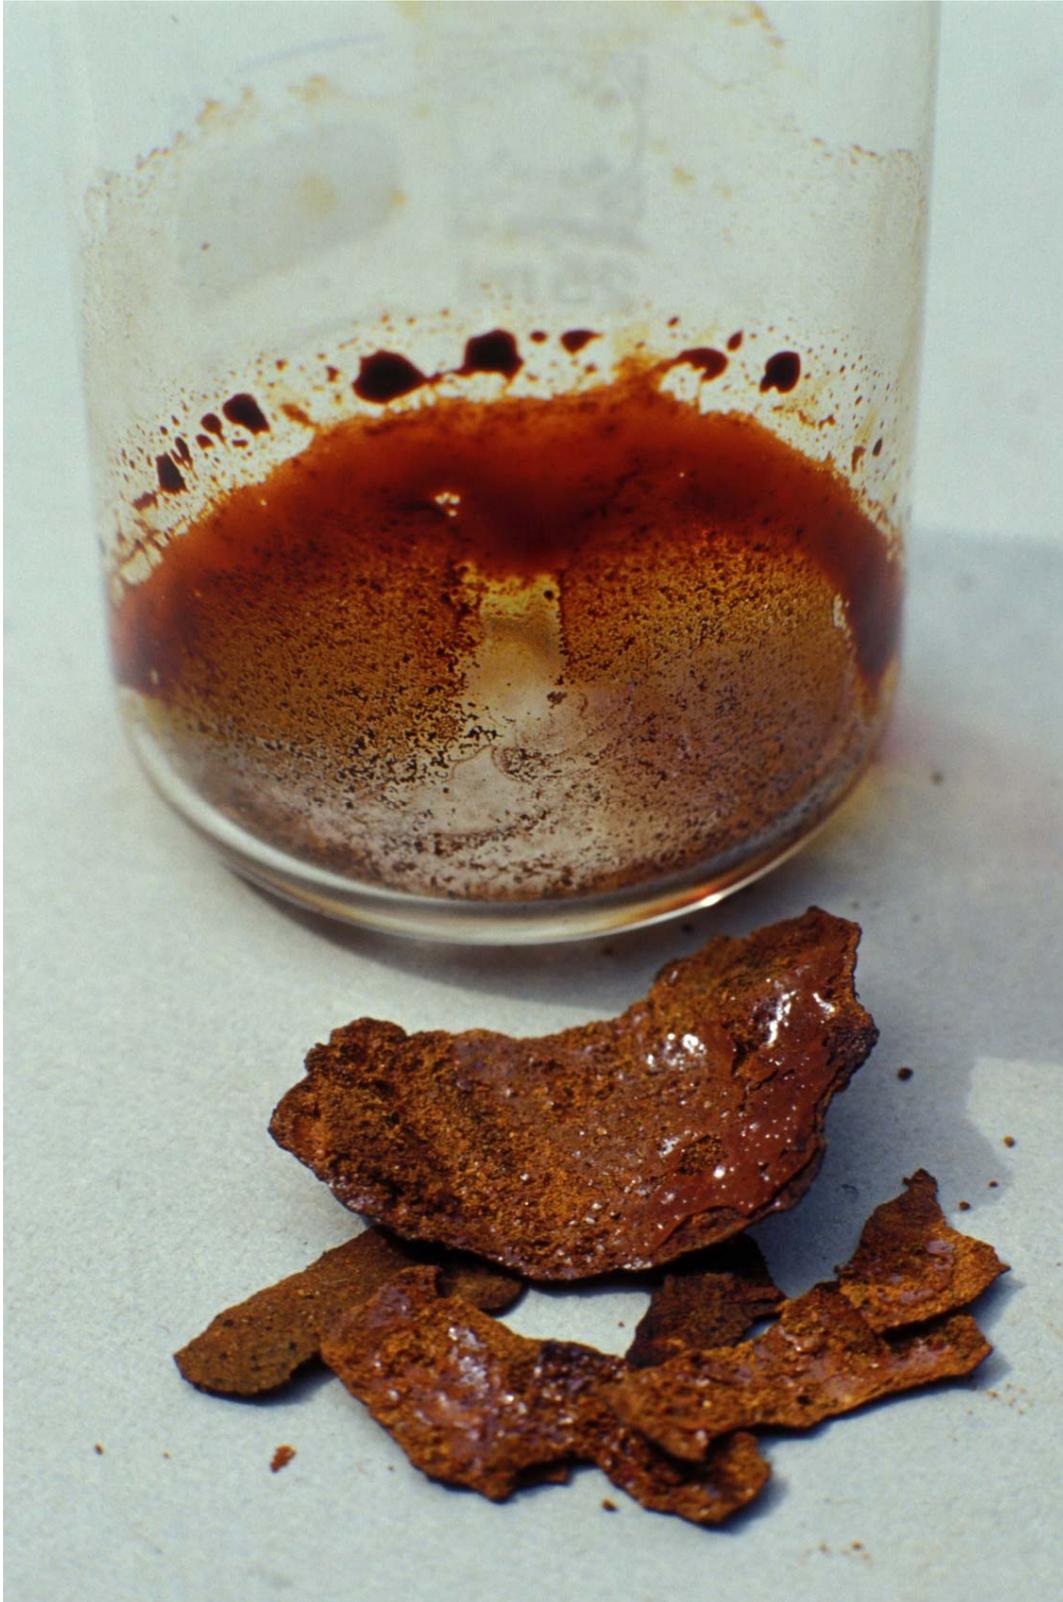
Bild 4.4.1 C: "FeCl₂-Pustel". Im Becherglas: benzollösliche Anteile, davor: extrahierte Splitter der Pustelwandung

Zum Nachweis des Bitumens in der Pustelwandung wurden einige Splitter einer Wandung mit Benzol extrahiert. Nach Verdunsten des Benzols in einem schräg gestellten 25 ml-Becherglas blieb das Bitumen als brauner Belag zurück. Dieser Test bot auch die Chance, den Masseanteil des Bitumens in der Wandung zu bestimmen. Er lag in dem untersuchten Fall nur noch bei 4 Prozent.

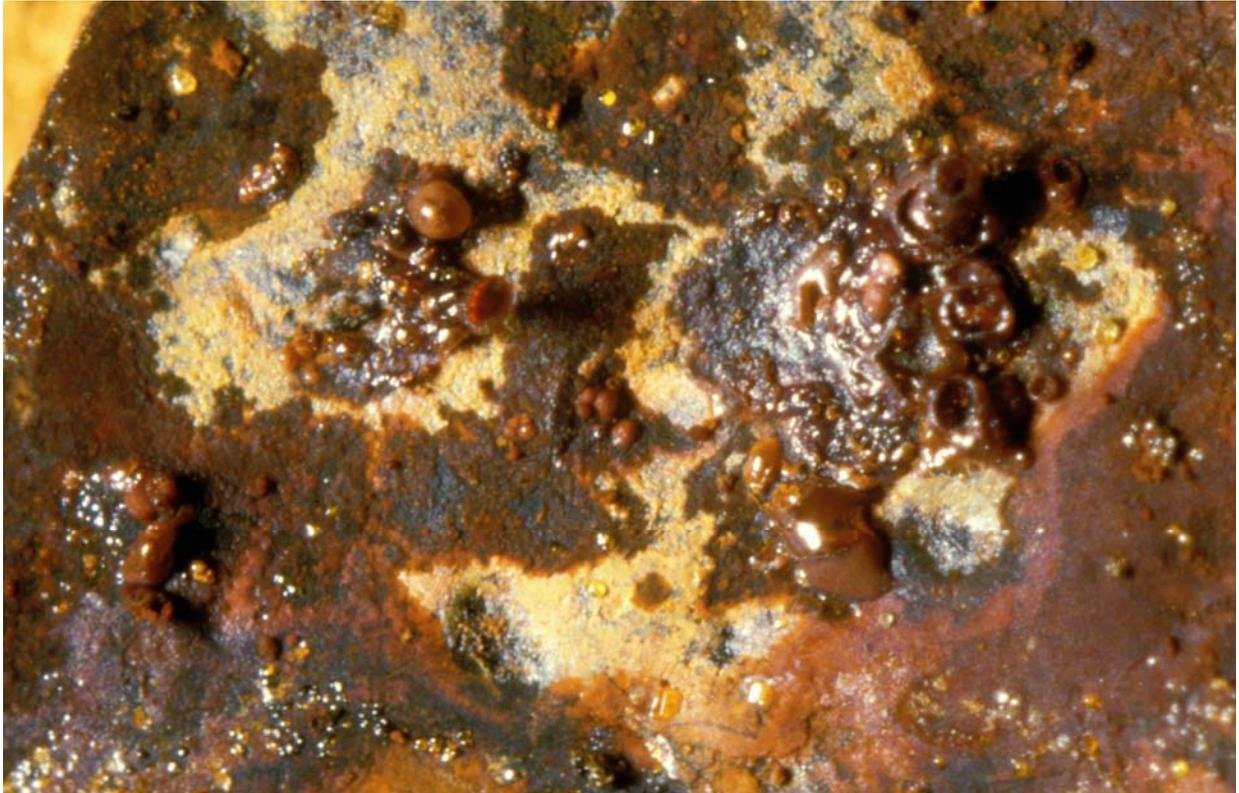
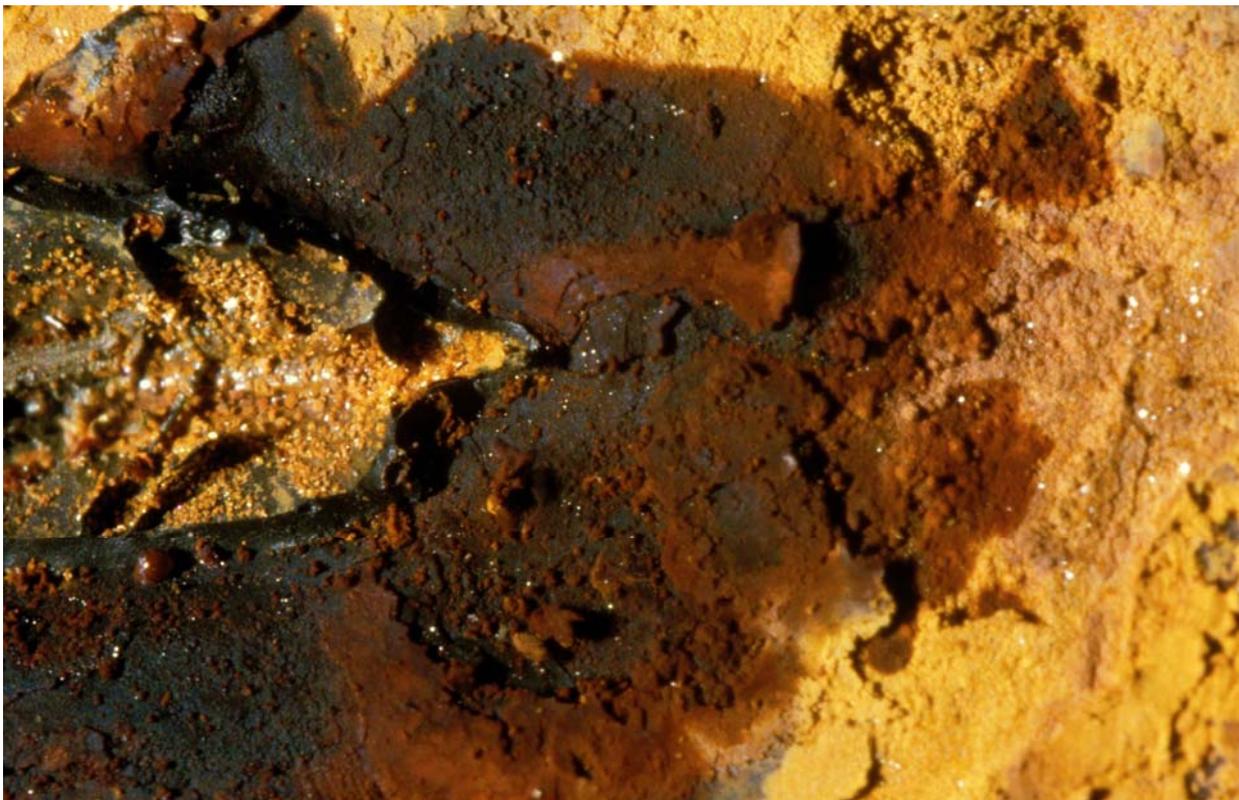
Bilder 4.4.1 D und E: Getrocknete FeCl₂-Lösung, Bild D: mit Blasen, 1,7 x 2,5 mm, Bild E: 5 x 7,5 mm
