Abschnitt 4.4.4, Auswahl 2

Schwefel in Korrosionsprodukten, Bilder 4.4.4 A bis F

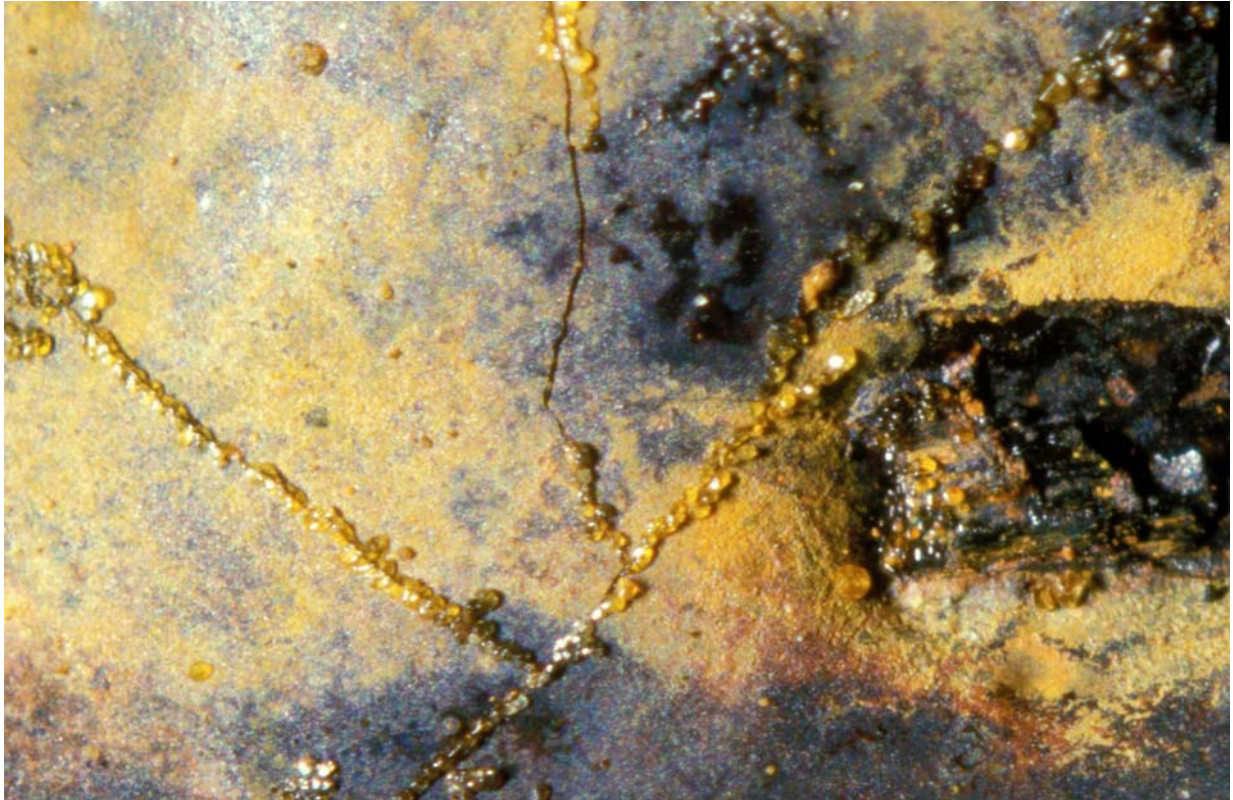
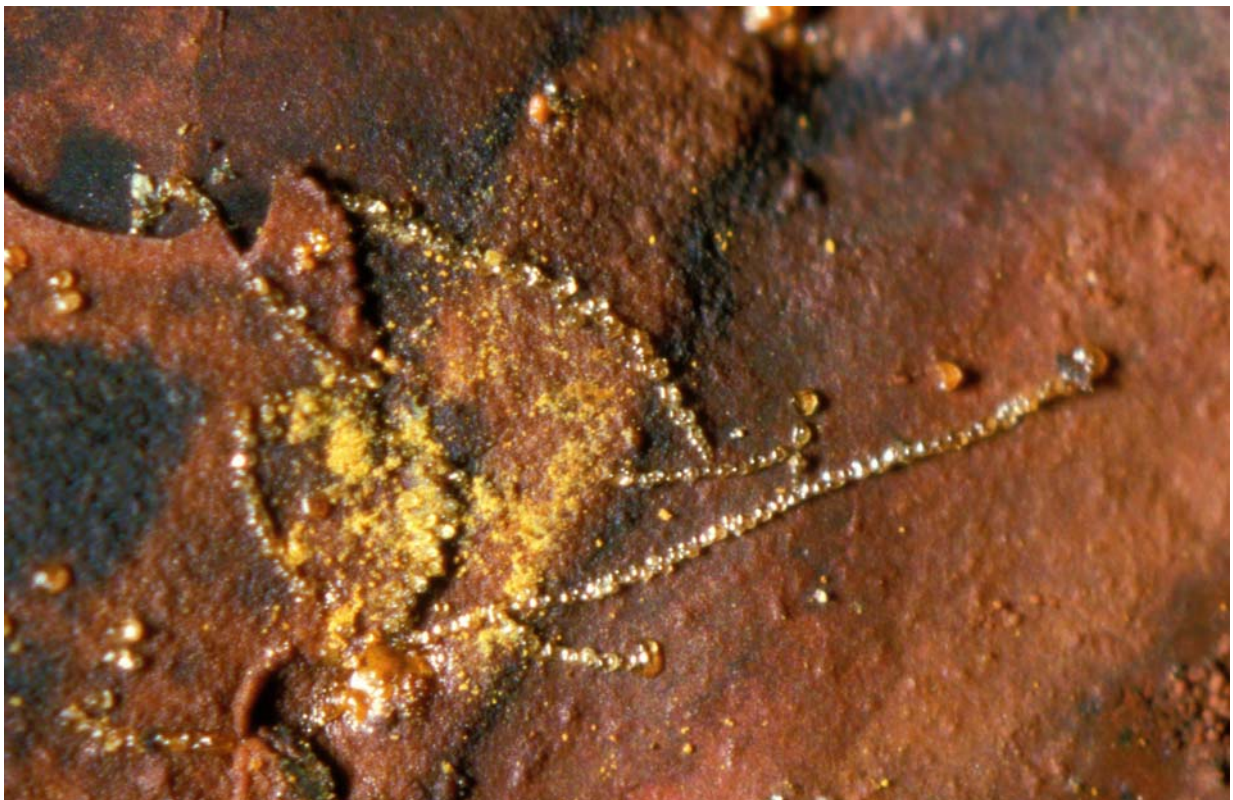
Bilder 4.4.4 A und B: Schwefel in einer Transportleitung in Hannover, DN 800, Grauguss, 1980, 1,7 x 2,5 mm (beide)

Graugussleitung Hildesheimer Str. DN 800, schwefelhaltige Ablagerungen (1980)

Der Schwefel entstand auf engstem Raum an Spalten. Die Leitung war die gleiche wie bei Abschnitt 4.4.1 Auswahl 2, "Chlorid in Korrosionsprodukten".

Die in den Bildern wiedergegebenen Kristalle bestehen nach den Kriterien des Chemikers eindeutig aus elementarem Schwefel: Schmelzpunkt, Schwarzfärbung auf erhitztem Silber und Löseverhalten in organischen Lösungsmitteln entsprachen dem Verhalten von Schwefel. Im rechten Teil des Bildes 4.4.2 I wurden die Kristalle mit dem Signal der Röntgenlinie des Schwefels abgebildet. Bild 4.4.2 J rechts oben zeigt das Röntgensignal des Schwefels als Scan über einen der Kristalle. Andere Elemente als Schwefel konnten nicht entdeckt werden.

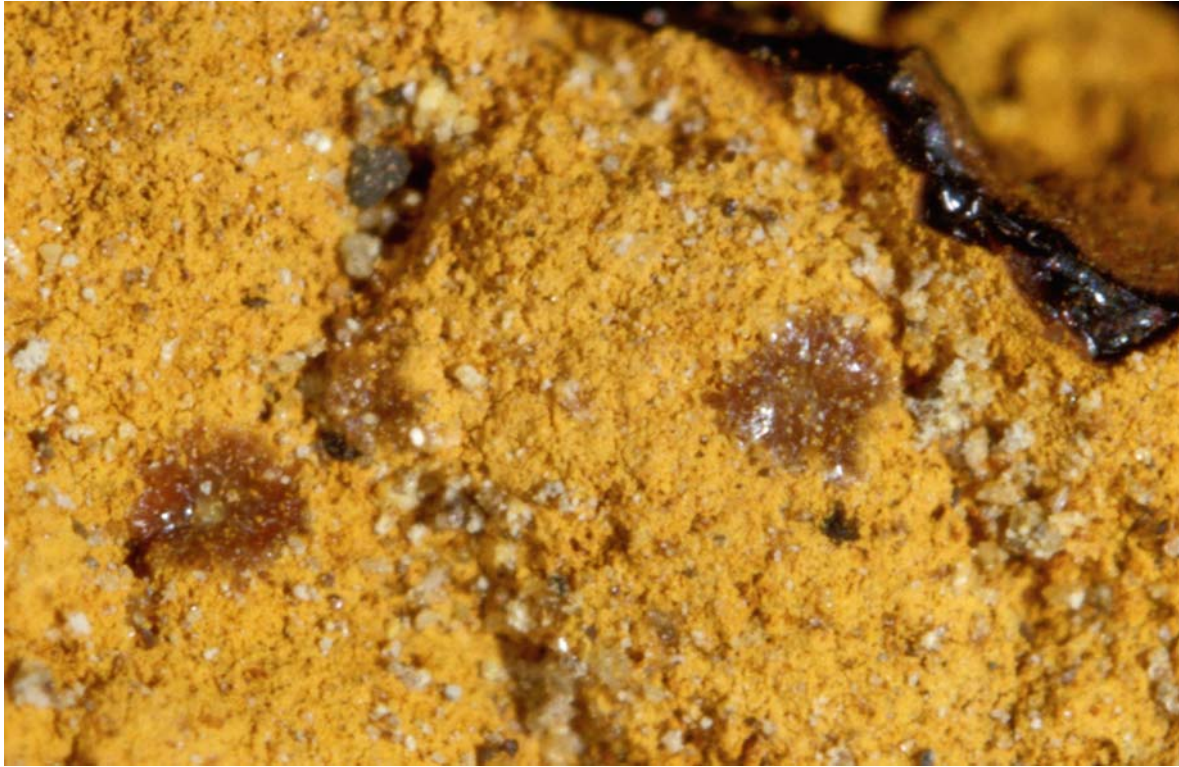
Bild 4.4.4 F: Zwei Gipsabscheidungen auf der Außenseite einer Korrosionspustel, DN 125, 1979, 2 x 3 mm.

In einer Trinkwasserleitung DN 125 aus Grauguss hat sich auf der Außenseite von Korrosionsprodukten Gips abgeschieden, und zwar unter Bedingungen, die von einer Übersättigung sehr weit entfernt waren (die Sulfatkonzentration des transportierten Trinkwassers erreichte höchstens 20 Prozent des Wertes, der zur Abscheidung von Gips erforderlich gewesen wäre.).

Dieser Fall wird im Buch in Abschnitt 1.3.2.1 "Biofilme" erörtert. Eine mögliche Erklärung dieses Phänomens besteht darin, dass innerhalb der Pustel Schwefelwasserstoff gebildet wurde, der auf der Außenseite der Pustel unterhalb eines Biofilms zu Sulfat oxidiert wurde. Der Biofilm muss in der Lage gewesen sein, das dadurch entstehende Konzentrationsgefälle aufrecht zu erhalten. In Bild F sind zwei Stellen mit (mäßig gut ausgebildeten) Gipsrosetten erkennbar.
