Abschnitt 4.4.6

Phosphat, Bilder 4.4.6 A bis E

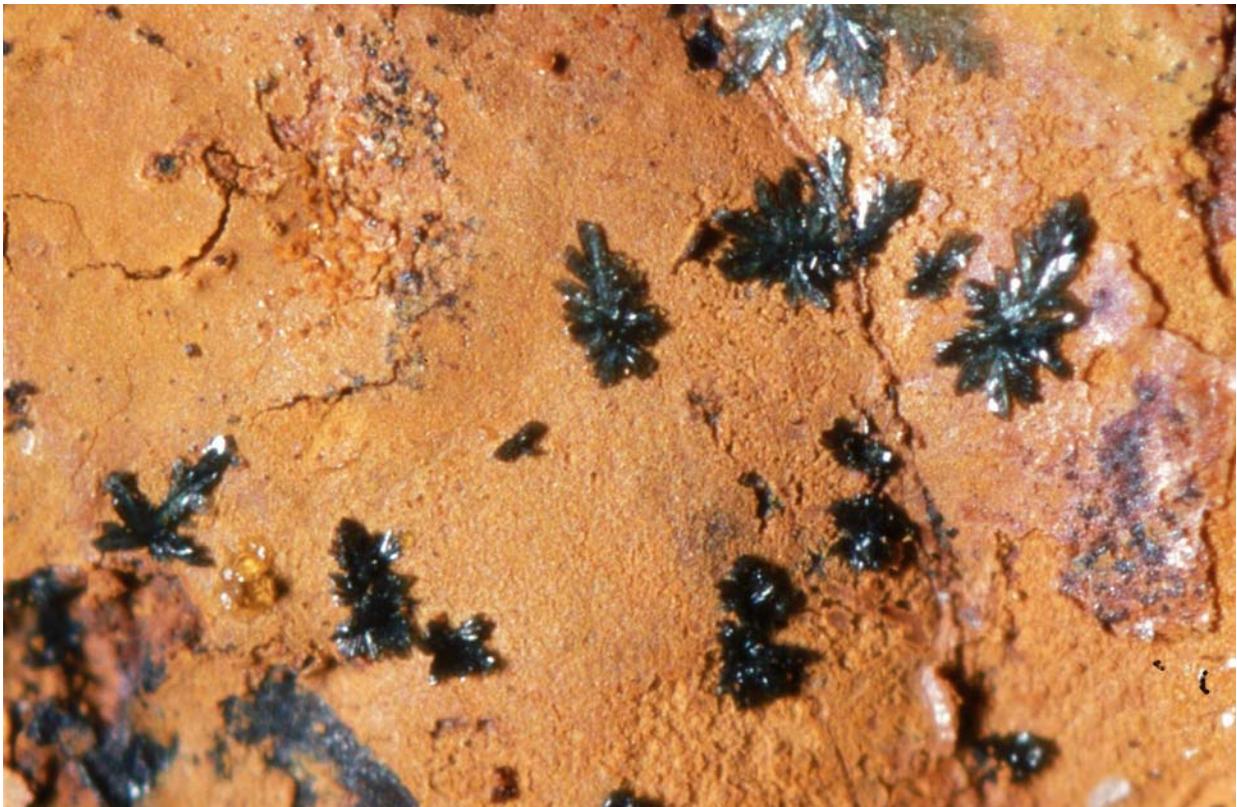
Bild 4.4.6 A: Vivianit nach Phosphatdosierung, Hannover, Leitung DN 200, 1984, 1,7 x 2,5 mm (vergl. Bild H in "4.3.1 Auswahl 2")

Querverweis: Abschnitt "4.3.1 Auswahl 2, Eisenverbindungen" enthält ein Bild von Vivianitkristallen, das an den gleichen Korrosionsprodukten aufgenommen wurde wie Bild 4.4.6 A.

Bei der Dosierung von Phosphat in Leitungssysteme, die Gussrohre enthalten, kann sich in unmittelbarer Nähe zum metallischen Eisen Vivianit ($\text{Fe}_3[\text{PO}_4]_2 \cdot 8 \text{H}_2\text{O}$) bilden. Entsprechend den Beobachtungen an den bisher bearbeiteten Proben bildet der Vivianit in Korrosionsprodukten farblose, radialstrahlig angeordnete Kristalle, die sich an der Luft zunächst hellblau und dann dunkelgrün färben. Eine korrosionschemische Bedeutung haben diese Kristalle nicht.

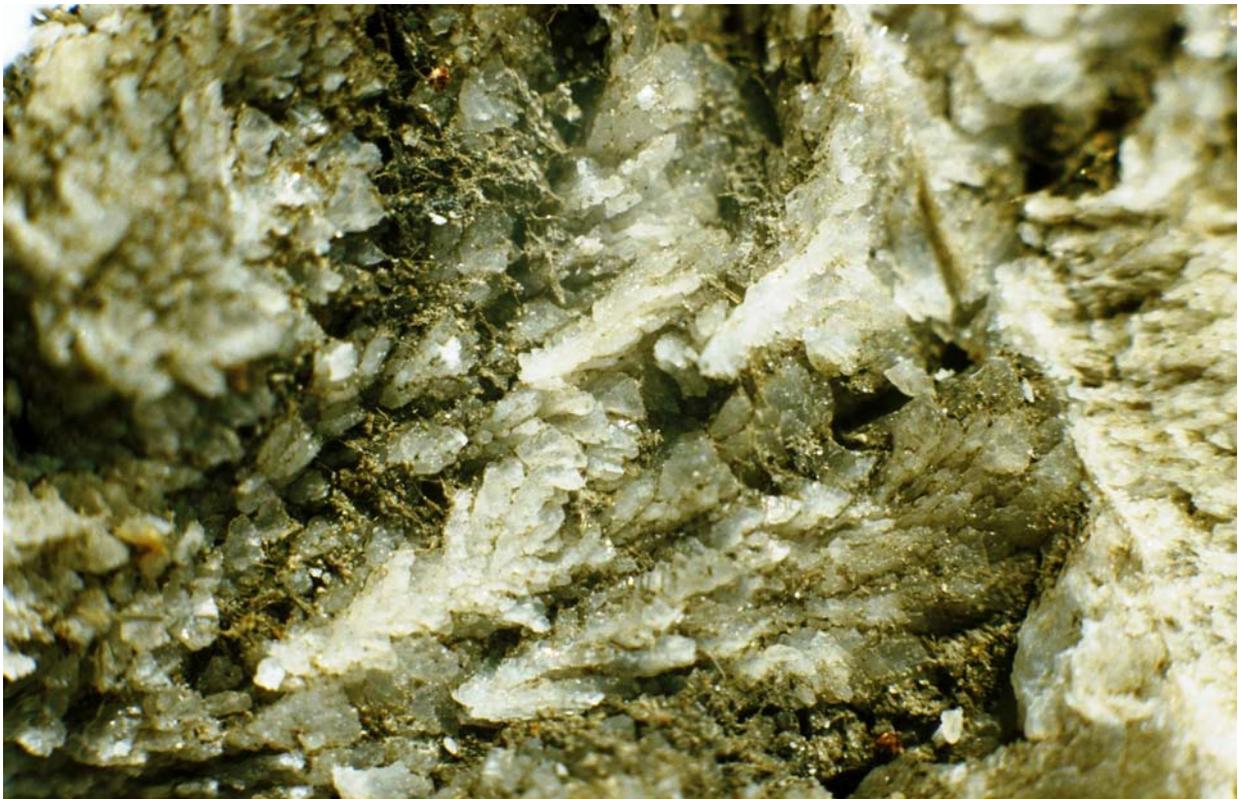
Bild 4.4.6 C: Struvit, Faulbehälter 7, Kläranlage Hannover-Herrenhausen, 1984, 20 x 30 mm

Struvit ($\text{NH}_4\text{Mg}[\text{PO}_4] \cdot 6 \text{H}_2\text{O}$) entsteht im Guano, in Düngergruben, bei der Abwasserbehandlung und bei der Gülleaufbereitung. Struvit ist bei den Betreibern von Kläranlagen unerwünscht, weil seine Kristalle Leitungen blockieren können.

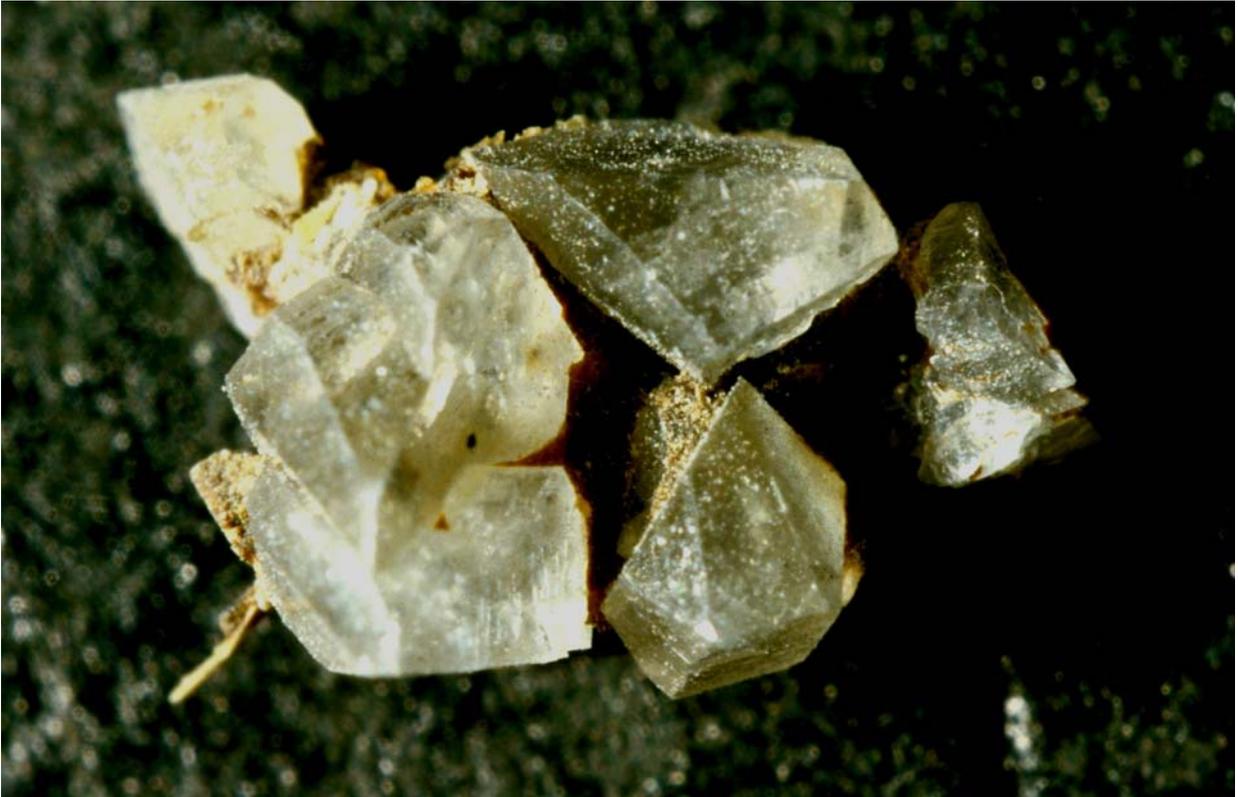
Bild 4.4.6 D: Struvit, Gülleaufbereitungsanlage, TU Hannover, 1984, 5 x 7,5 mm

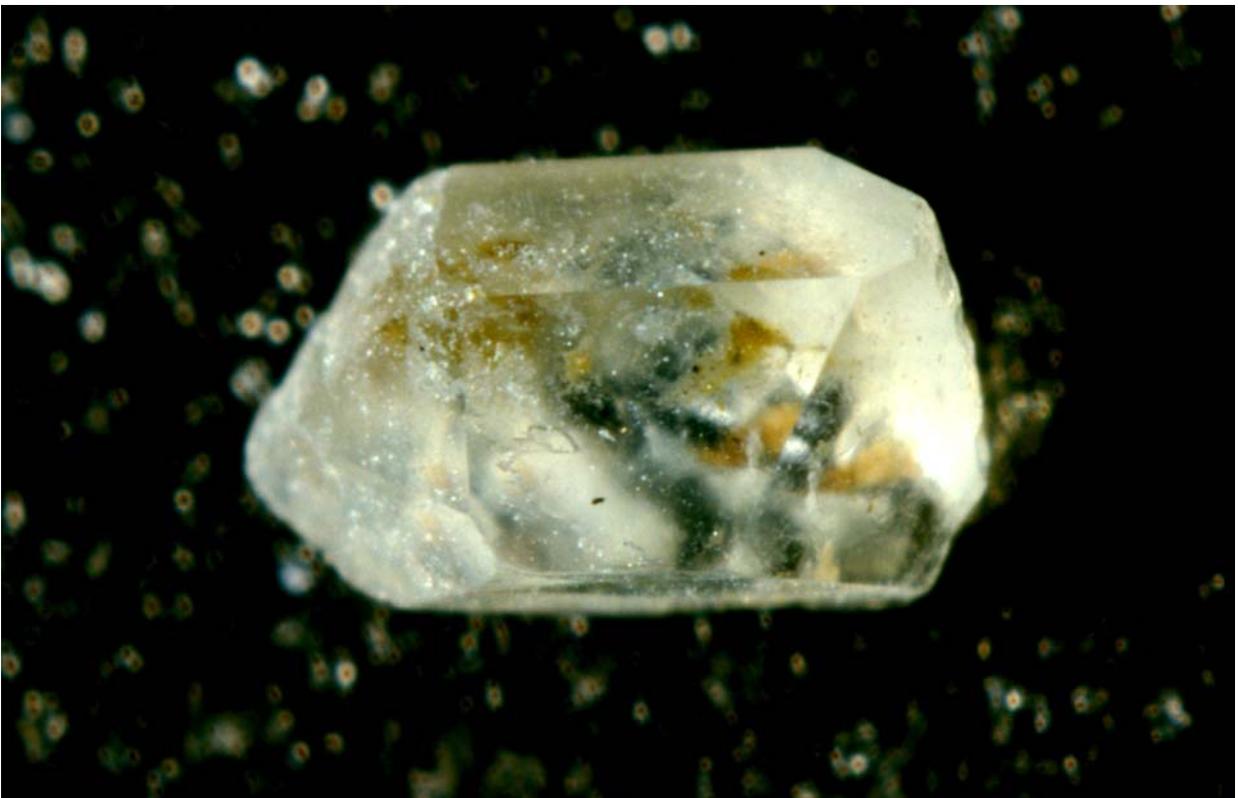
Bild 4.4.6 E: wie D, 2 x 3 mm
