Abschnitt 5.3.20

Asbest, Bilder 5.3.20 A bis F

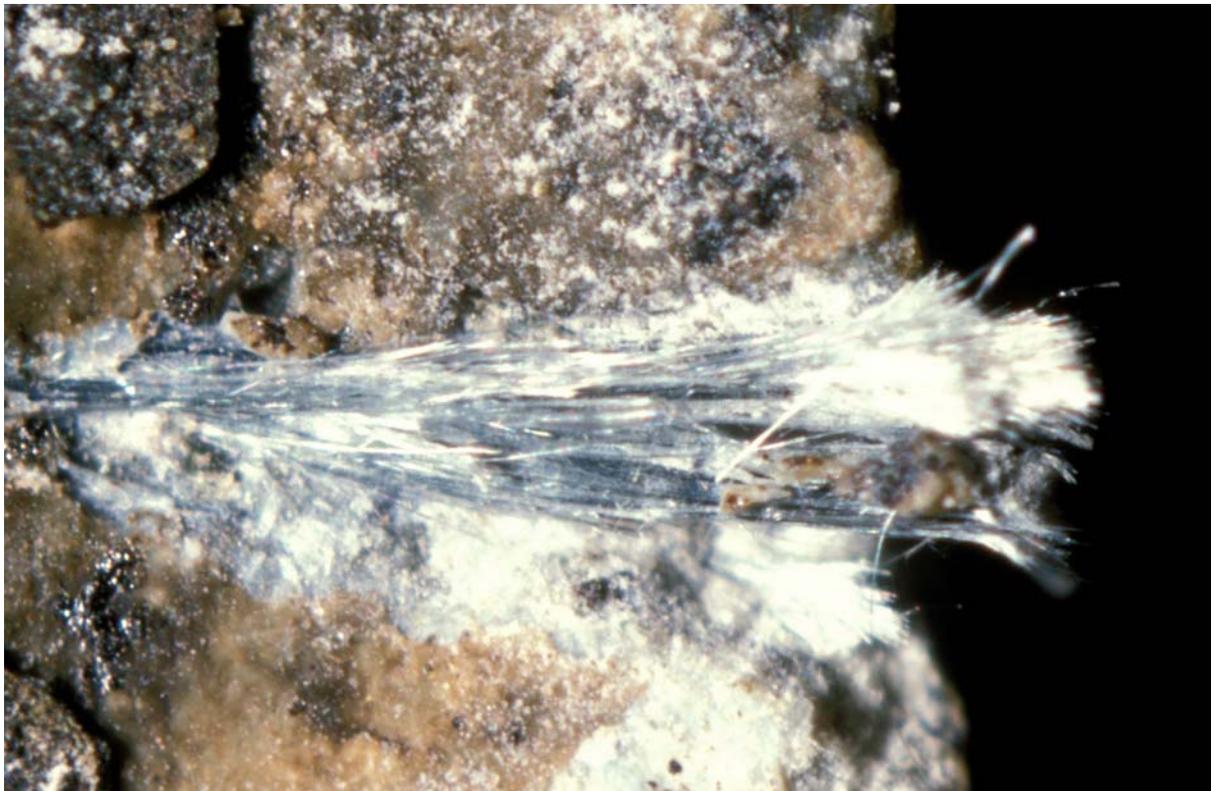
Bild 5.3.20 A: Asbestfasern aus einem bituminierten Asbestzementrohr, 1,7 x 2,5 mm. Die Fasern wurden durch Aufsägen einer Rohrprobe freigelegt.

- Bituminierte Rohre: Eine Abgabe von Asbestfasern war auf Grund der Bituminierung praktisch unmöglich.
- Rohre, in denen Wasser mit einem positiven Wert der Calciumcarbonatsättigung transportiert wurde; auch hier war die Abgabe von Asbestfasern praktisch unmöglich.
- Unbehandelte Rohre, Wasser im Zustand der Calciumcarbonatsättigung, Abscheidungen auf der Rohr-Innenoberfläche (Eisenoxide). Auch hier ergaben sich keine Anzeichen für eine Ablösung von Asbestfasern.

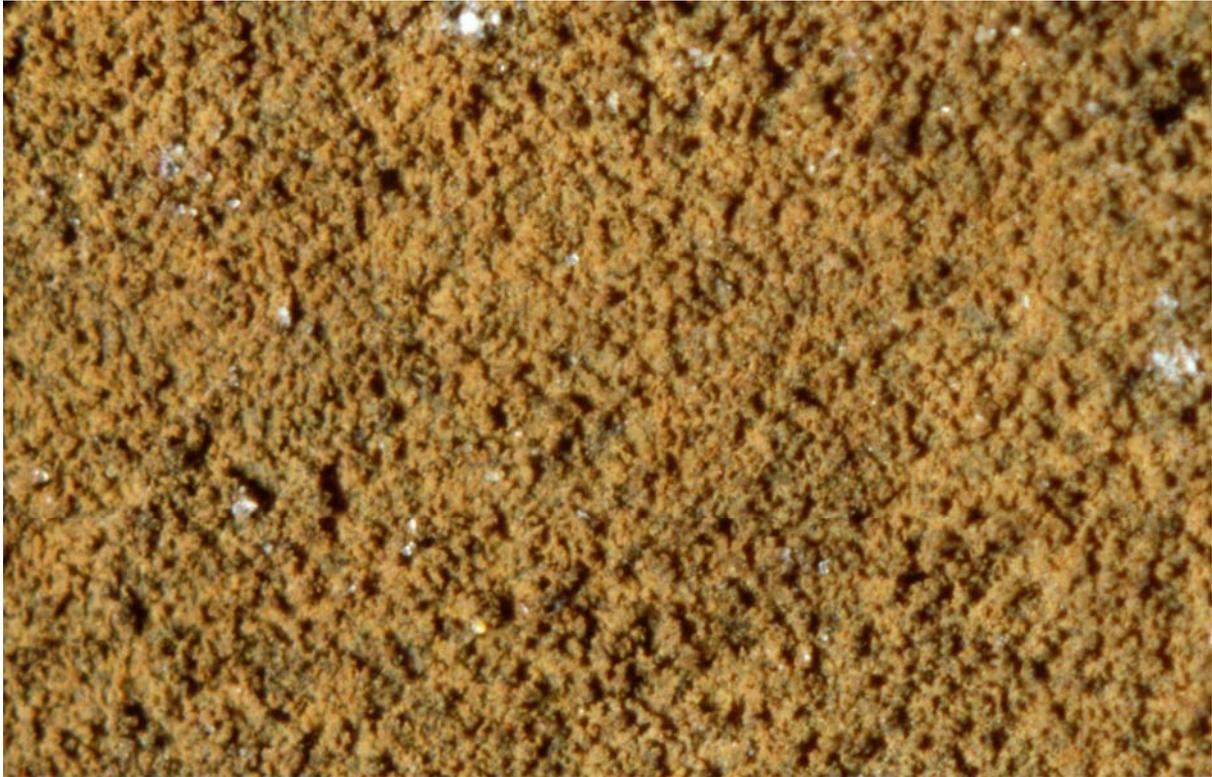
Bild 5.3.20 B: Innenoberfläche eines nicht bituminierten Asbestzementrohres, DN 100, 1,7 x 2,5 mm

Die folgenden Bilder geben eine Vorstellung von Asbestfasern und vom Zustand eines unbehandelten Asbestzementrohres nach längerer Betriebsdauer. Zusatzinformation: Drei Bilder zeigen Asbest als Mineral Chrysotil. Hinweis: Bilder eines Asbestzementrohres, in dem calcitübersättigtes Wasser transportiert wurde, findet man in Abschnitt 7.9.7.

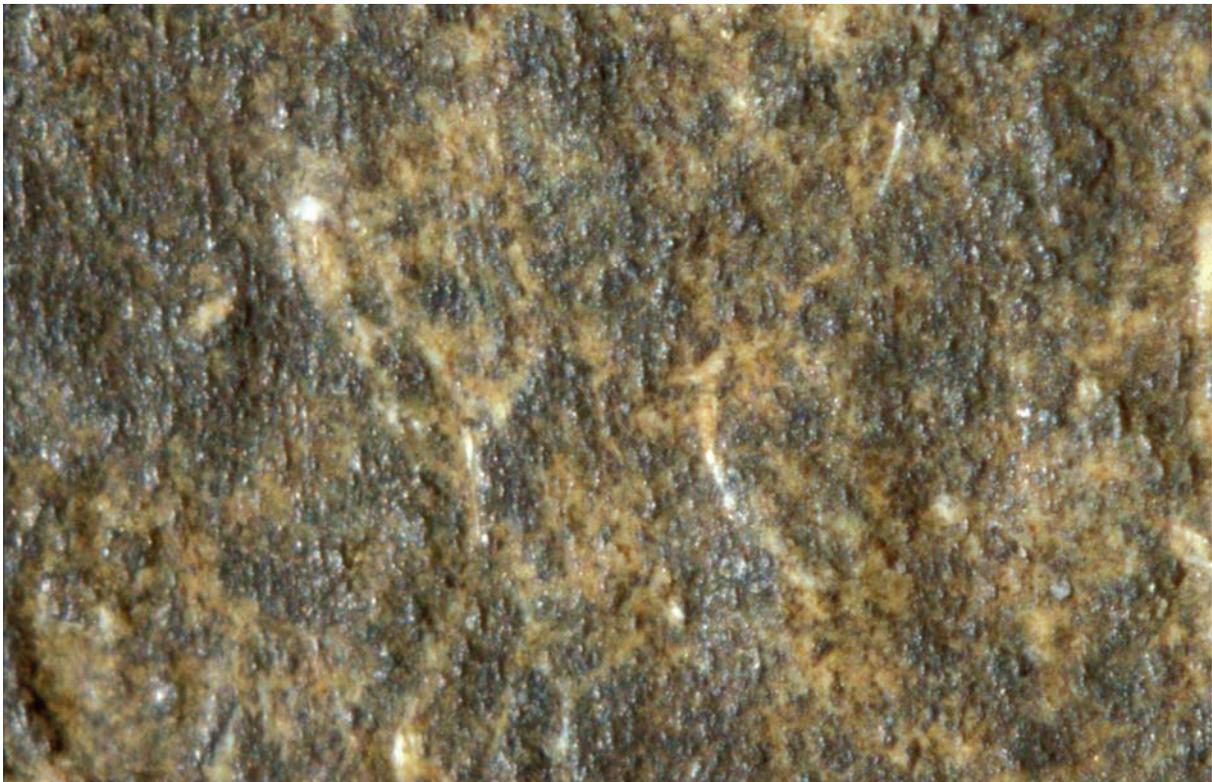
Bild 5.3.20 C: wie B, Oberfläche gebürstet; es sind keine Anzeichen einer Freilegung von Asbestfasern erkennbar.

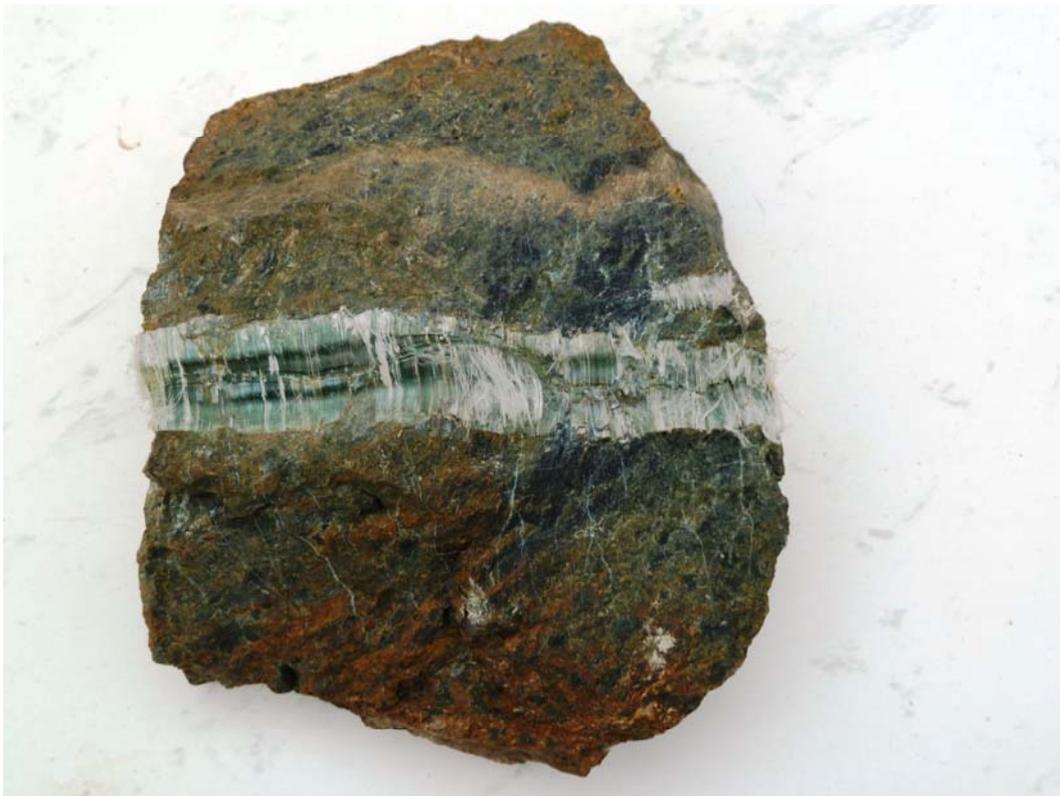
Bild 5.3.20 D: Asbestmineral Chrysotil, Trodos-Gebirge, Zypern, Breite des Asbest-Bandes: ca. 10 mm

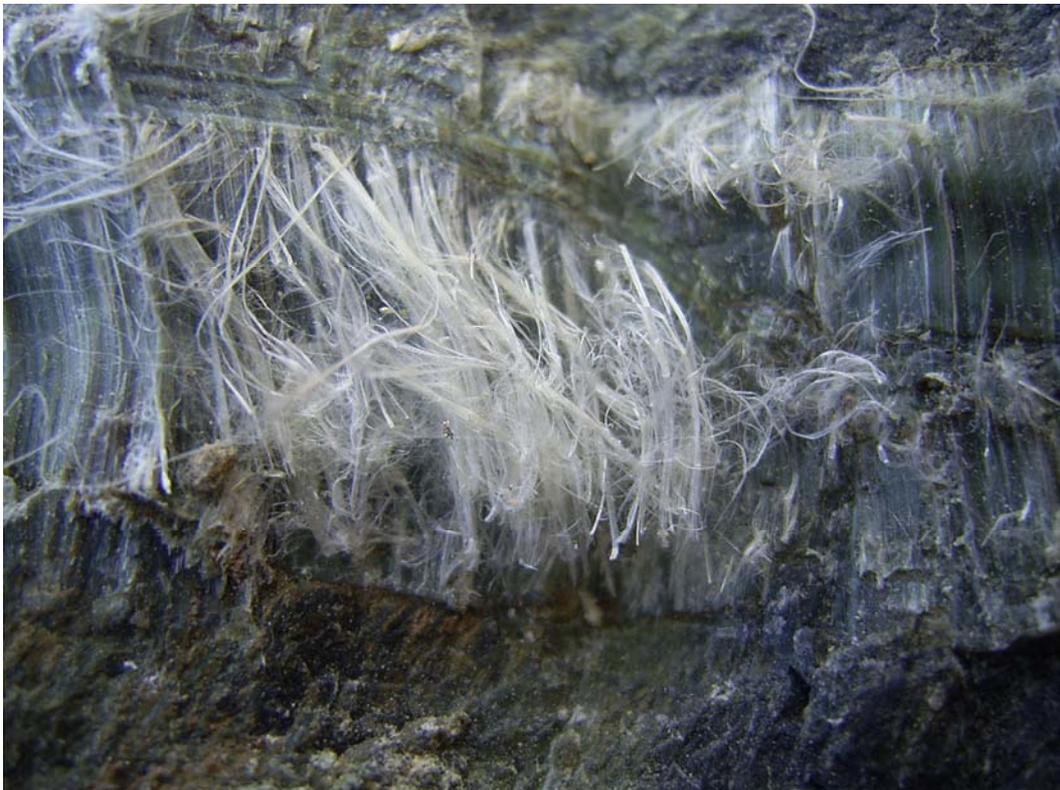
Bild 5.3.20 E: Nahaufnahme des mittleren Bereichs von Bild D

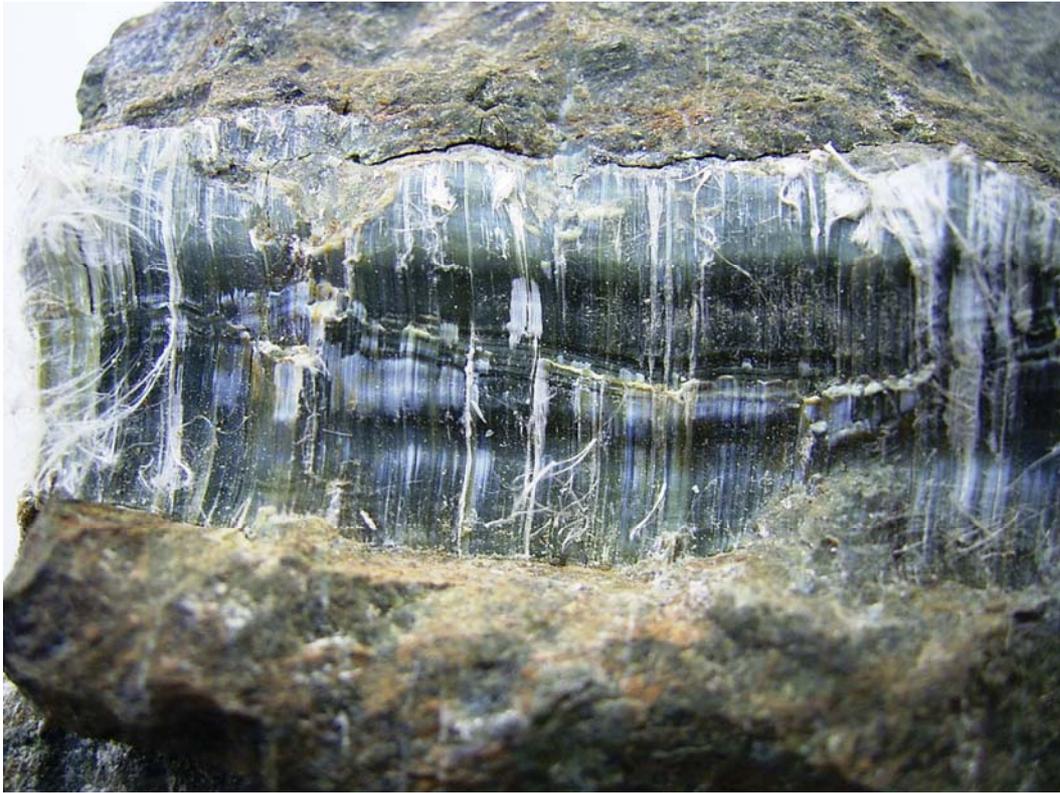
Bild 5.3.20 F: Nahaufnahme des noch weitgehend ungestörten Bereichs des Chrysotils im linken Bereich von Bild D
