Abschnitt 6.3.4

Fossile organische Substanz, Huminstoffe, Bilder 6.3.4 A bis Q

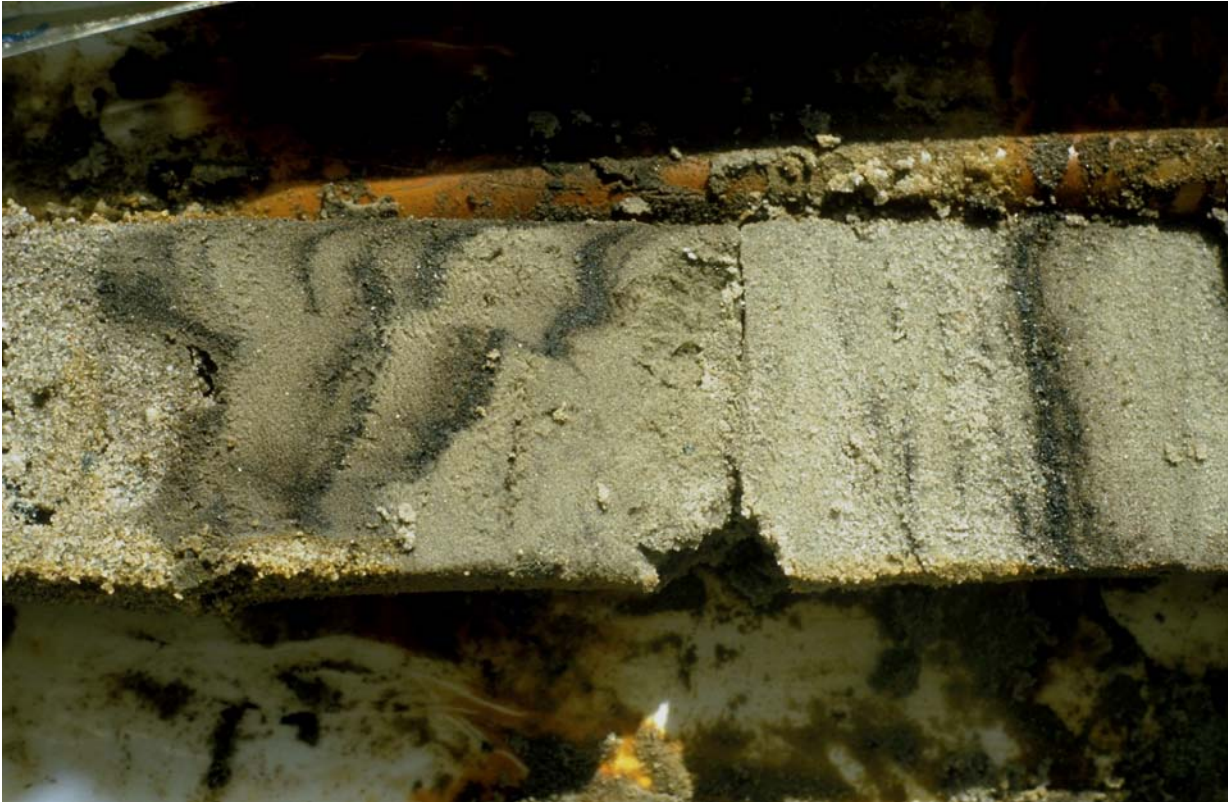
Bild 6.3.4 D: Organische Substanz in aufgeschnittenem Schlauchkern, sonst wie B.

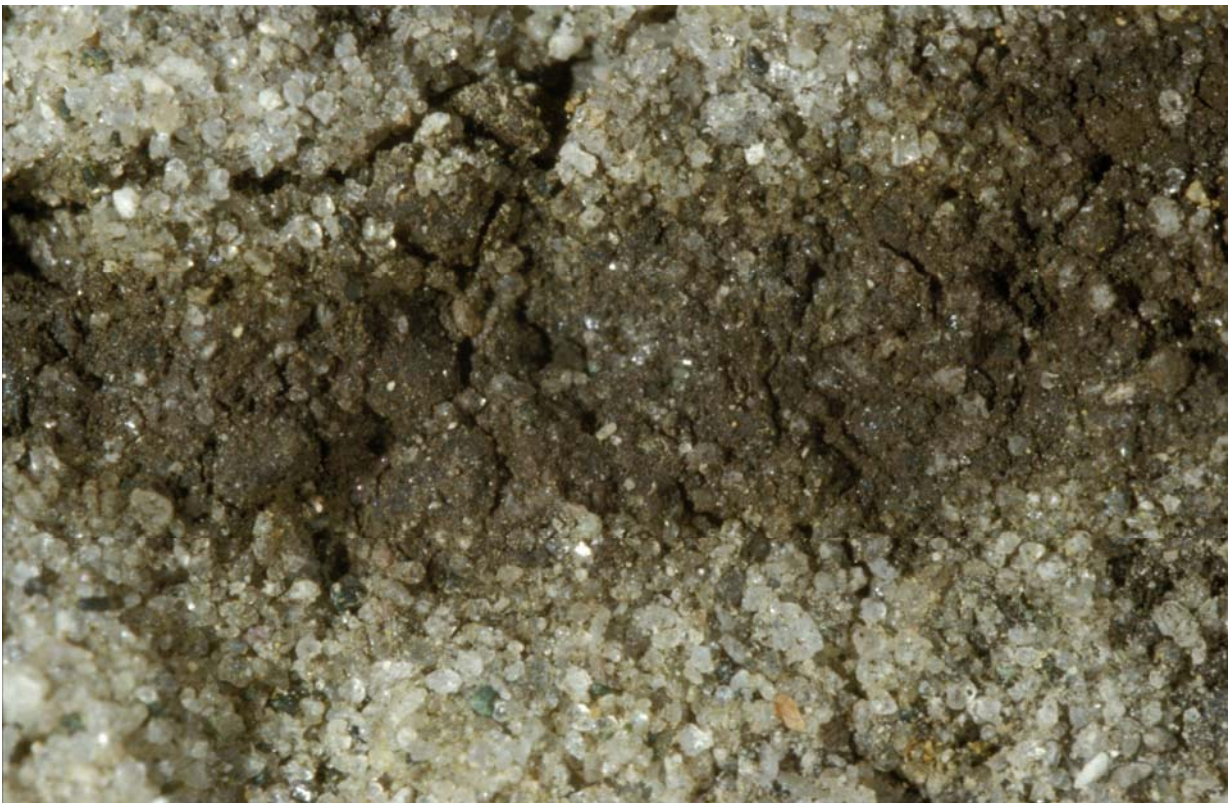
Bild 6.3.4 E: Organische Substanz, Aufschlussbohrung bei einem niedersächsischen Versorgungsunternehmen, 1984, 5 x 7,5 mm

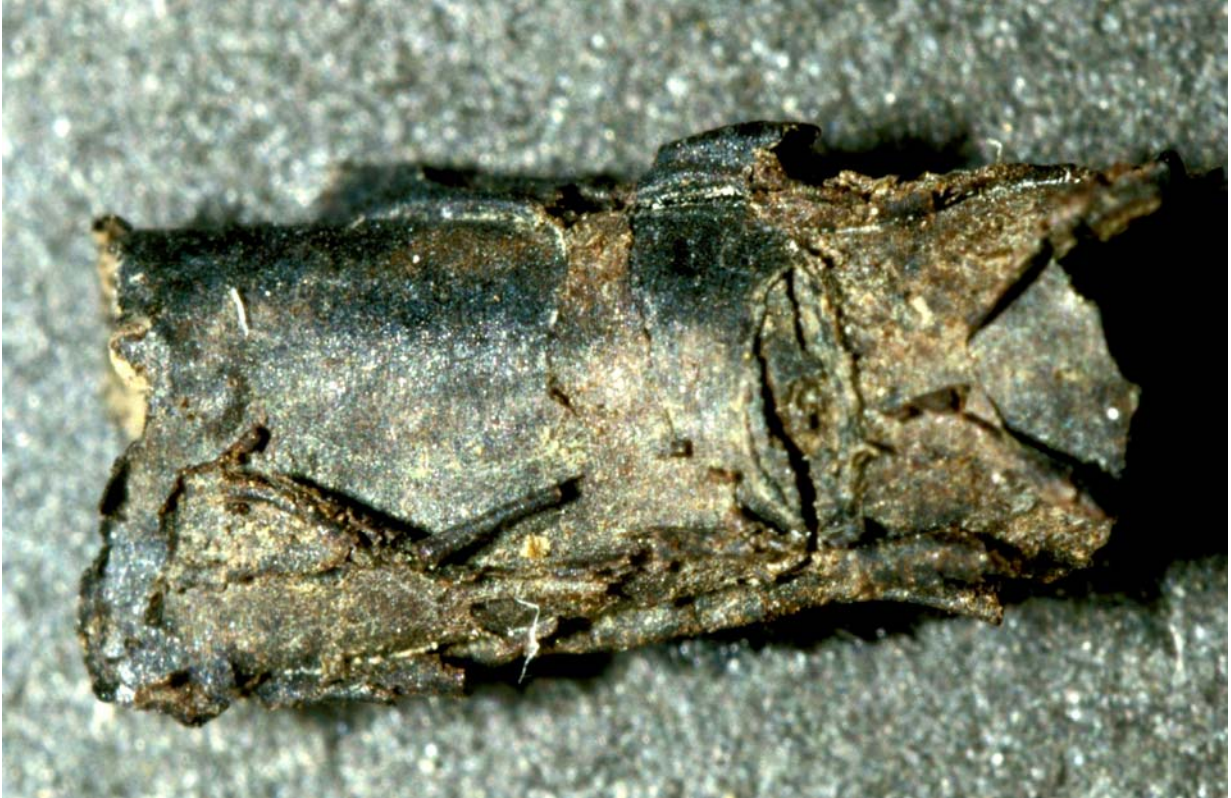
Bild 6.3.4 F: Fossiler Ast, Brunnen 42 eines nordrhein-westfälischen Versorgungsunternehmens, Tiefe 21 m, 1985, 5 x 7,5 mm.

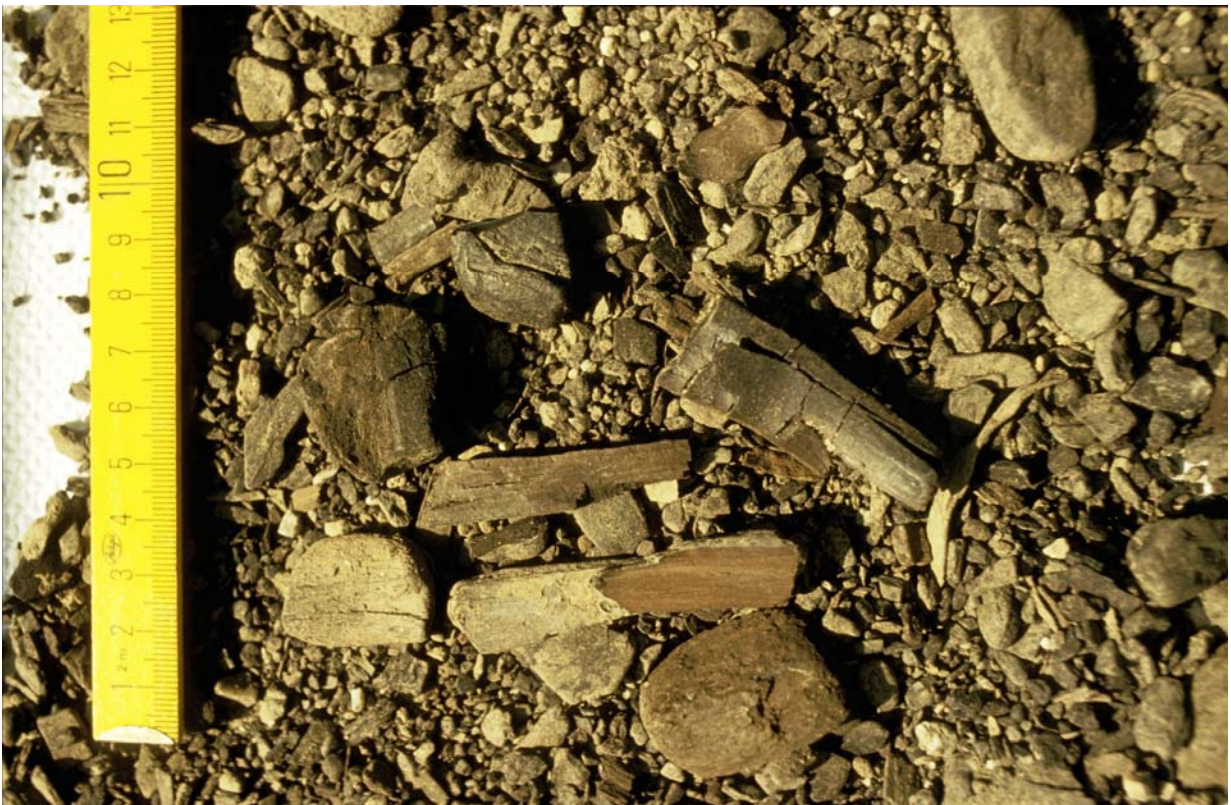
Bild 6.3.4 G: Organische Substanz von Brunnen 5, Wasserwerk Fuhrberg, 1981

Im Grundwasserleiter des Fuhrberger Feldes werden im Mittel ca. 4 kg/m^3 fossile organische Substanz beobachtet, allerdings mit starken örtlichen Unterschieden. Im Jahre 1981 musste der Horizontalfilterbrunnen 5 des Wasserwerks Fuhrberg mit neuen Filtersträngen ausgerüstet werden. Bei den Bohrarbeiten stieß man auf eine Ansammlung von fossilem organischem Material und hat dieses sichergestellt. Bild G zeigt einen Teil des Materials. Ein Labor für Rohstoff-Untersuchung und Beratung wurde damit beauftragt, eine Probe davon zu untersuchen. Der Untersuchungsbericht wird auf der nächsten Seite wiedergegeben.

Bei dem zu analysierenden Material handelt es sich um ein dunkelbraunes, im trockenen Zustand eckig brechendes Sedimentgestein (organogen) mit relativ geringem Gewicht und einer geringen Härte, das den Eindruck von Braunkohle macht.

Alle durch die Untersuchung ermittelten Parameter weisen das untersuchte Material als Braunkohle aus.

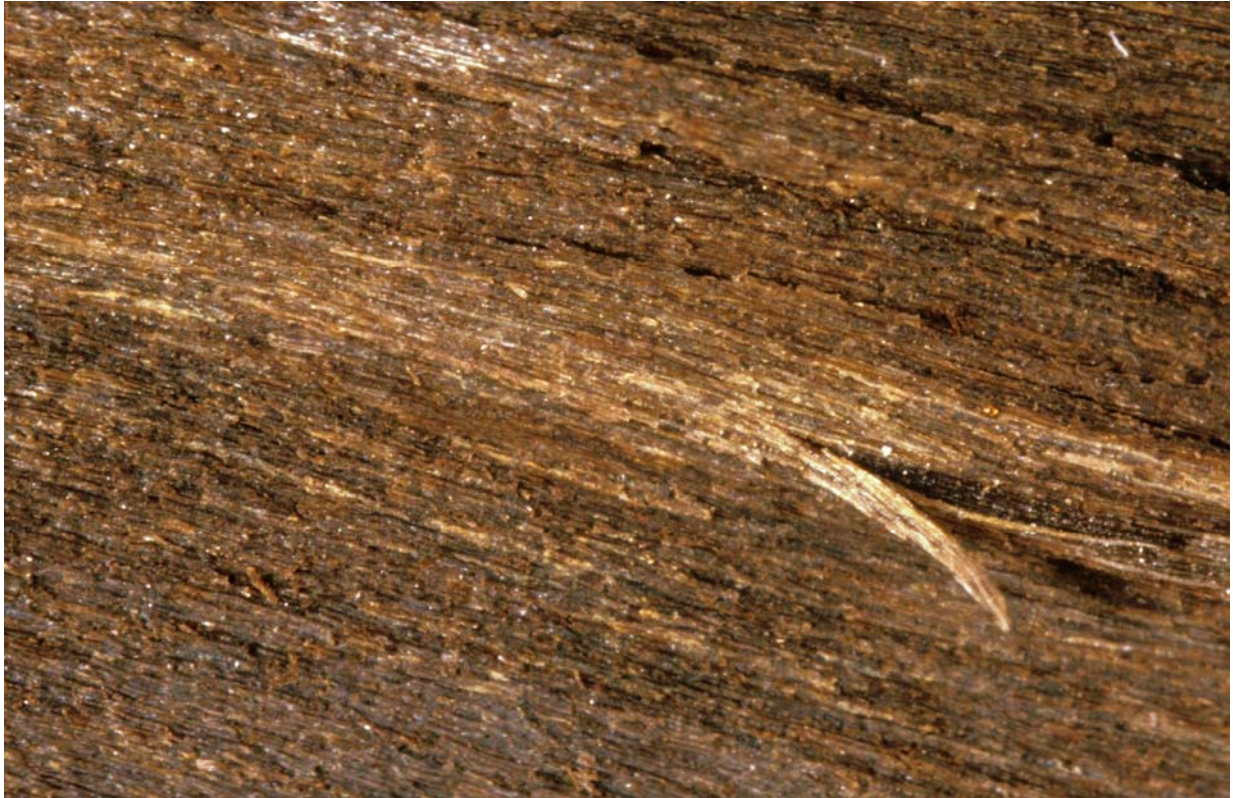
Bild 6.3.4 H: wie G, fossiles Holz, 5 x 7,5 mm

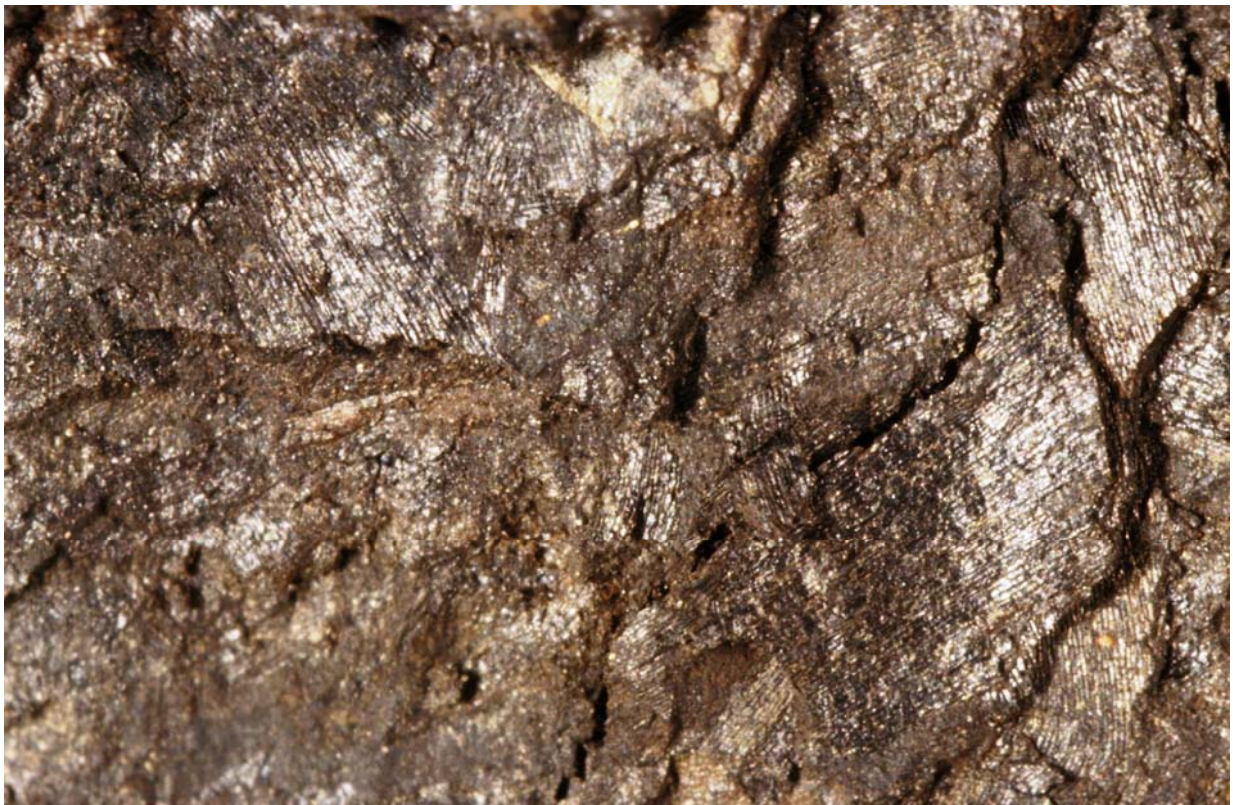
Bild 6.3.4 I: wie G, Organisches Sedimentgestein, 5 x 7,5 mm

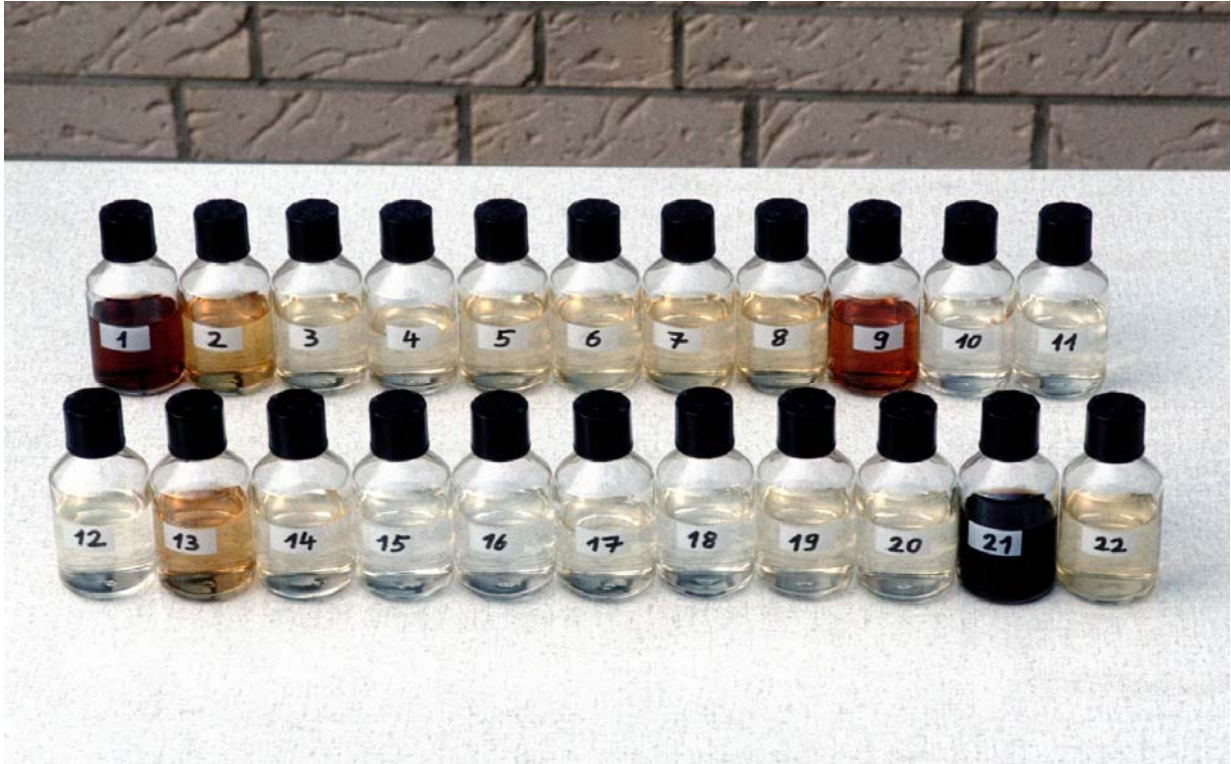
Bild 6.3.4 J: Natronlauge-Auszug, Br. B, niedersächsisches Versorgungsunternehmen, 1978

Die in dem Gutachten erwähnte Humussäurereaktion kann grundsätzlich auch mit Natronlauge durchgeführt werden. Ebenso ist es möglich, anstelle einer zu untersuchenden organischen Substanz eine (trockene) Aquiferprobe mit Natronlauge zu behandeln und aus der Farbintensität der Lösung auf den Kohlegehalt zurück zu schließen. In Bild J wird ein Fall gezeigt, bei dem jede Probe einen Tiefenbereich von jeweils 1 m repräsentiert (je 50 g trockenes Material, 100 ml 1 n Natronlauge, 70 °C (Siedeverzug vermeiden!); für die Proben 9, 13 und 21 konnten Kohlegehalte von 0,6, 0,16 und 3,7 Prozent abgeschätzt werden).

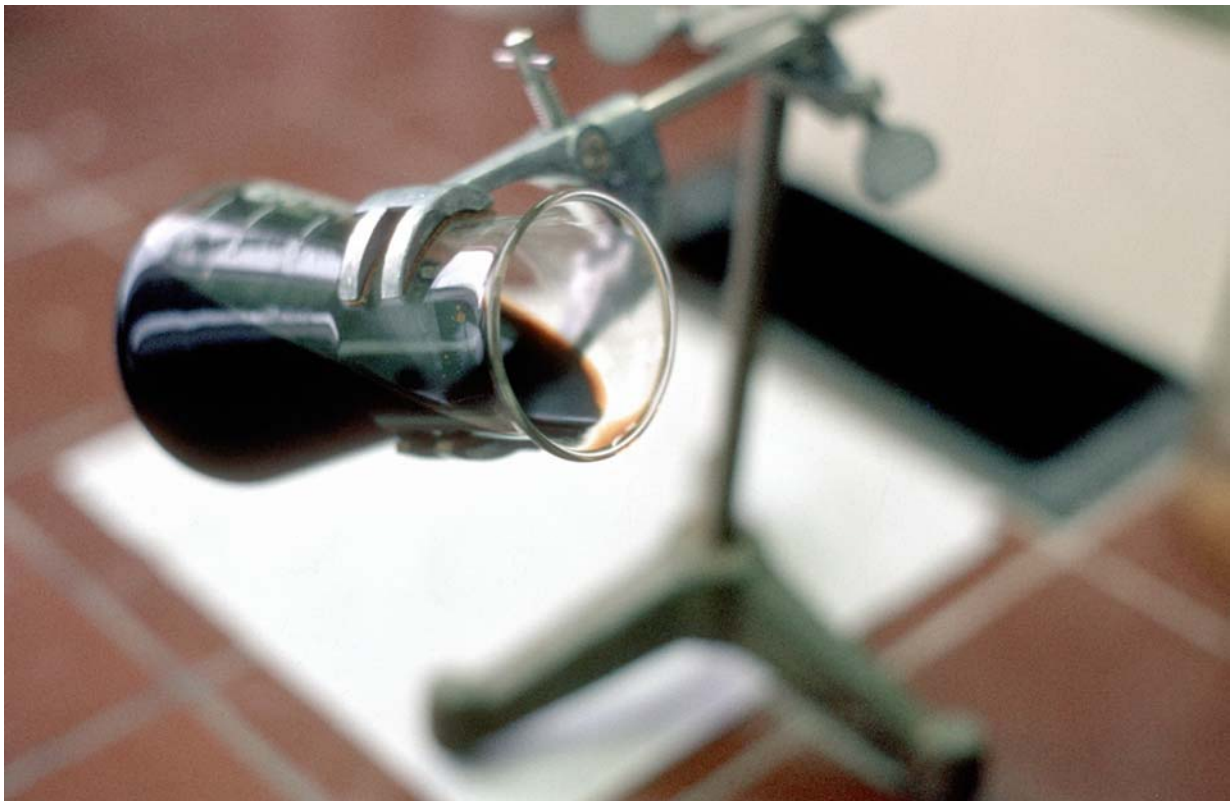
Bild 6.3.4 K: Eluat aus der Adsorberharzanlage, Wasserwerk Fuhrberg, 1982

Im Wasserwerk Fuhrberg wurde vom Juli 1978 bis Oktober 1994 eine Adsorberharzanlage betrieben, mit der ca. 50 Prozent der im Fuhrberger Rohwasser enthaltenen Huminstoffe eliminiert werden konnten (s. im Analysenanhang des Buches "Erläuterungen zu den Analysen 26 und 27"). Bei der Regeneration des Adsorberharzes fiel ein Eluat an, das insgesamt sieben Mal eingesetzt werden konnte und dabei eine Konzentration an organischem Kohlenstoff von ca. 40 g/l erreichte. Bild K gibt eine Vorstellung davon.

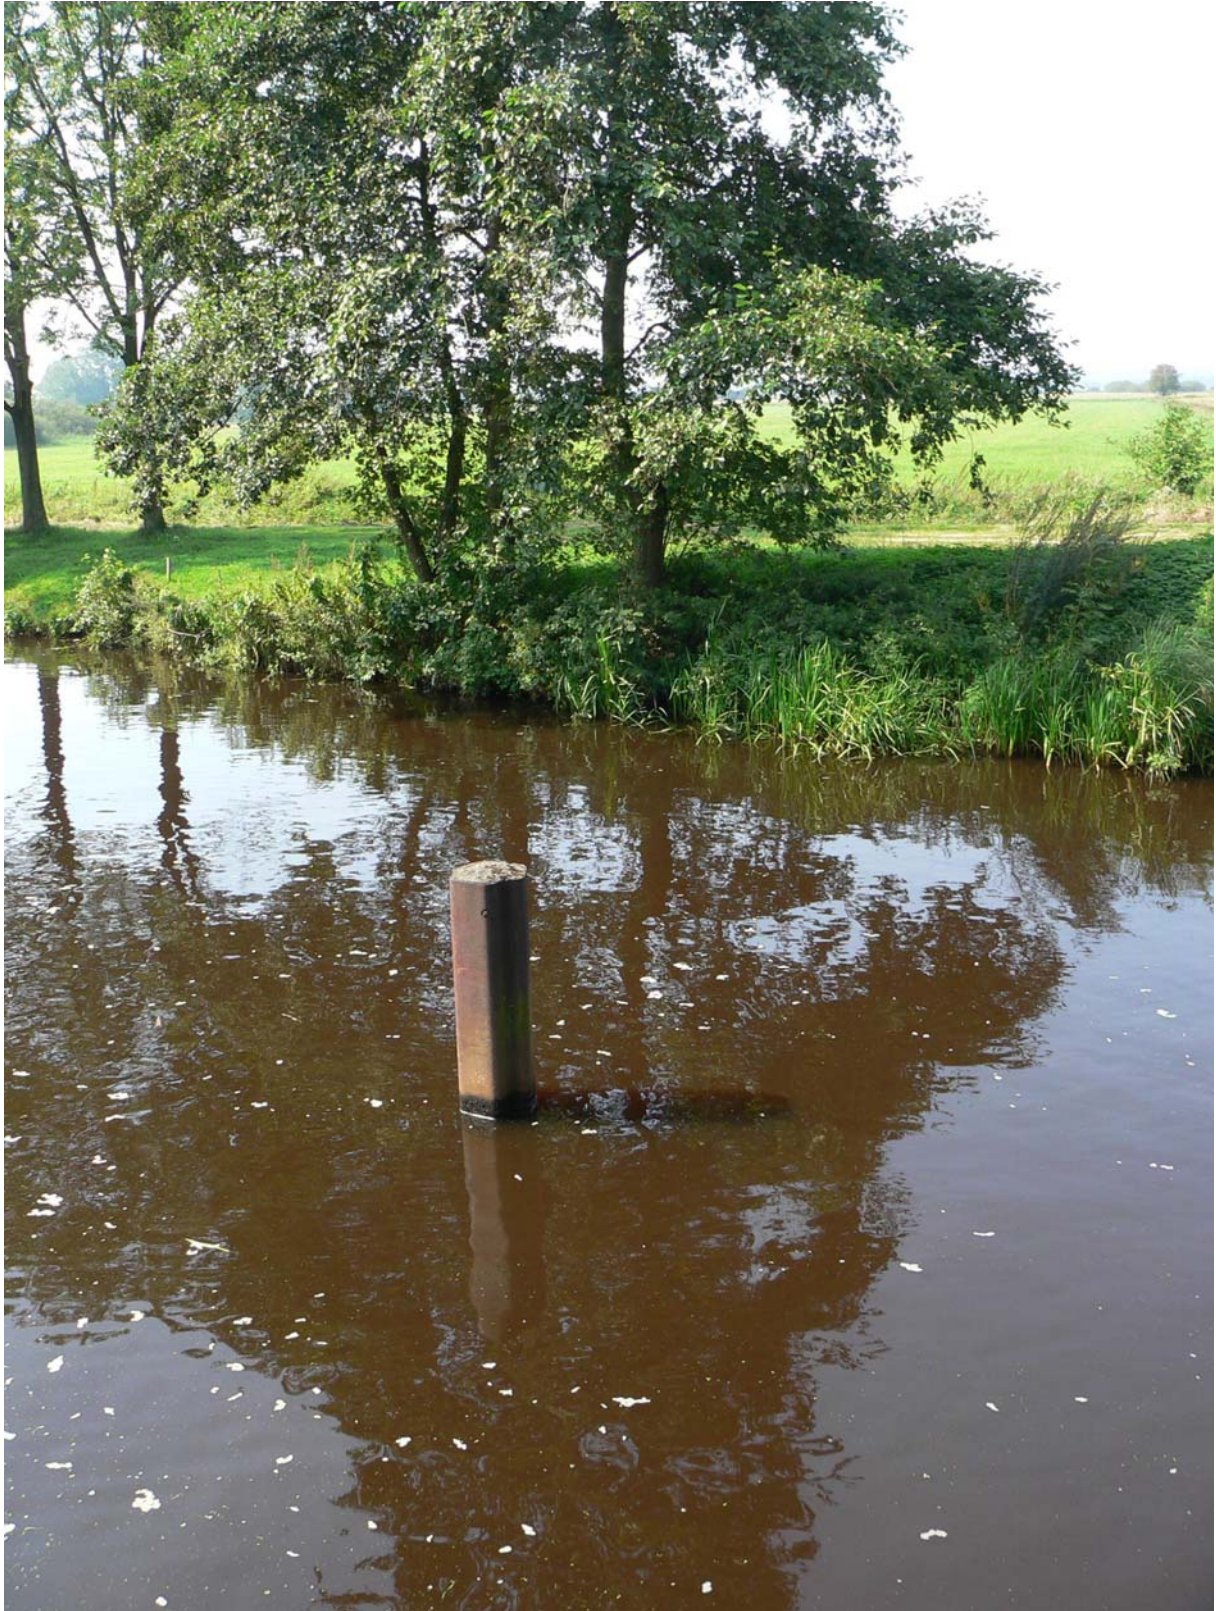
Bild 6.3.4 M: Hamme bei Worpswede (2011)

Torf war über viele Jahrhunderte ein wichtiger Energieträger. Heute wird Torf hauptsächlich zur Bodenverbesserung im Gartenbau eingesetzt. Den Wasserchemiker interessiert vor allem die Tatsache, dass Torf Huminstoffe abgibt. Bild 6.3.4 M soll das am Beispiel der Hamme bei Worpswede verdeutlichen

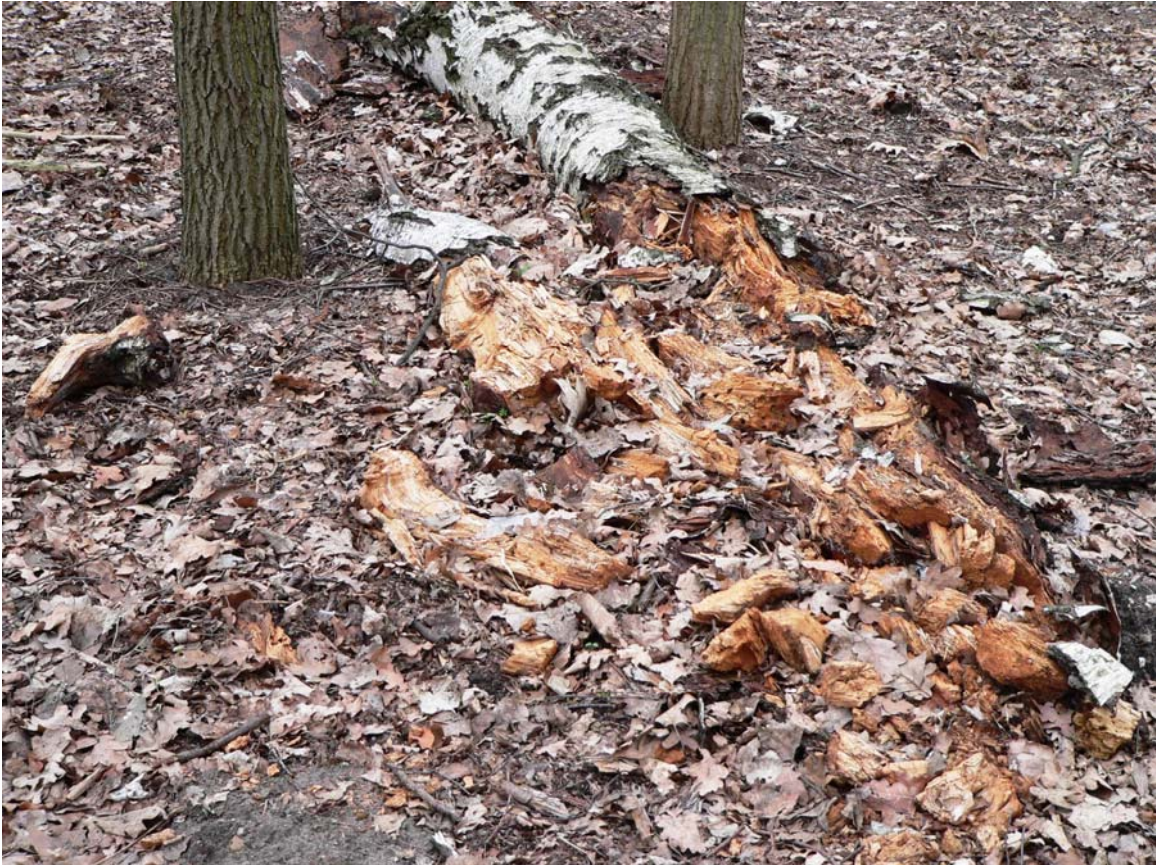
Bild 6.3.4 N: Vermodernder Baumstamm am Silbersee bei Hannover (2010)

Wie die folgenden Bilder zeigen, ist die Holzersetzung unter Sauerstoffeinfluss sehr effektiv:

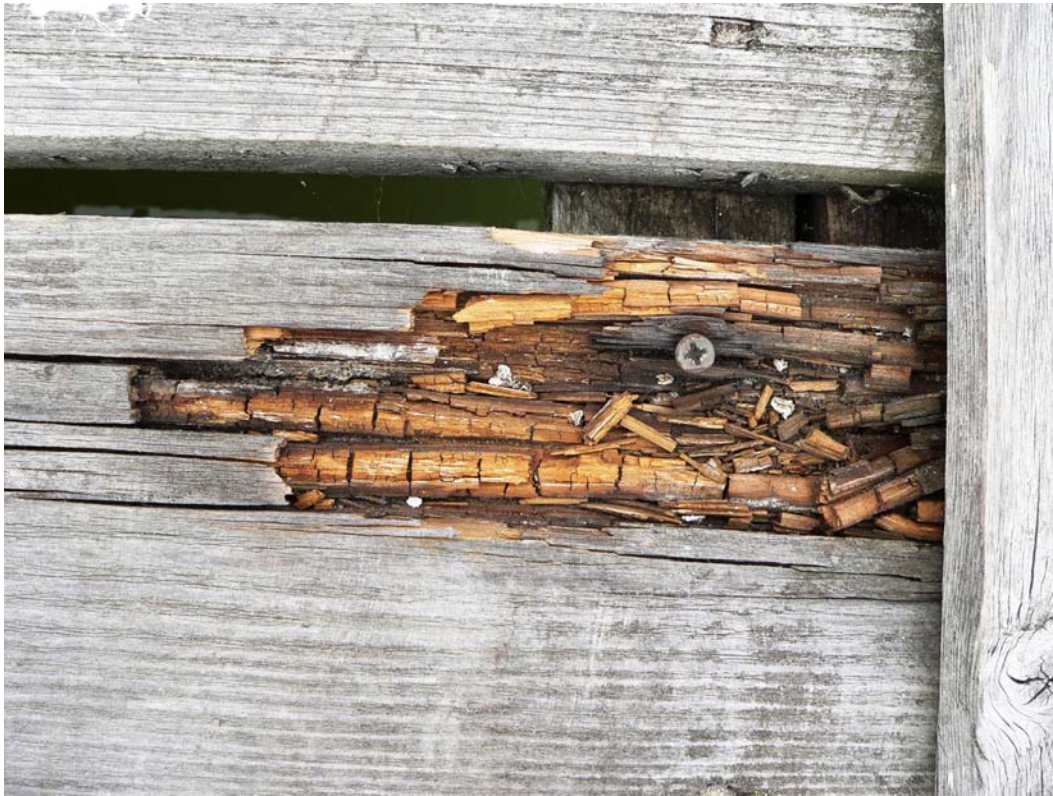
Bild 6.3.4 P: Morsche Stelle an einem Bootanlegesteg am Steinhuder Meer (2010)

Bei der Zersetzung von Holz unter Sauerstoffeinfluss ist der Wasserbedarf gering. Das folgende Bild ist an einem Bootanleger am Steinhuder Meer entstanden:

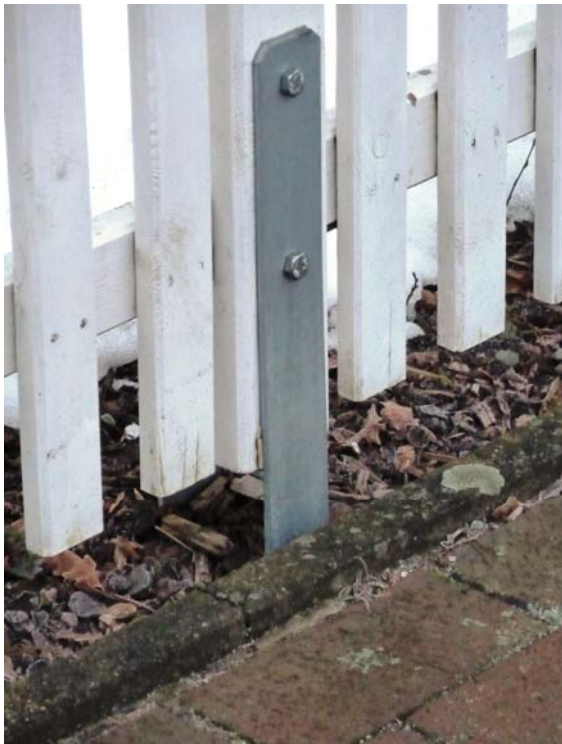
Bild 6.3.4 Q: Pfosten

Wenn Holzpfähle in der Erde versenkt werden sollen, muss man sicher sein, dass der Untergrund sauerstofffrei ist. Pfosten für Gartenzäune setzt man häufig auf metallene Ständer, um sie vor der Bodenfeuchtigkeit zu schützen:
