## **Abschnitt 4.3.1, Auswahl 1**

### **Pyrit, Denitrifikation, Verockerung, Bilder 4.3.1 A bis Z**

#### **Eisensulfide und deren Oxidationsprodukte**

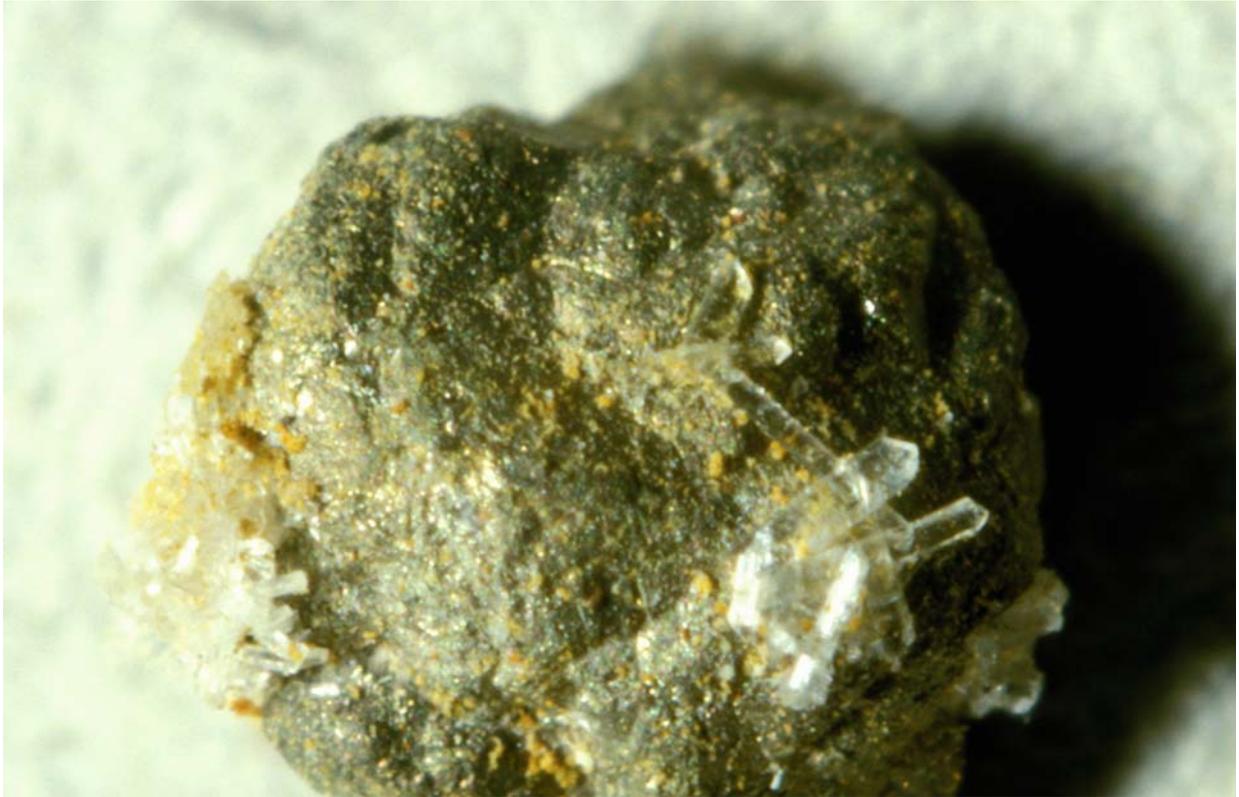
Bild 4.3.1 A: Pyrit mit Gips, Aufschlussbohrung 3, Fuhrberger Feld, 1983, Tiefe: 22,5 m, 1,7 x 2,5 mm

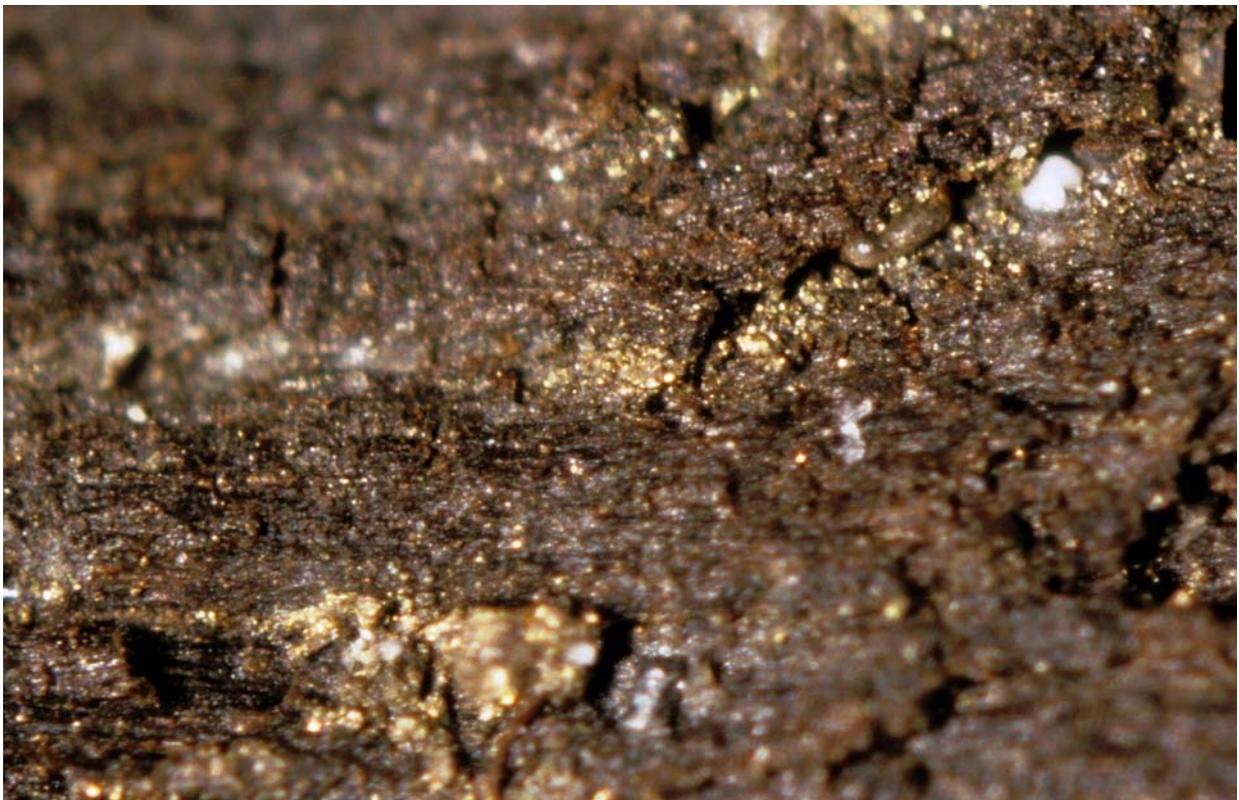
Bild 4.3.1 B: Pyrit in fossilem Holz, Brunnen 5, Fuhrberg, 1981, 21,5 m Tiefe, 1,7 x 2,5 mm

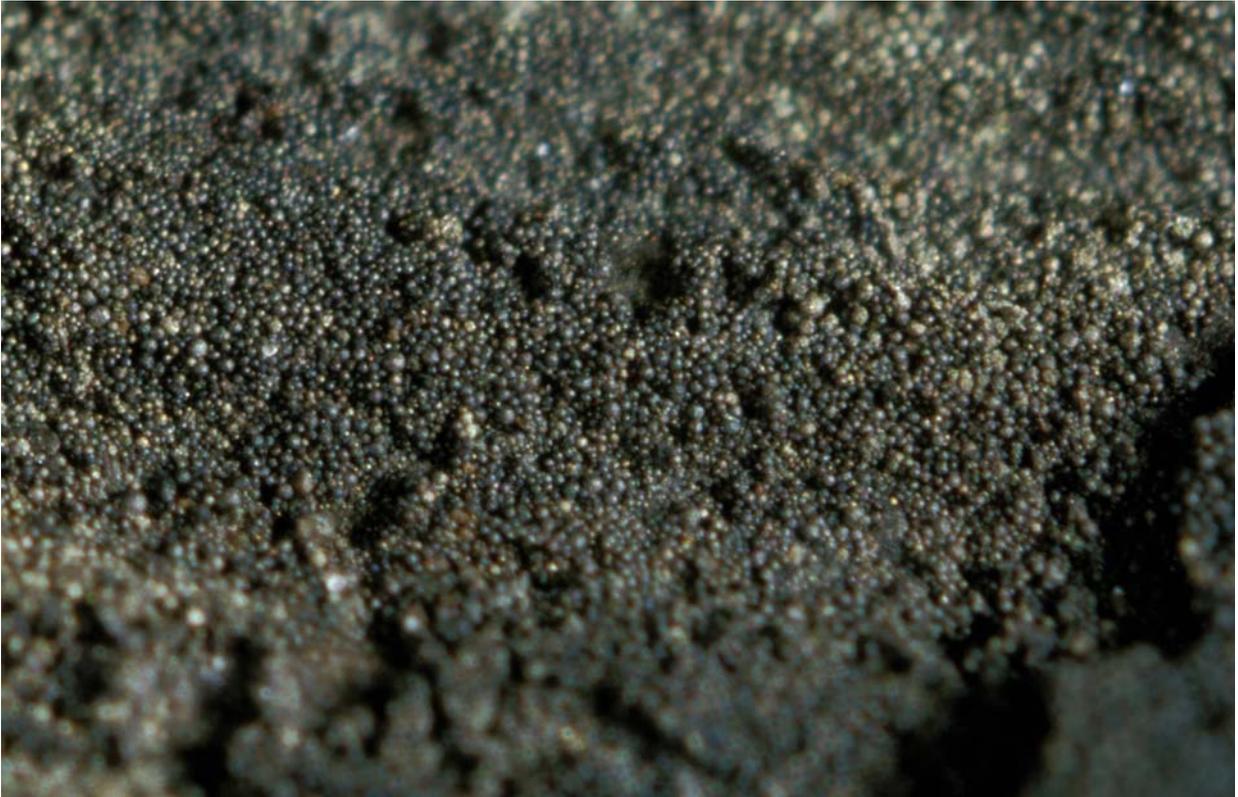
Bild 4.3.1 C: Pyrit, framboidal (von franz. "Himbeere"), auf fossilem Holz, Stadt Hannover, Bohrung für Notwasserversorgung 1982, 1,7 x 2,5 mm

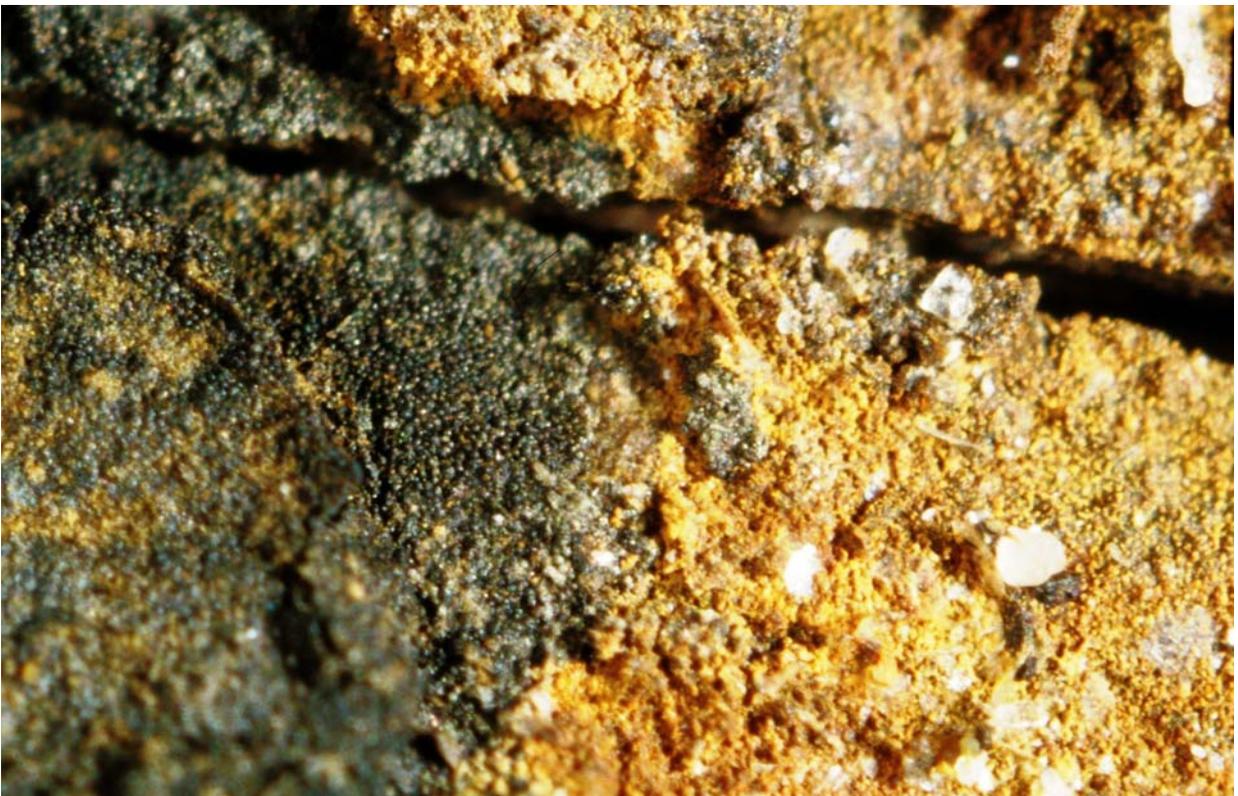
Bild 4.3.1 D: wie C, während des Trocknens teilweise oxidiert

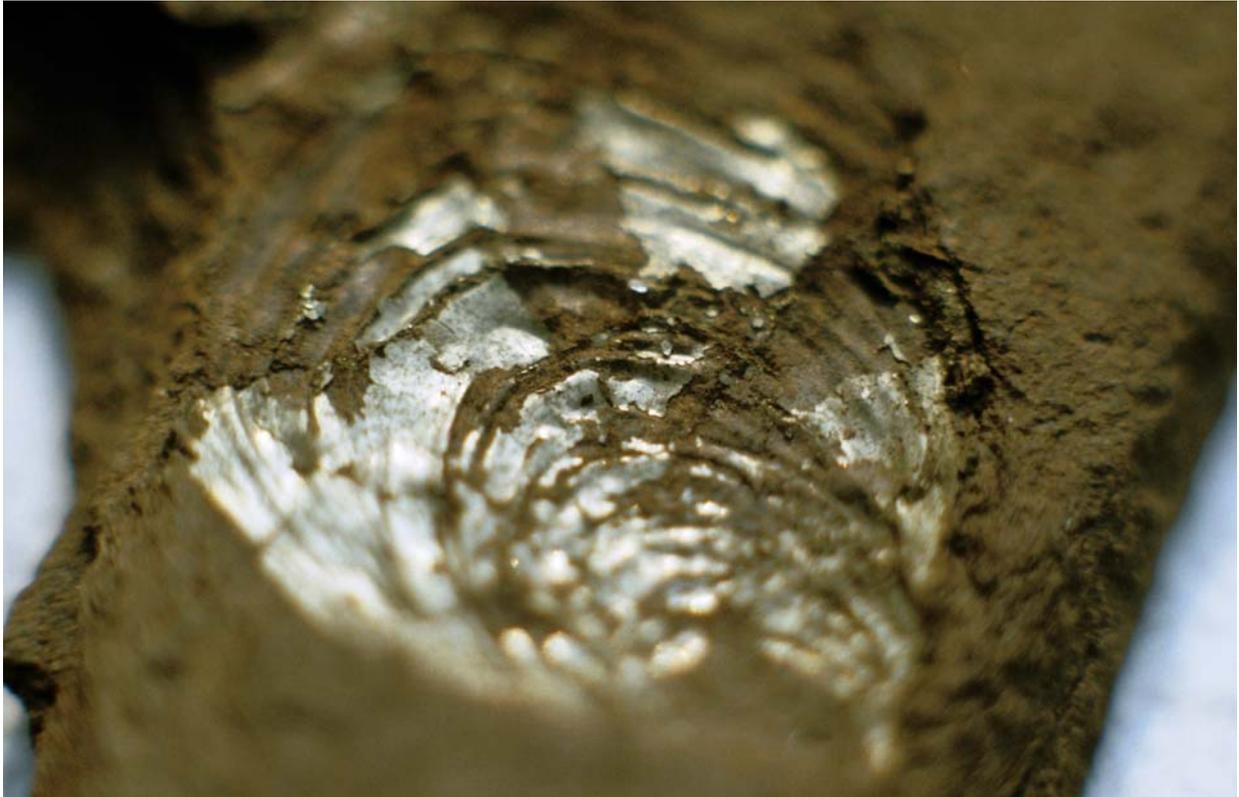
Bild 4.3.1 E: Muschelabdruck mit Pyrit in organischem Sedimentgestein, Bohrung für Beregnungsbrunnen, Fuhrberger Feld, 1982, 17,5 m Tiefe, 15 x 23 mm

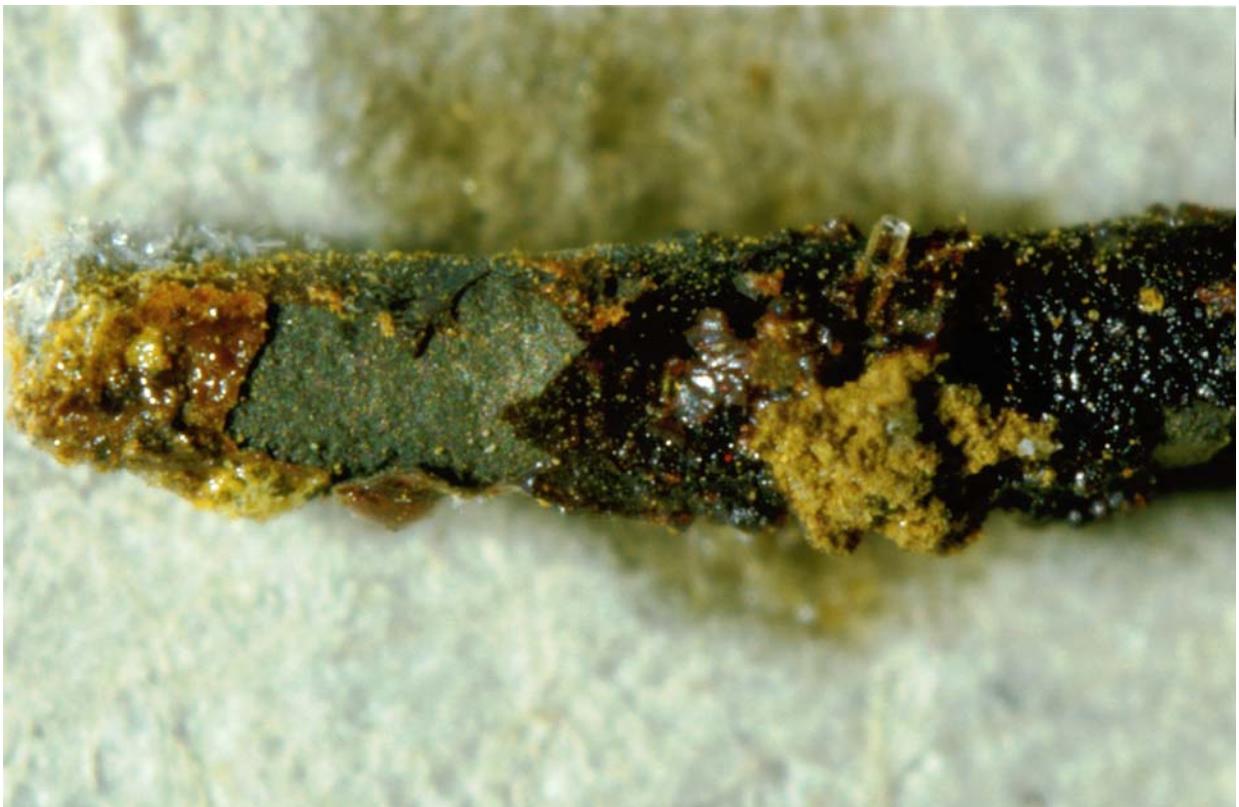
Bild 4.3.1 F: Eisensulfid, oxidiert, Aufschlussbohrung 3, Fuhrberger Feld, 1983, 22,5 m Tiefe, 1,7 x 2,5 mm

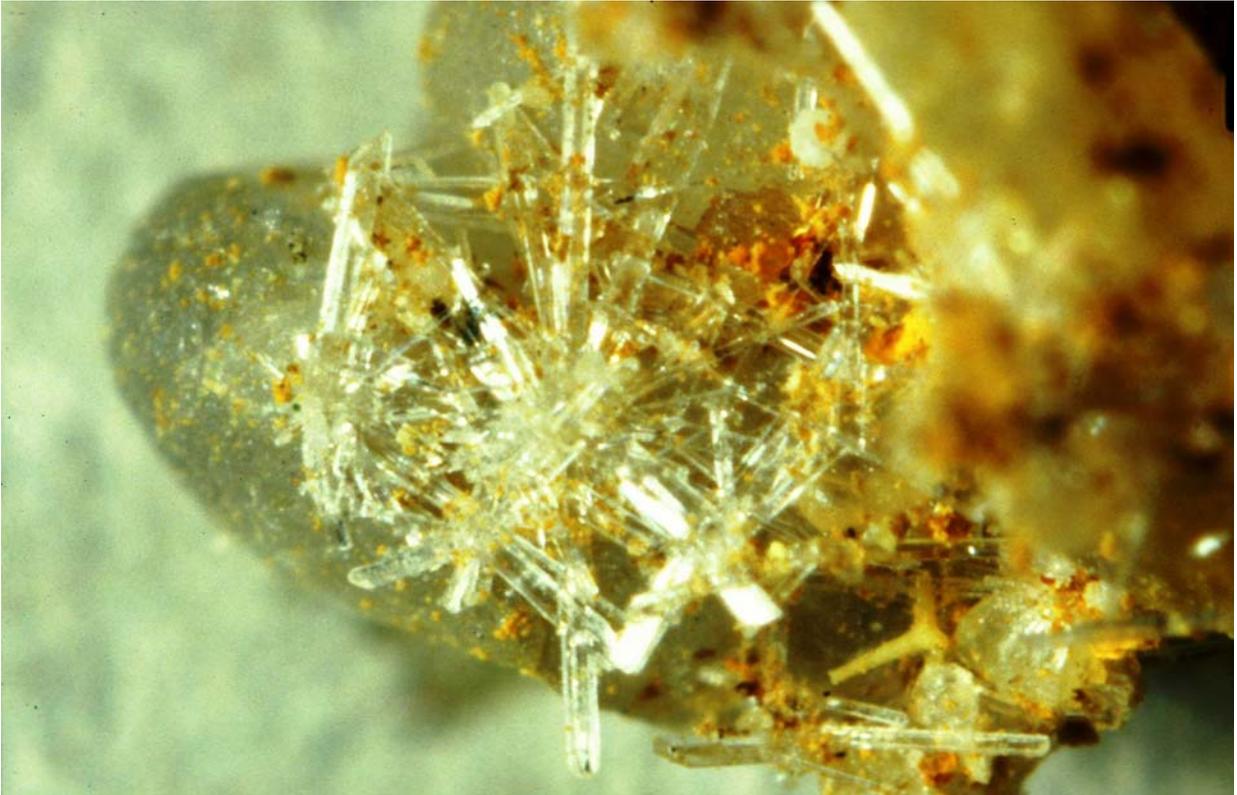
Bild 4.3.1 G: wie F, Oxidationsprodukt hauptsächlich Sulfat als Gips, 5 x 7,5 mm

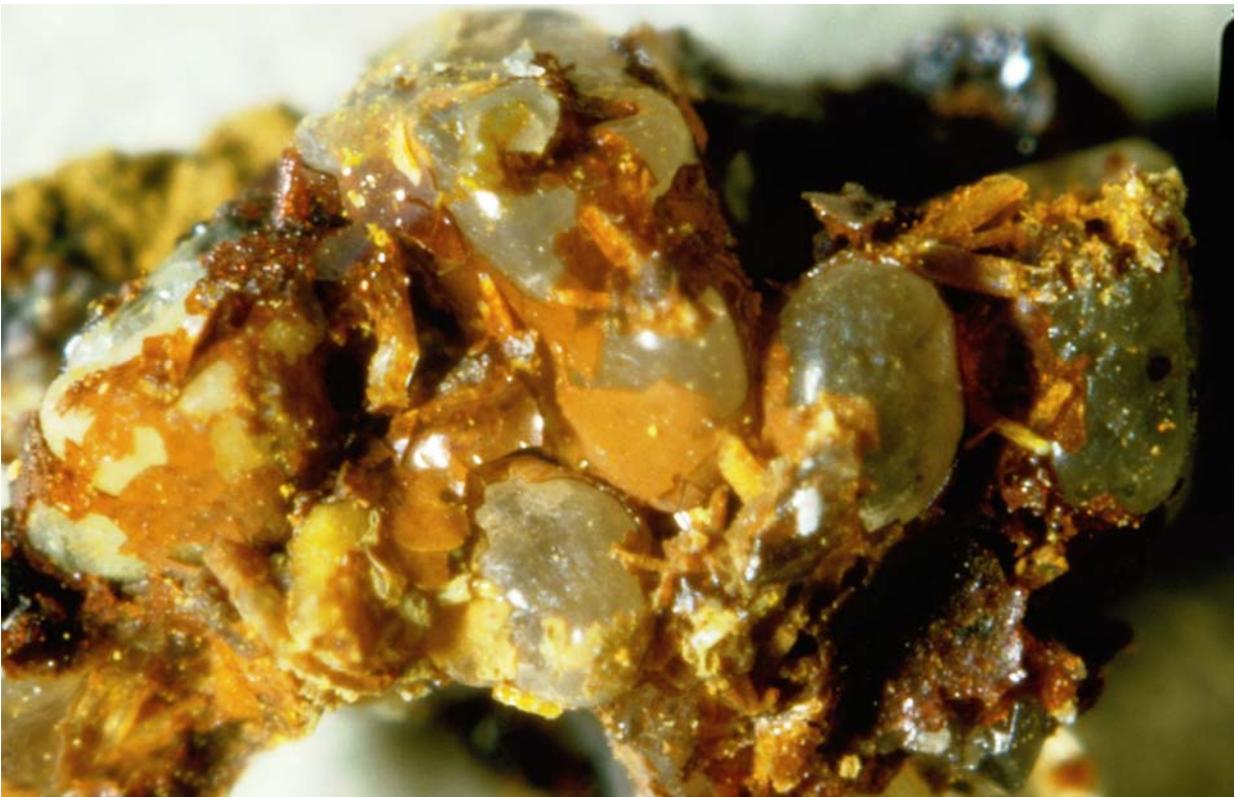
Bild 4.3.1 H: wie F, Oxidationsprodukt hauptsächlich Eisen(III)-oxidhydrat, 1,7 x 2,5 mm

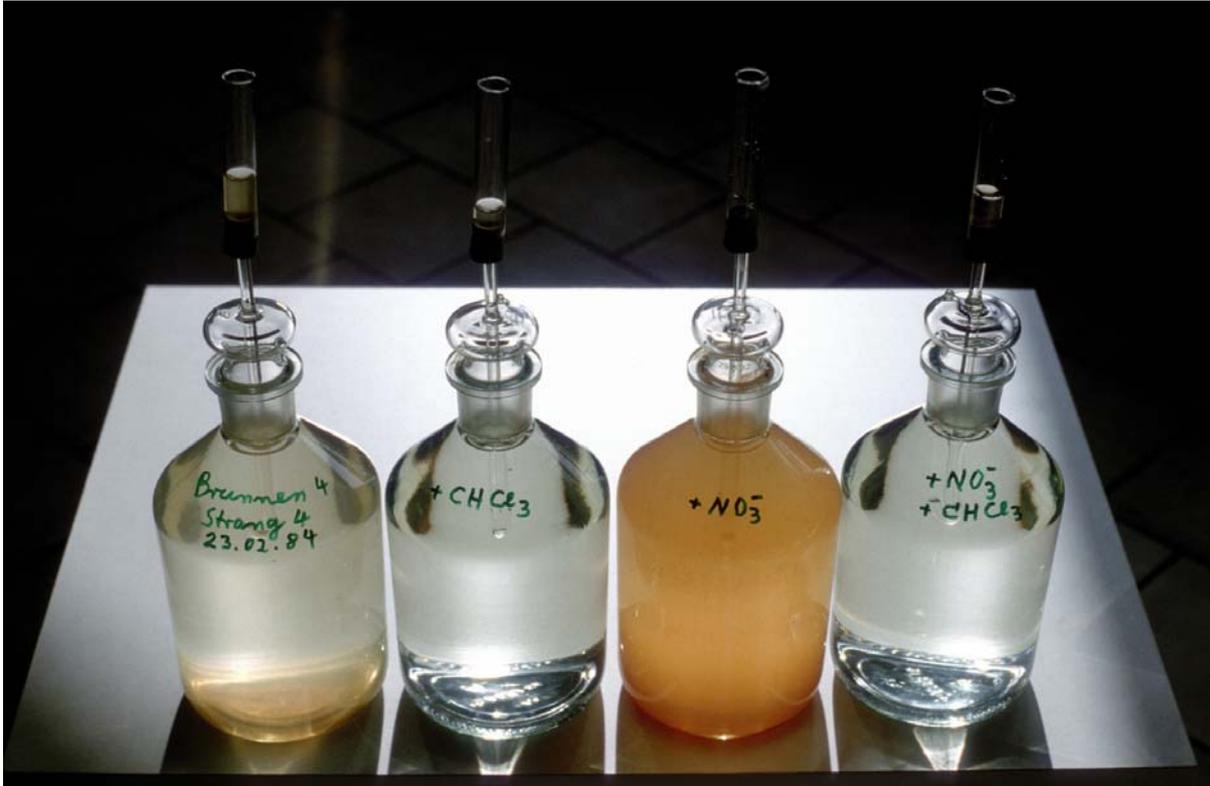
Bilder 4.3.1 J: "Nitratverockerung" im Labor. Die Zugabe von Chloroform zum Versuchsansatz verhindert das Bakterienwachstum bzw. die Eisenoxidation perfekt.

Der Geruch nach Schwefelwasserstoff im Wasser des Brunnens 4, Fuhrberg, beweist, dass der Grundwasserleiter bei Brunnen 4, Fuhrberg, grundsätzlich sauerstofffrei gewesen sein muss. Es läuft daher mit den aus Bild J bekannten Mikroorganismen eine reine Nitratverockerung ab.

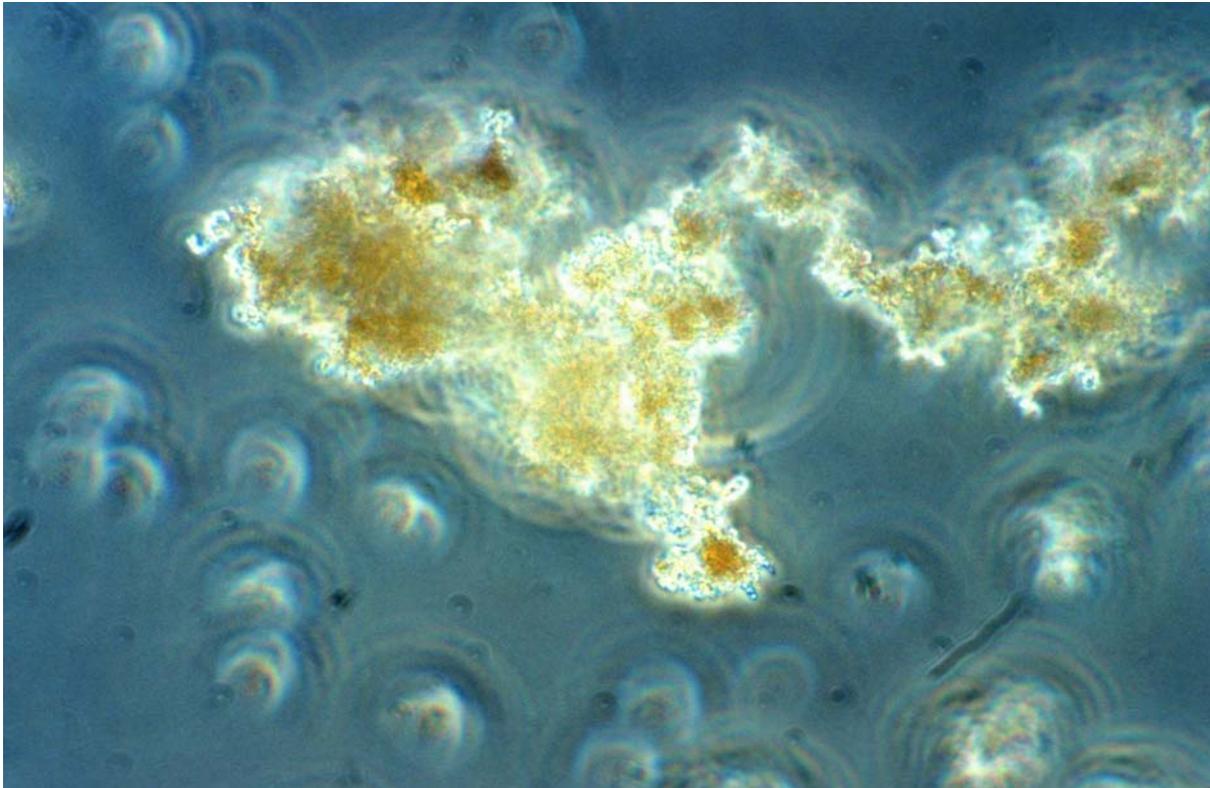
Bilder 4.3.1 K: Das Bild gibt den eisenoxidierenden Organismus wieder, der dem Versuch entsprechend Bild J entnommen worden ist, Vergr. 1000x, Aufnahme: Peter Werner

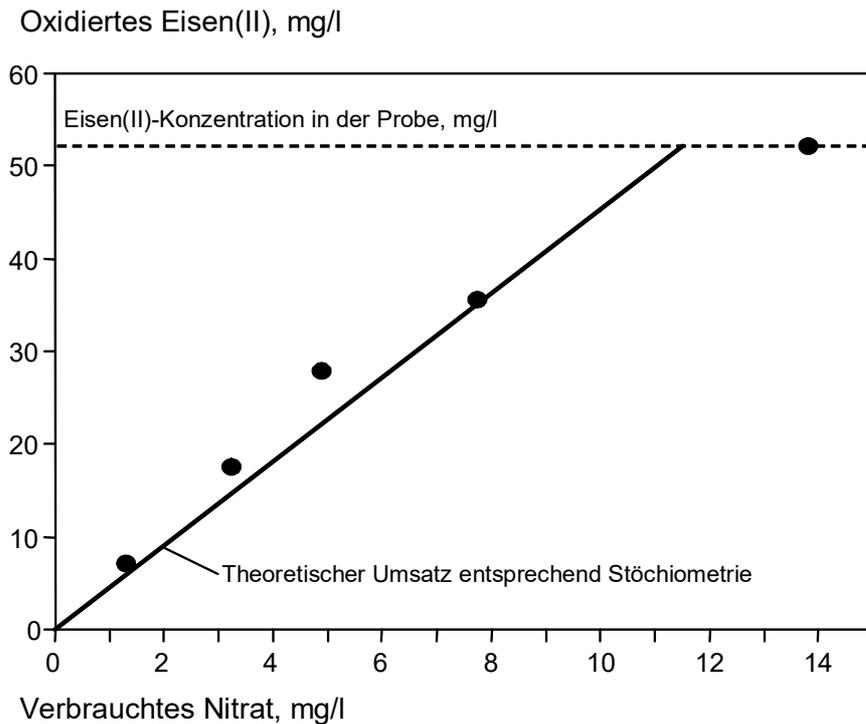
Überprüfung der Stöchiometrie der mikrobiellen Oxidation von Eisen(II) durch Nitrat. Bei dem Nitratumsatz von 4,9 mg/l muss ein Teil des Eisens durch Sauerstoff oxidiert worden sein, was durch das Vorhandensein von *Gallionella ferruginea* angezeigt wurde. Für den Nitratverbrauch von 14 mg/l wurde keine Erklärung gefunden.

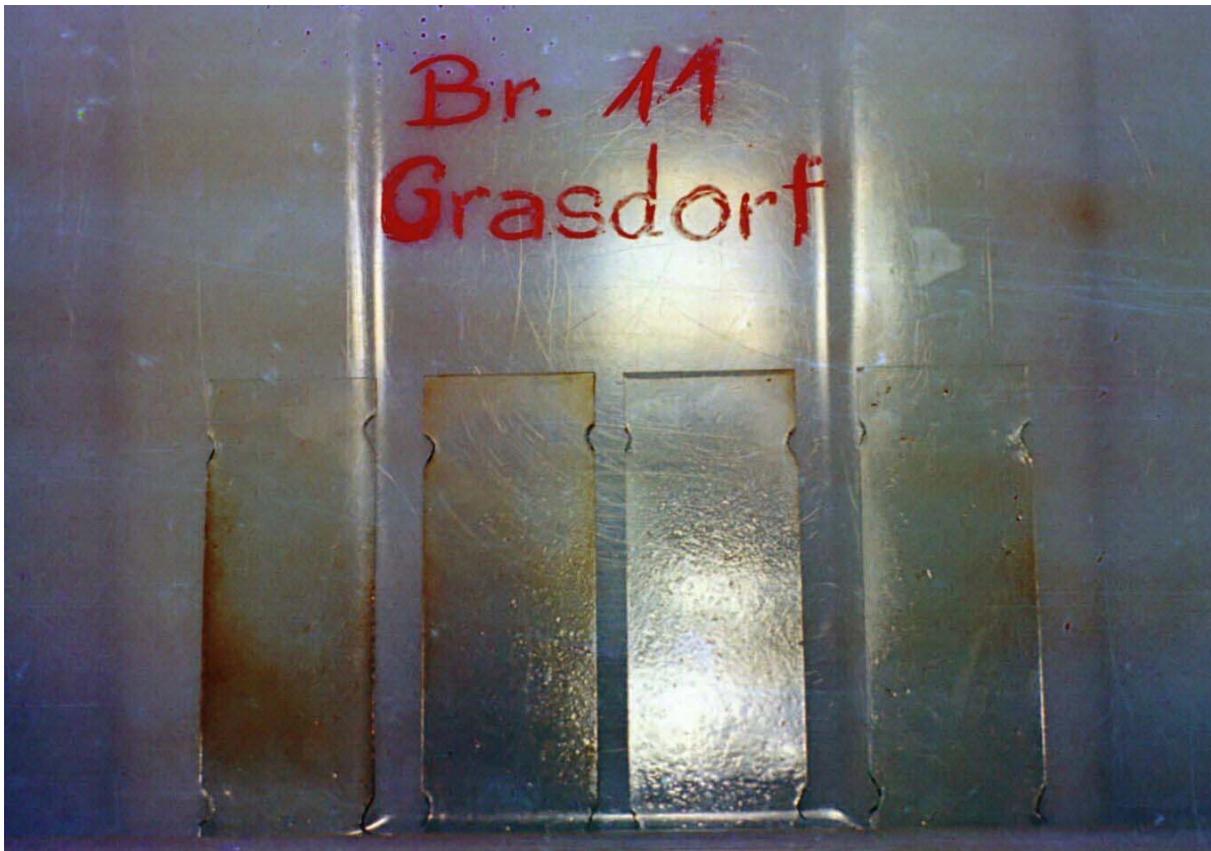
Bild 4.3.1 L: Test-Objektträger, die in unterschiedlichen Tiefen dem Brunnenwasser ausgesetzt waren

Einhängen von Objektträgern: Objektträger, die an einem Nylonfaden in einen Brunnen abgelassen werden, spiegeln den Verockerungsprozess wider und eignen sich für mikrobiologische Untersuchungen.

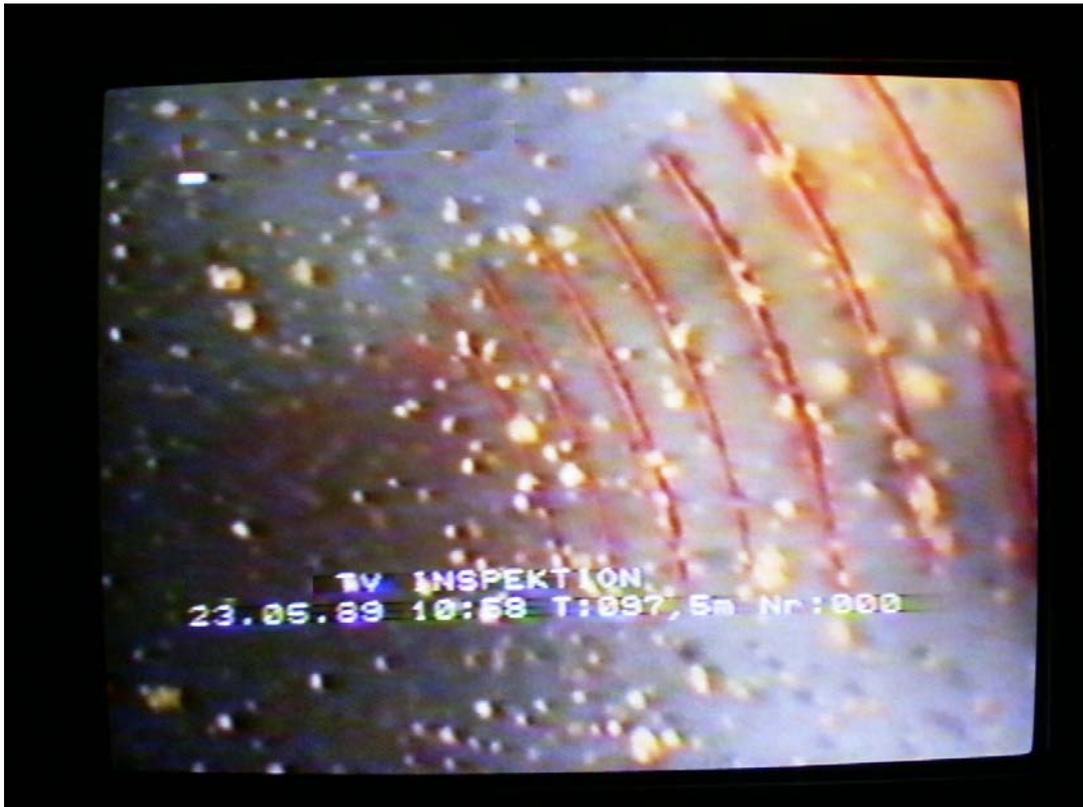
Bild 4.3.1 M: Video-Inspektion von einem verockernden Brunnen, 1989

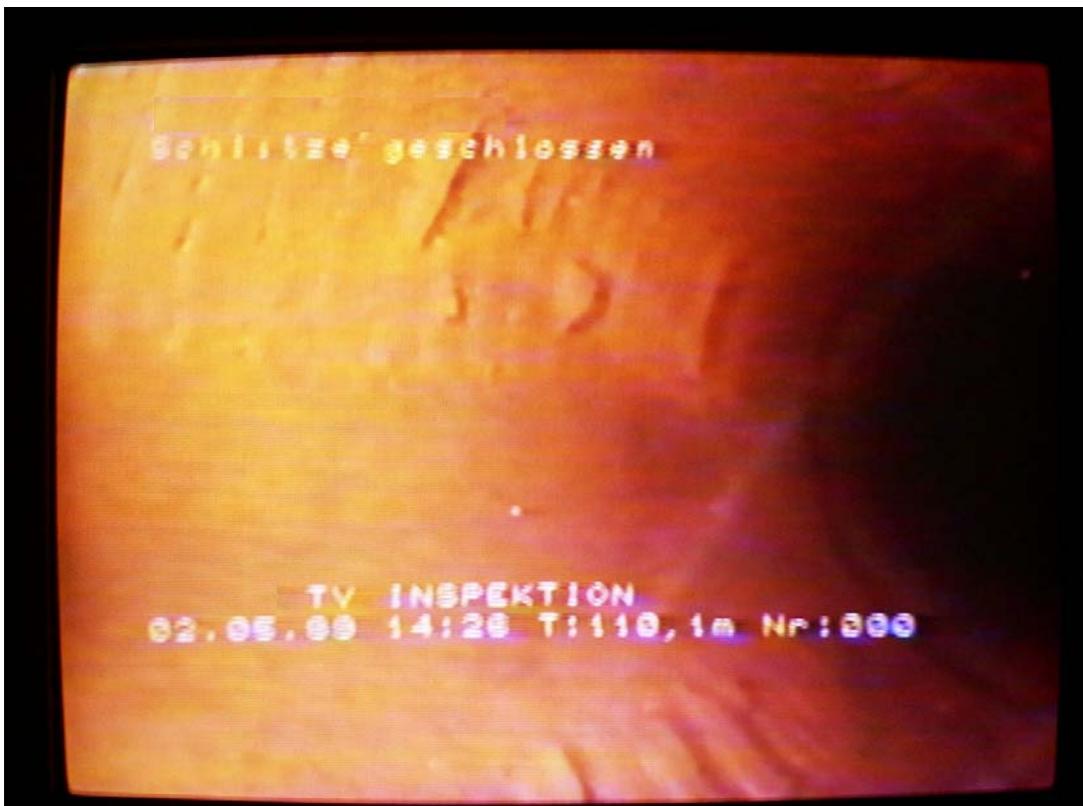
Bild 4.3.1 N: wie M, stärker verockert

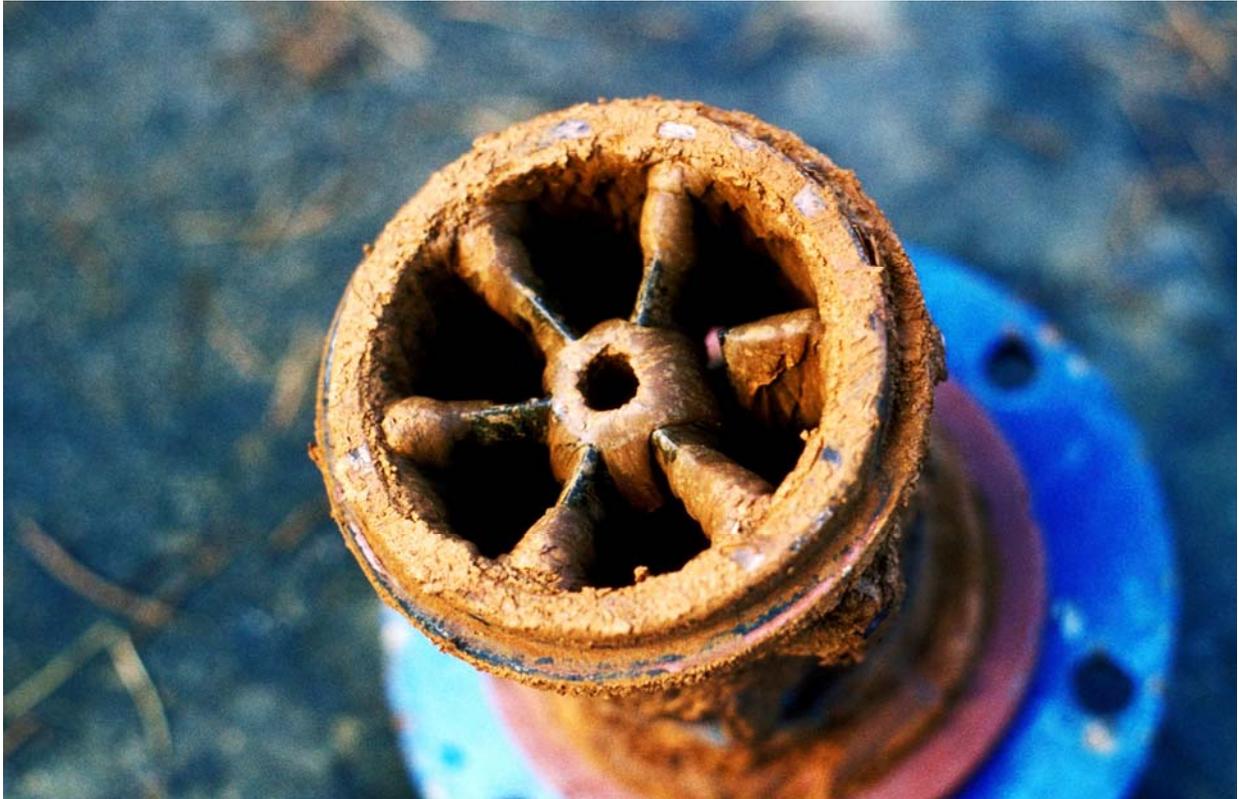
Bild 4.3.1 O: Verockertes Einbauelement

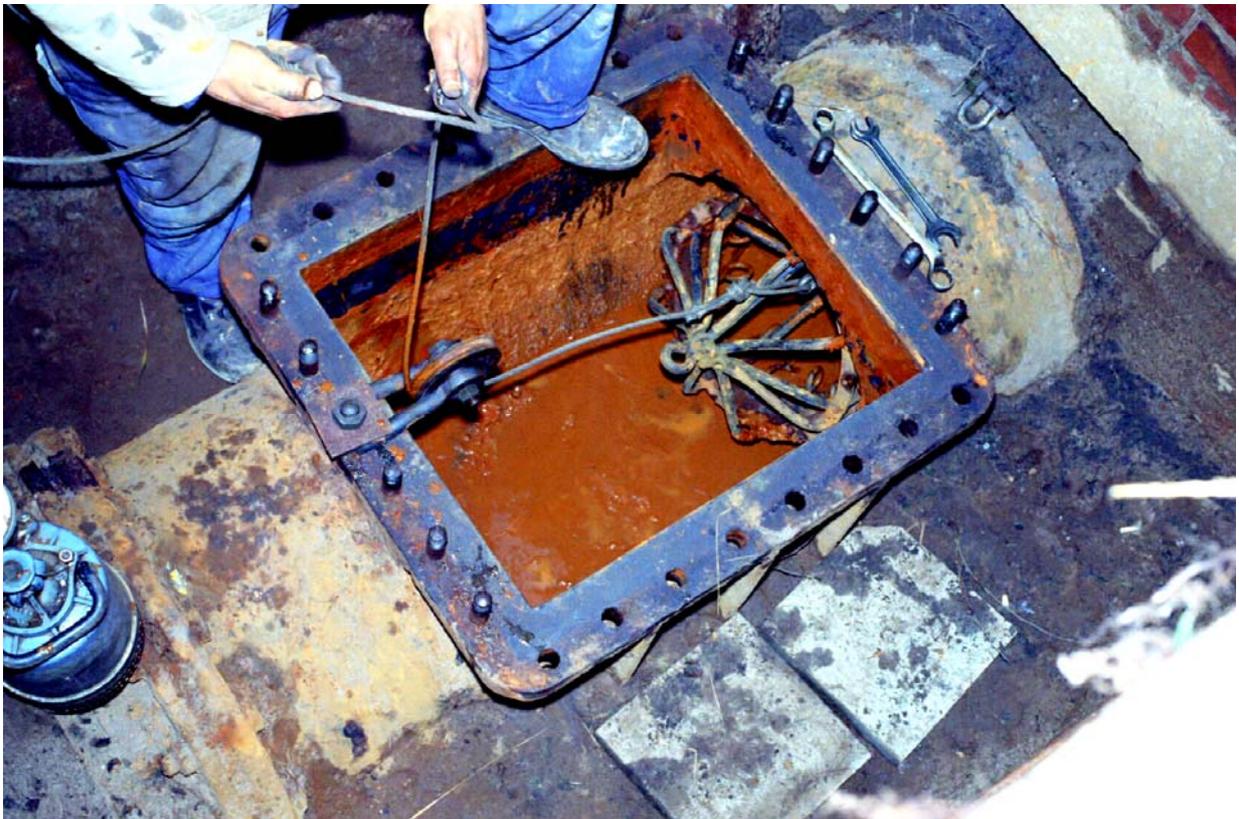
Bild 4.3.1 P: Reinigungskasten an einer verockerten Rohwasserleitung im Wassergewinnungsgebiet Fuhrberger Feld, 1972

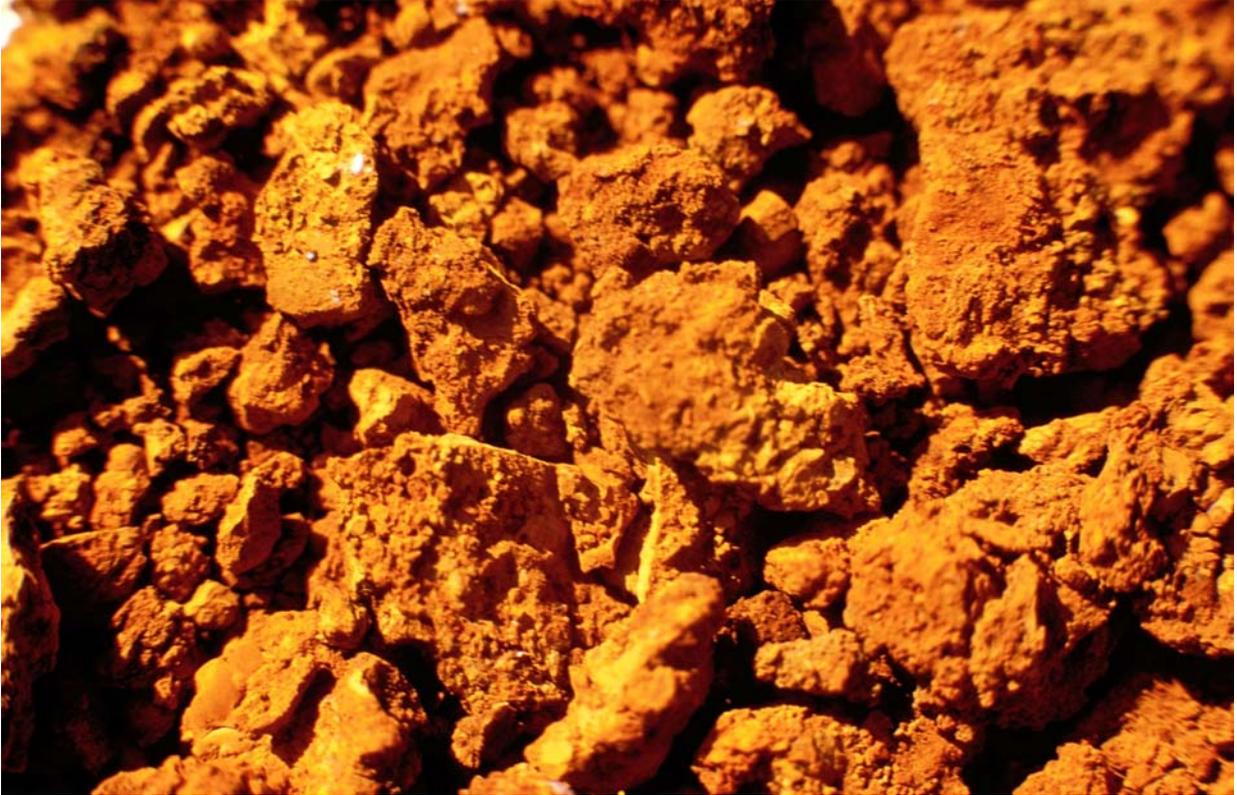
Bild 4.3.1 Q: Verockerungsprodukt aus Brunnen 4, Fuhrberg, 1982, 40 x 60 mm

Überraschenderweise enthält das Verockerungsprodukt aus Brunnen 4 mehr als doppelt so viel organischen Kohlenstoff wie das Produkt aus dem Vergleichsbrunnen. Es gibt Anzeichen dafür, dass es sich bei dem säureunlöslichen Rückstand aus Brunnen 4 um eine Verbindung von Eisen(III) mit Huminsäure ("Eisen(III)-humat") handelt. Die großen Unterschiede des DOC der Brunnenwässer machen diese Interpretation plausibel.

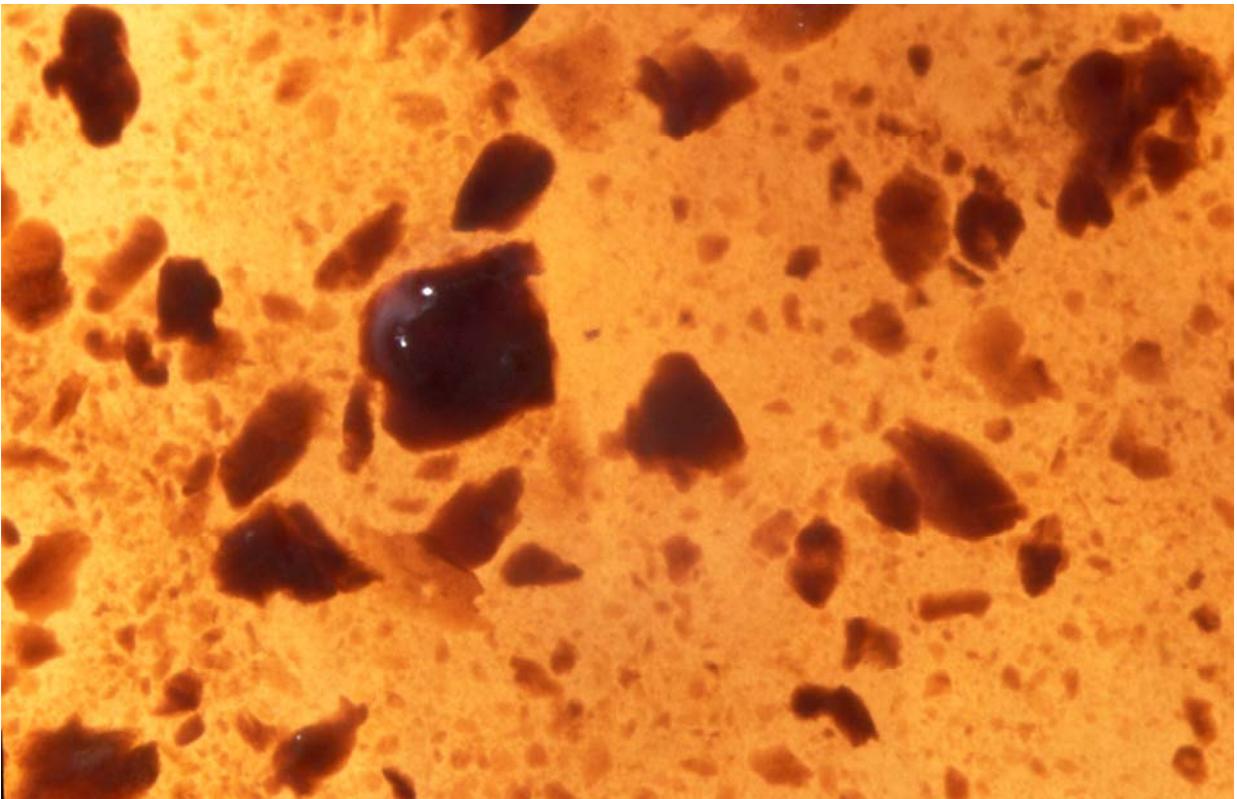
Bild 4.3.1 R: wie Q, Säureunlöslicher organischer Rückstand, 2 x 3 mm (wahrscheinlich Eisen(III)-humat)

Die beiden Verockerungsprodukte entsprechend den Bildern P und R unterscheiden sich sehr stark. Wie Tabelle 1 zeigt, haben sich die beiden Produkte unter sehr verschiedenen Bedingungen gebildet:

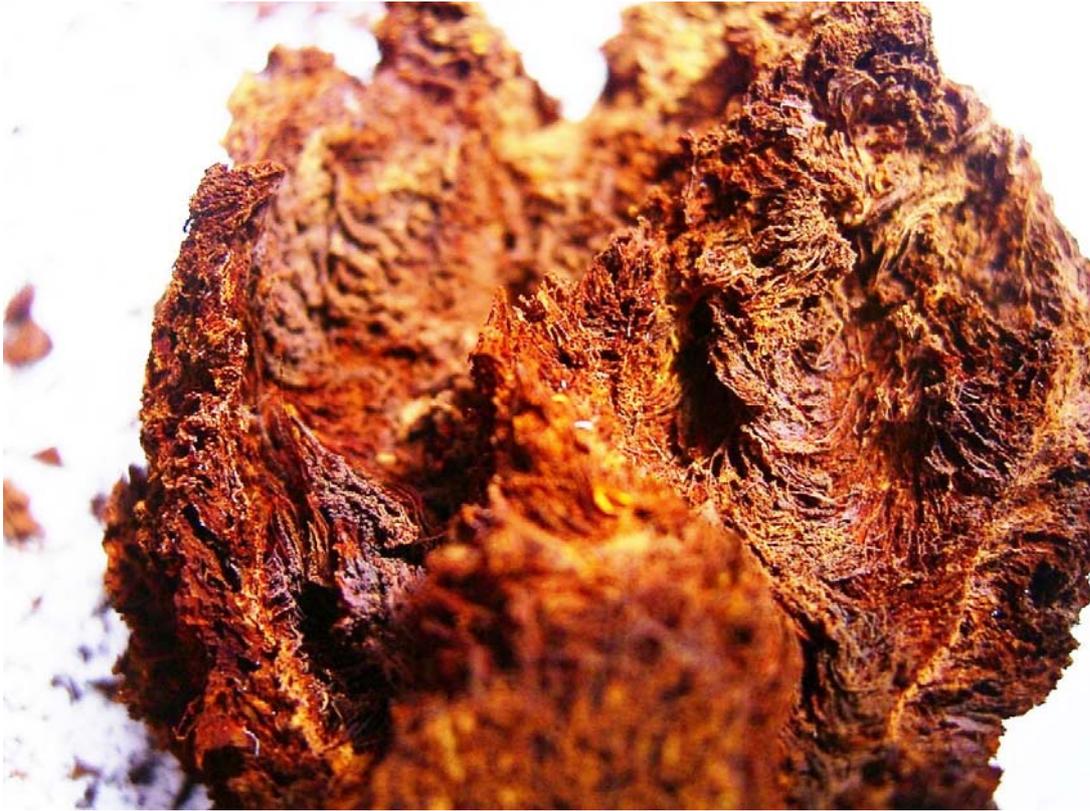
Bild 4.3.1 S: Verockerungsprodukt, 2007, 26 x 35 mm

Der Vergleichsbrunnen fördert ein Wasser mit einem vergleichsweise hohen Sauerstoffgehalt von 3,1 mg/l. Wegen des sehr niedrigen pH-Wertes von 5,5 sind die Oxidationsbedingungen trotzdem ungünstig. Dies zeigt sich in einem hohen Gehalt an extrazellulärer polymerer Substanz.

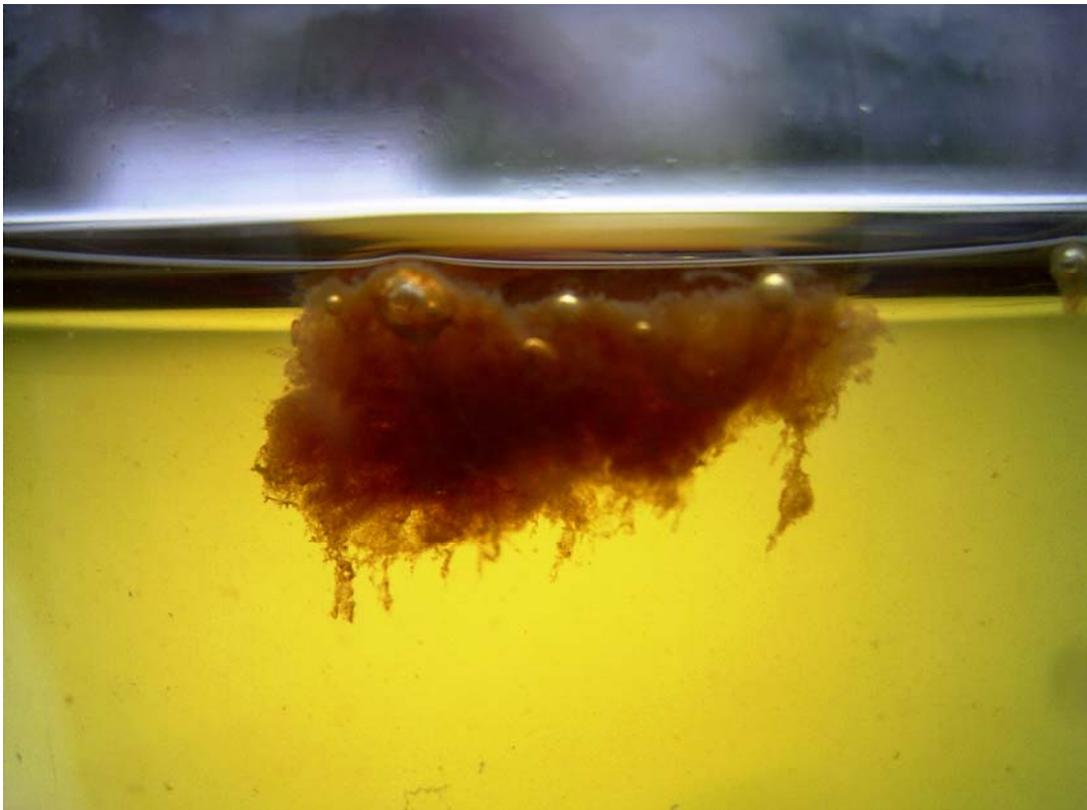
Bild 4.3.1 T: wie S, säureunlöslicher organischer Rückstand, 15 x 20 mm (extrazelluläre polymere Substanz, "EPS")

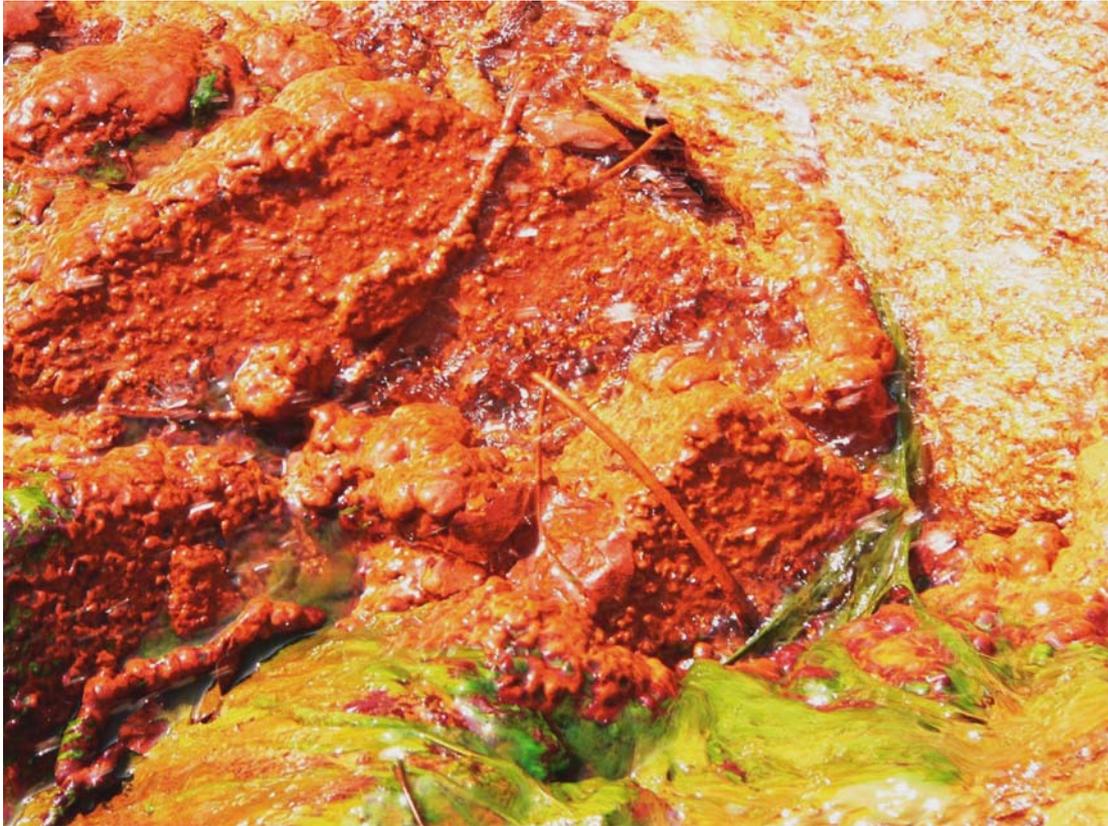
Bild 4.3.1 U: Kaskade an der Schlossgraft in Bad Pyrmont (Teilansicht, September 2009)

Der Sonderfall eines Wassers mit einer freien Oberfläche, die der Atmosphäre ausgesetzt ist, wurde im Staatsbad Pyrmont beobachtet. Der Überlauf der Bad Pyrmont-Helene-Quelle plätschert über eine kleine Kaskade in die Schlossgruft. Das Wasser ist eisenhaltig, auf der Kaskade scheidet sich daher Eisen(III)-oxidhydrat ab. Wahrscheinlich enthält das Wasser auch Phosphat, so dass man sich über Anzeichen eines Algenwachstums nicht wundern darf.

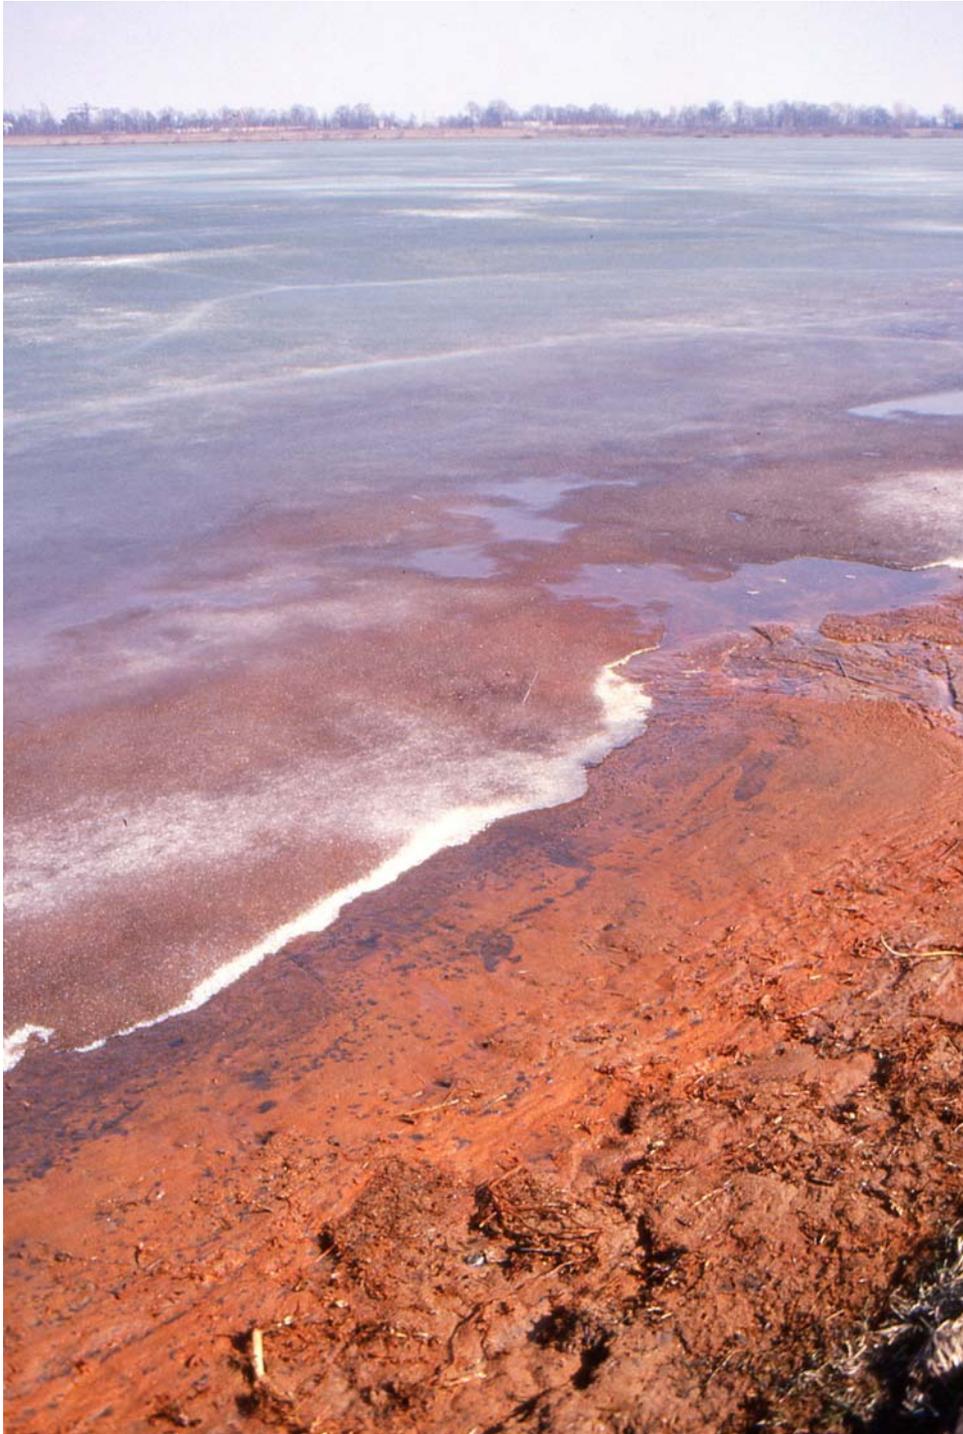
4.3.1 V Restsee des Braunkohletagebaus, Niederlausitz, März 1987

Restseen des Braunkohletagebaus sind ein eindrucksvolles Beispiel für die Oxidation von Eisensulfiden und die Abscheidung großer Mengen von Eisen(III)-oxidhydrat. Bild 4.3.1 V gibt davon ein Beispiel.
