## **Abschnitt 4.3.1, Auswahl 1**

### **Pyrit, Denitrifikation, Verockerung, Bilder 4.3.1 A bis Z**

#### **Eisensulfide und deren Oxidationsprodukte**

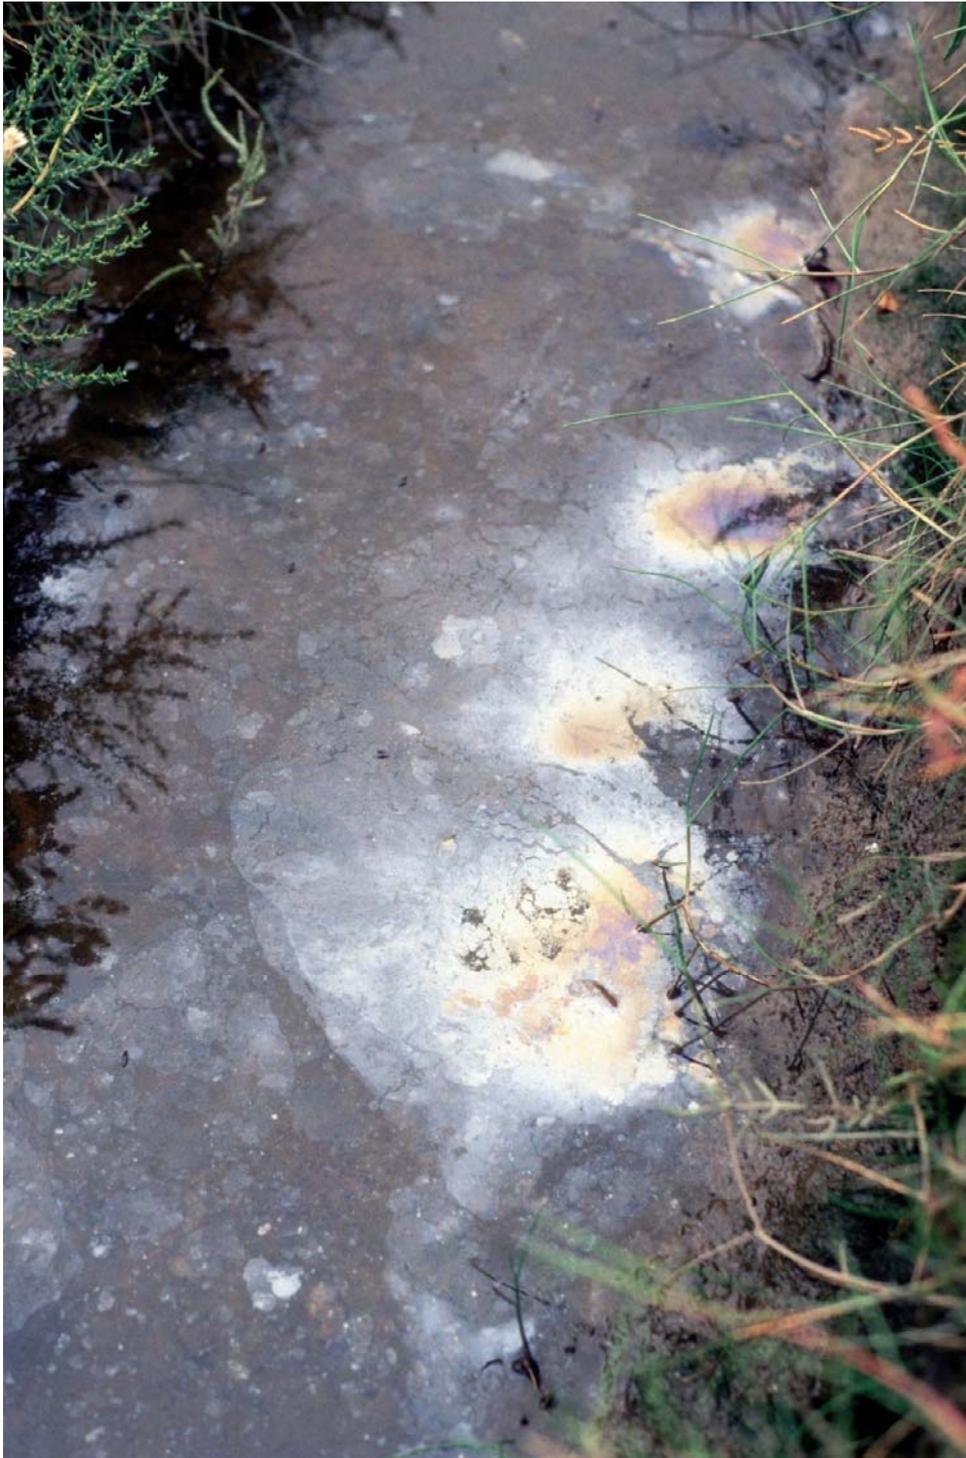
Bild 4.3.1 W: Eisen(III)-Oberflächenfilm (Amrum, Oktober 1985)

In der Natur sieht man Eisen(III)-Oberflächenfilme auf dem Wasser, das sich in wasserführenden Gräben, beispielsweise in Torfabbauegebieten, ansammelt. Bild 4.3.1 W zeigt ein Beispiel, das im Oktober 1985 auf Amrum aufgenommen wurde. Typisch sind Risse in der Oberflächenschicht, die z. B. durch Luftbewegungen hervorgerufen werden. Ölfilme bilden naturgemäß keine Risse. In Bild 4.3.1 W erkennt man außerdem beginnende Braunfärbung durch Eisen(III)-oxidhydrat an den Stellen erhöhter Konzentration.

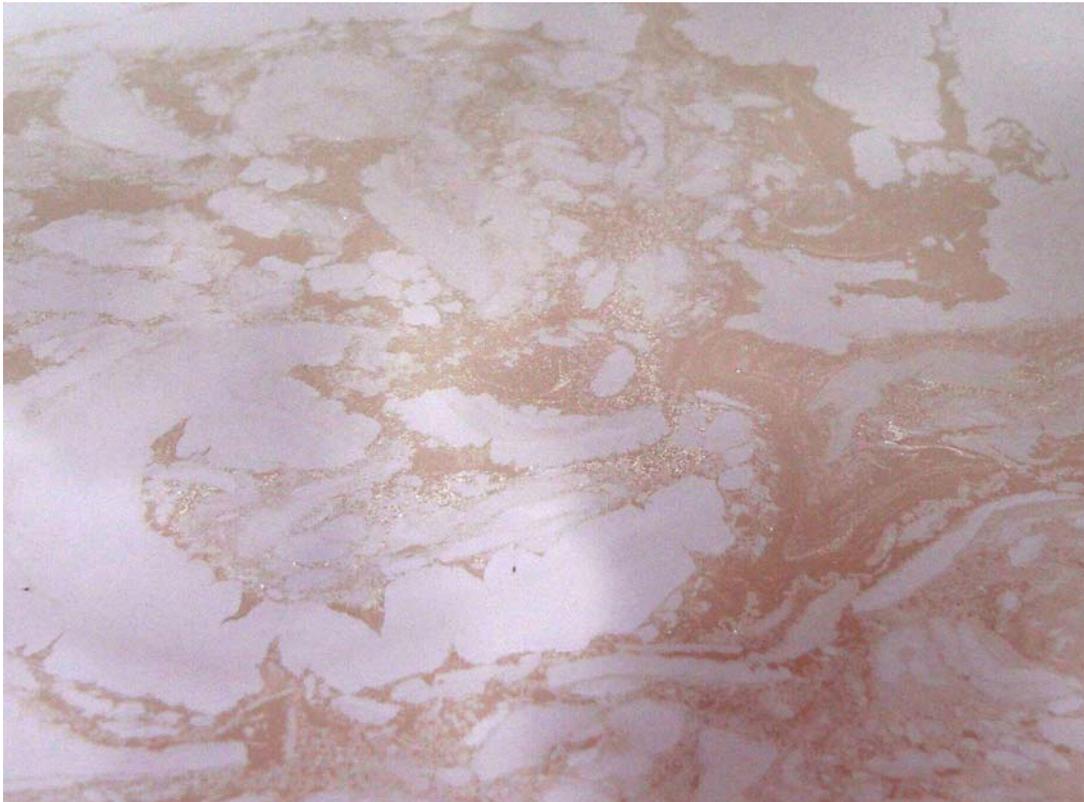
Bild 4.3.1 X: Eisen(III)-Oberflächenfilm

Auch auf eisenhaltigem Brunnenwasser, das man an der Luft stehen lässt, bilden sich solche Filme. Bild X zeigt einen Oberflächenfilm, den der Autor selbst erzeugt hat (von Experimenten dieser Art ist allerdings abzuraten).
