Abschnitt 4.3.2, Auswahl 3

Störungen durch Manganoxide, Bilder 4.3.2 A bis F

Ablagerungen im Filter

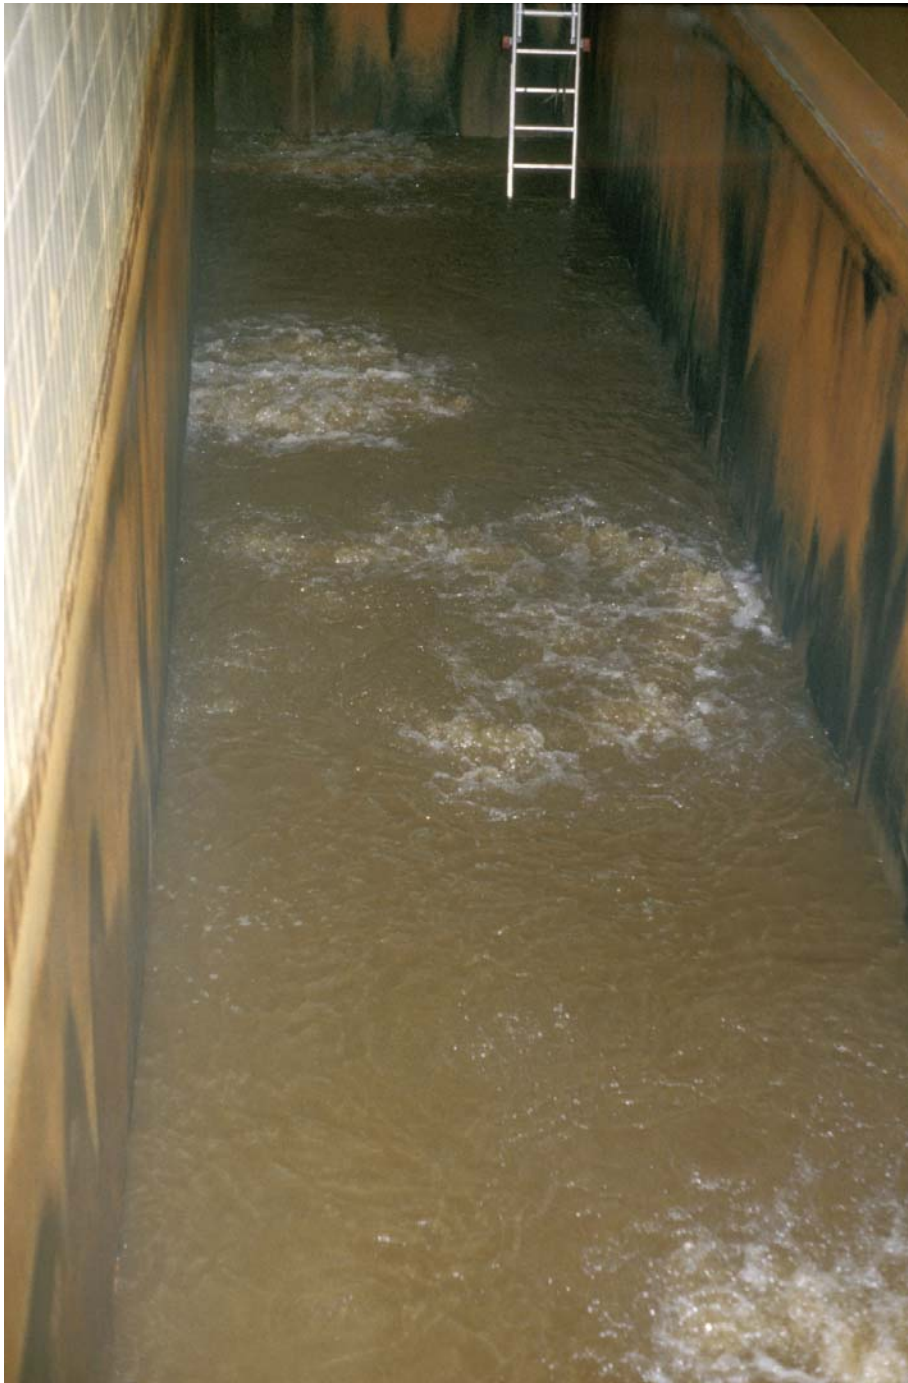
Bild 4.3.2 A: Entleertes Filterbecken mit Ablagerungen von Manganoxiden, 1982

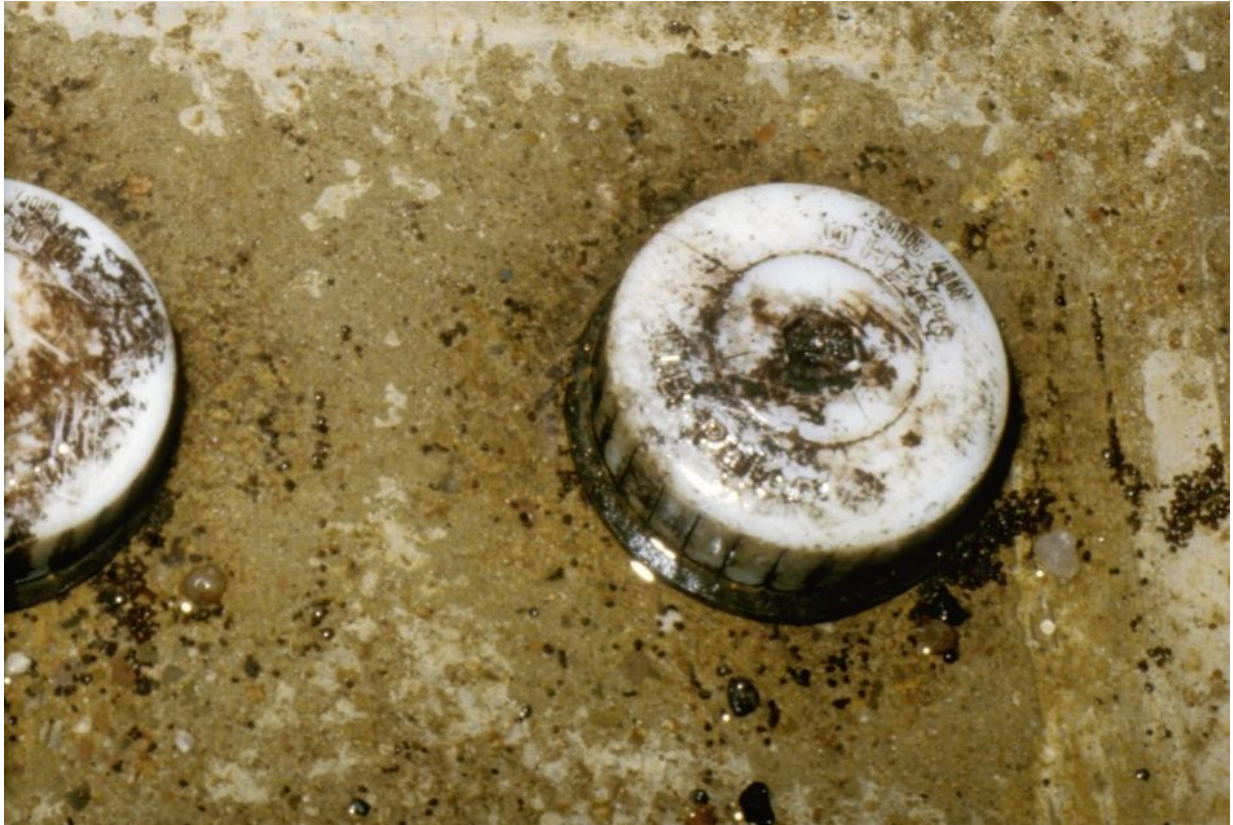
Bild 4.3.2 B: Filterdüse nach Reinigungsversuch, 1982

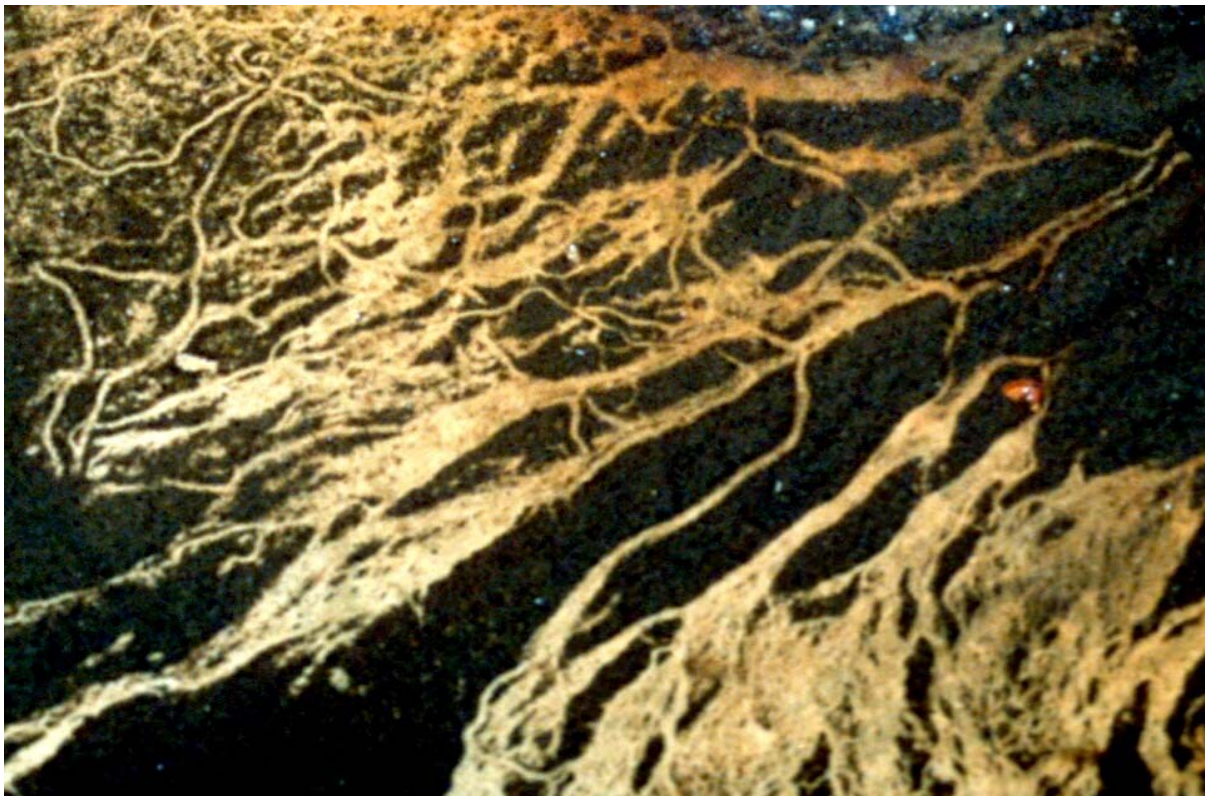
Bild 4.3.2 D: Ablagerung von Manganoxiden in einem Hochbehälter, 1993

Bild D zeigt den Bodensatz, der sich in einem Hochbehälter gebildet hatte. Beim Leeren des Behälters hat das abfließende Wasser kleine "Priele" gebildet.

Der Autor betont, dass die hier gezeigten Ablagerungen aus einer Zeit stammen, als man die Bedeutung des Mangans bei der Aufbereitung und Verteilung von Trinkwasser noch nicht mit ausreichender Deutlichkeit erkannt hatte. Eine abschreckende Wirkung ist durchaus beabsichtigt.

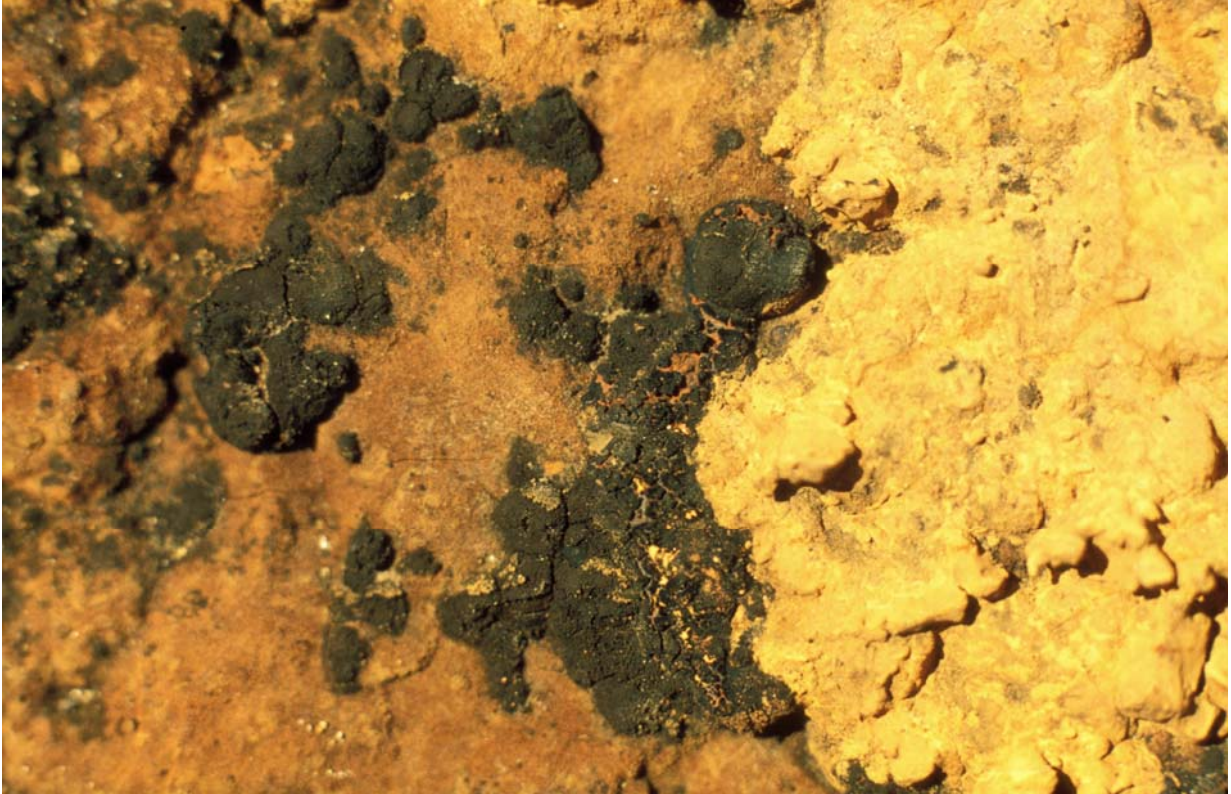
Bild 4.3.2 E: Ablagerung von Manganoxiden in einer Trinkwasser-Gussleitung DN 600, 1979, 5 x 7,5 mm

Ablagerungen von Manganoxiden im Rohrnetz können ein großes Verschmutzungspotential darstellen. Unter bestimmten Betriebsbedingungen können die Ablagerungen mobilisiert werden. Außerdem können sie Komponenten des Wassers adsorbieren, die das Bakterienwachstum begünstigen. Die folgenden Aufnahmen zeigen spektakuläre Ablagerungen in einer Trinkwasserleitung DN 600.

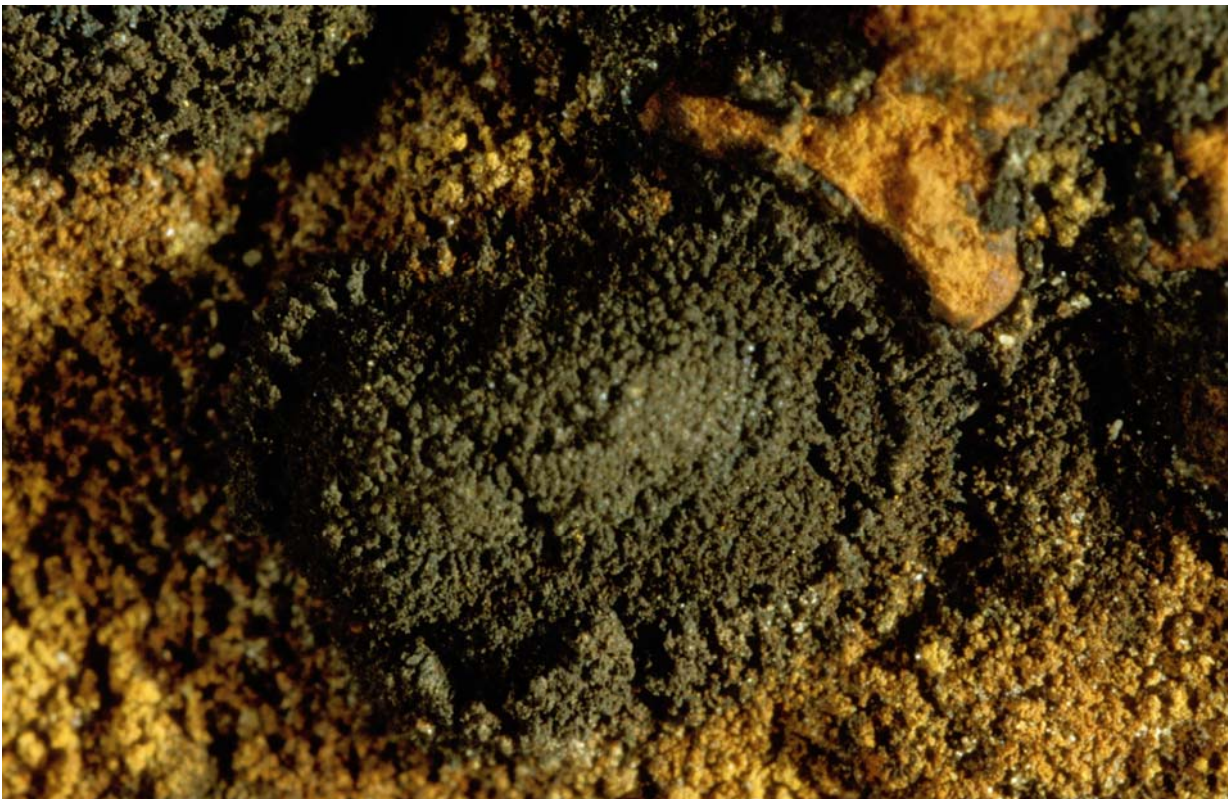
Bild 4.3.2 F: wie E
