Abschnitt 4.4.1, Auswahl 3

Chlorideinfluss auf Korrosion, Bilder 4.4.1 A und B

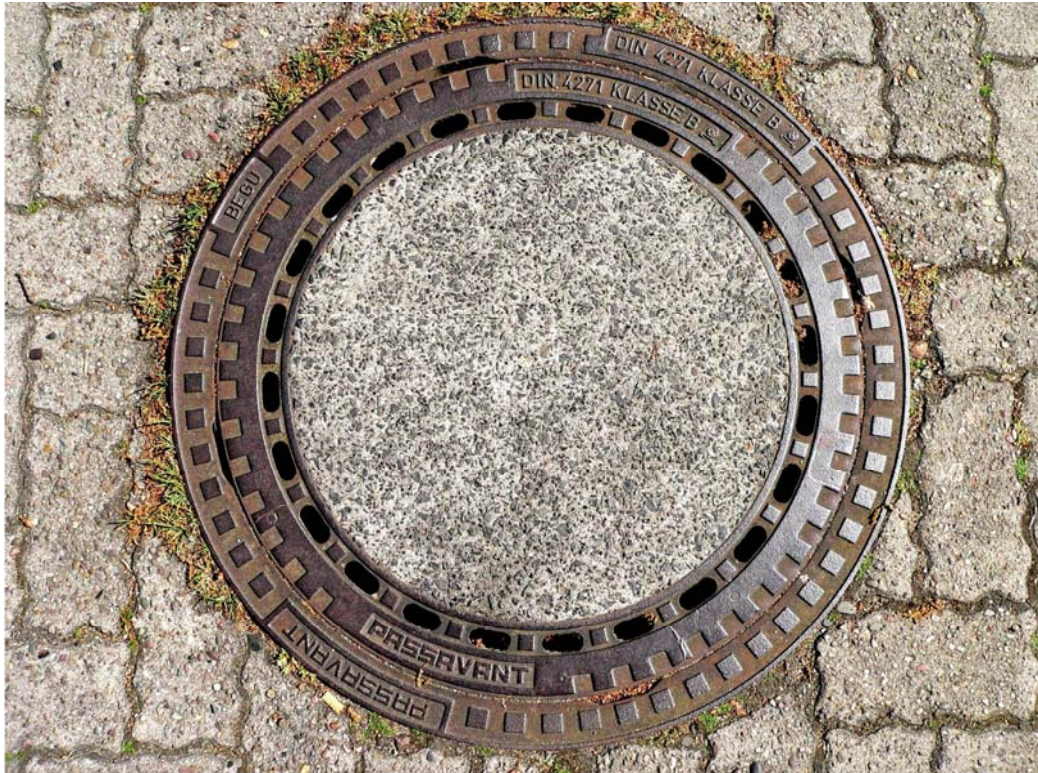
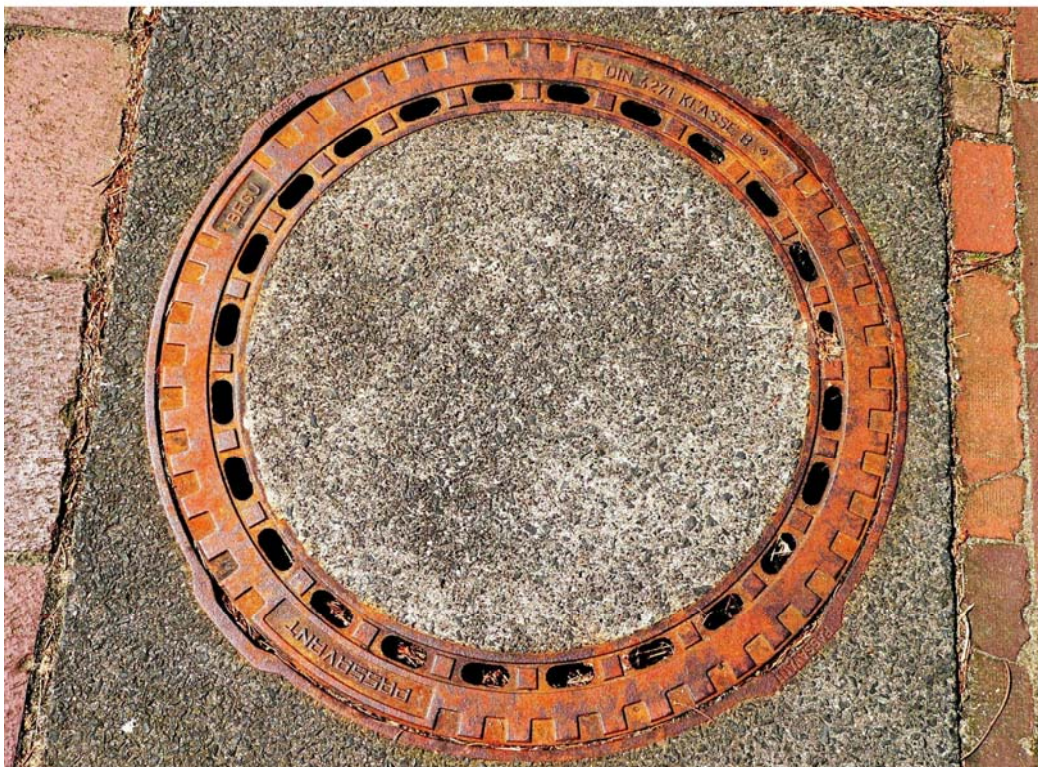
Bild 4.4.1 A: Kanaldeckel ohne und mit Streusalzeinfluss

Beide Kanaldeckel wurden von derselben Firma hergestellt und im Jahre 1979 ungefähr gleichzeitig verbaut. Die Aufnahmen entstanden am 10. Mai 2009.

Die Verwendung von Streusalz im Winter ist für Privatleute in Hannover nicht gestattet. Mit diesem Verbot soll vor allem der Baumbestand innerhalb der Stadt geschützt werden. Der Winter 2008/2009 war jedoch so hart und lange andauernd, dass die Stadt das Streusalz-Verbot vorübergehend gelockert hat. Von den Nachbarn des Autors hat einer Streusalz verwendet, ein anderer hat darauf verzichtet.

Wie die Bilder zeigen, ergaben sich korrosionschemische Konsequenzen, die nicht näher kommentiert zu werden brauchen.

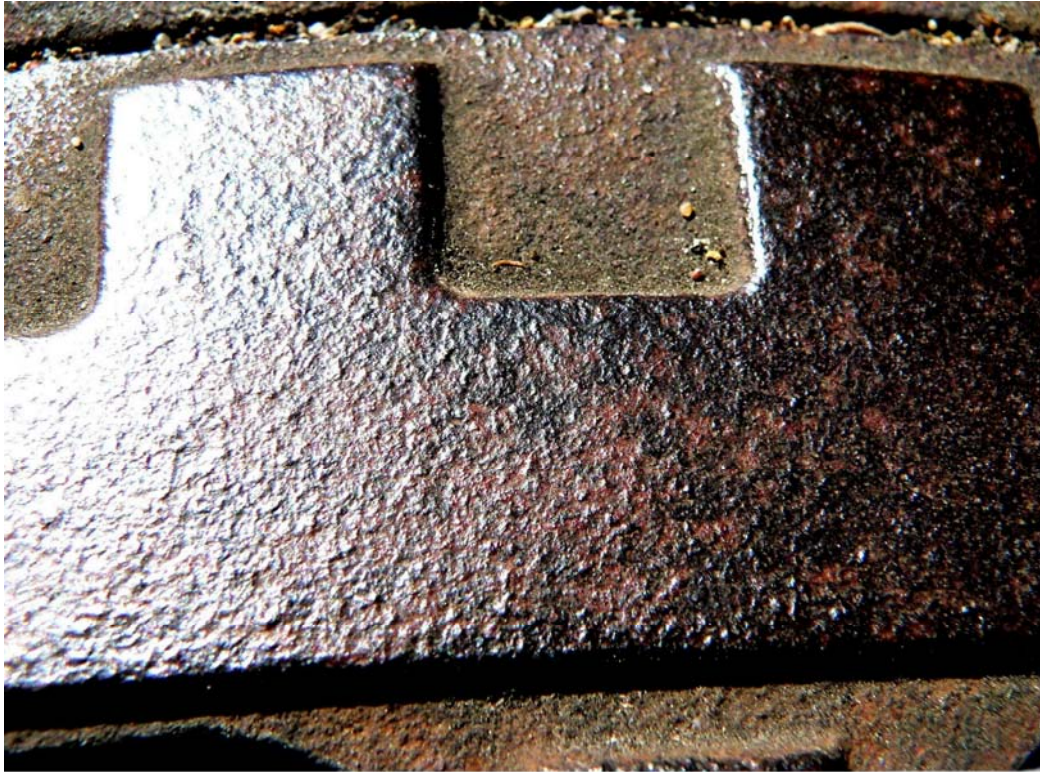
Bild 4.4.1 B: wie A, Nahaufnahme
