*Mauerwerk-Kalender 2011*

# I Die Sicherung von historischen Gewölben am Beispiel der Kirche St. Michael in Elsdorf-Berrendorf

Axel Dominik und Sabine Koch, Bornheim-Merten

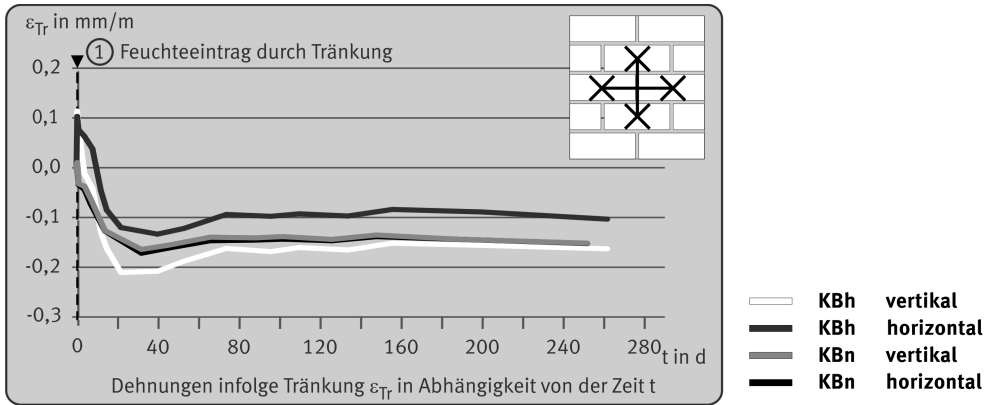
**Bild 12.** Formänderungsverlauf  $\varepsilon_{Tr}$  in mm/m der „Kalk-Bimssteine“ der Prüfwand nach Tränkung unter Laborbedingungen in Abhängigkeit von der Zeit  $t$  in d

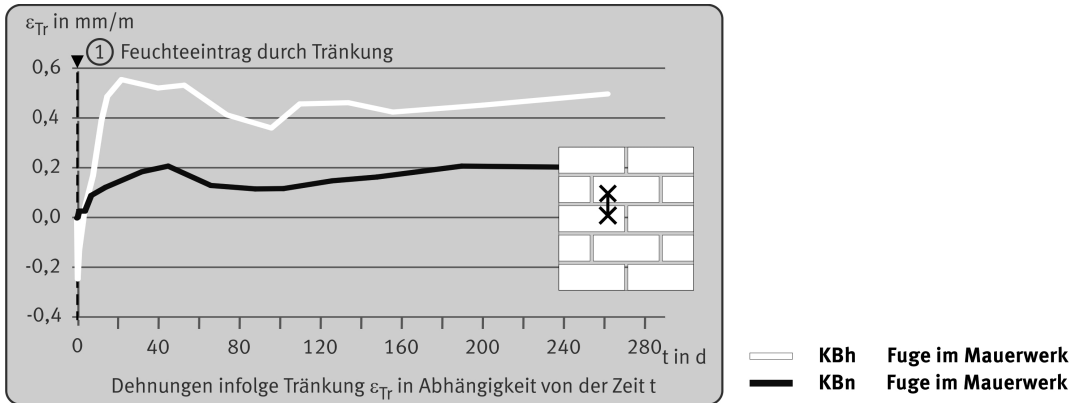
Im Mauerwerk der Prüfwand selbst findet durch die Tränkung anfangs nur ein geringes Quellen statt, das im Zuge der weiteren Prüfdauer deutlich zunimmt (Bild 13). Offenbar findet in dem kalkreichen Mörtel (nicht karbonatisierten Mörtel) in Verbindung mit dem Tränkstoff eine Reaktion statt, die zum Quellen führt. Diese Quellverformung findet nur in der Anfangsphase statt und war am Gewölbe selbst nicht messbar, evtl. weil der Mörtel am historischen Gewölbe durchkarbonatisiert ist.

**Bild 13.** Formänderungsverlauf  $\varepsilon_{Tr}$  in mm/m des Mörtels der Prüfwand nach Tränkung unter Laborbedingungen in Abhängigkeit von der Zeit  $t$  in d

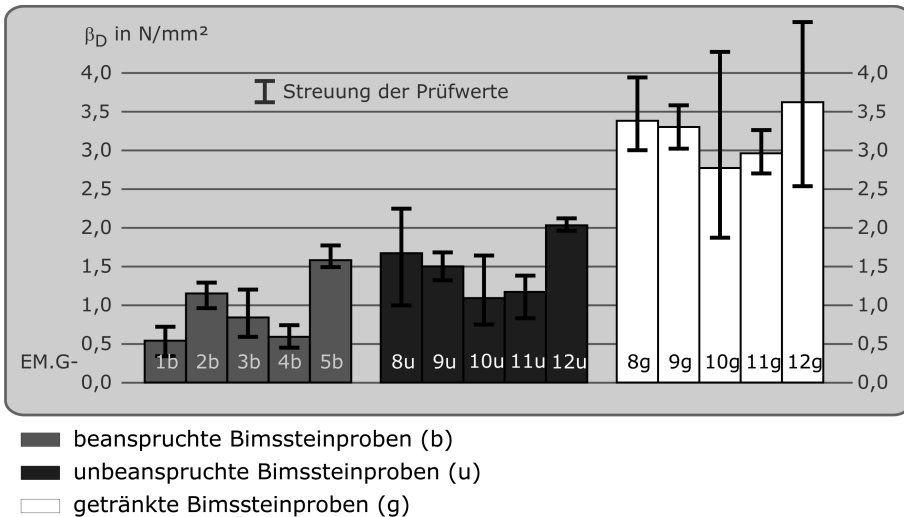
Die Festigkeitsprüfung an dem „Kalk-Bimsstein-Gewölbemauerwerk“ ergab für die Mörtel eine Festigkeit, die etwa der Mörtelgruppe II bis IIa (M 2,5 bis M 5) entsprach, während einige der „Kalk-Bimsstein“-Proben aus den Gewölbekappen aufgrund ihrer minderfesten Substanz nicht prüfbar waren; die Bimsstein-Prüfkörper aus den Gewölbeanfängern waren hingegen noch prüfbar und gaben einen Anhaltswert für die Festigkeit der Kalk-Bimssteine vor der Beanspruchung (s. auch Bild 14).

Die Auswertung der Untersuchungsergebnisse (dargestellt in Bild 14 für Bimssteinproben) zeigte, dass durch den Einsatz des speziellen Tränkungsmittels eindeutig eine Festigkeitssteigerung im salzhaltigen Baustoff (Mörtel, Mauerziegel, Bimsstein) erreicht werden kann. Ein entscheidender Einfluss von baustoffschädlichen Salzen auf die Wirkung der Tränkungsmaßnahme

**Bild 14.** Druckfestigkeit  $\beta_D$  (neu:  $f_c$ ) von beanspruchten (b), unbeanspruchten (u) und mit dem speziellen CVS-Gewölbetränkungsmittel behandelten (g) Bimssteinproben im Vergleich [11]

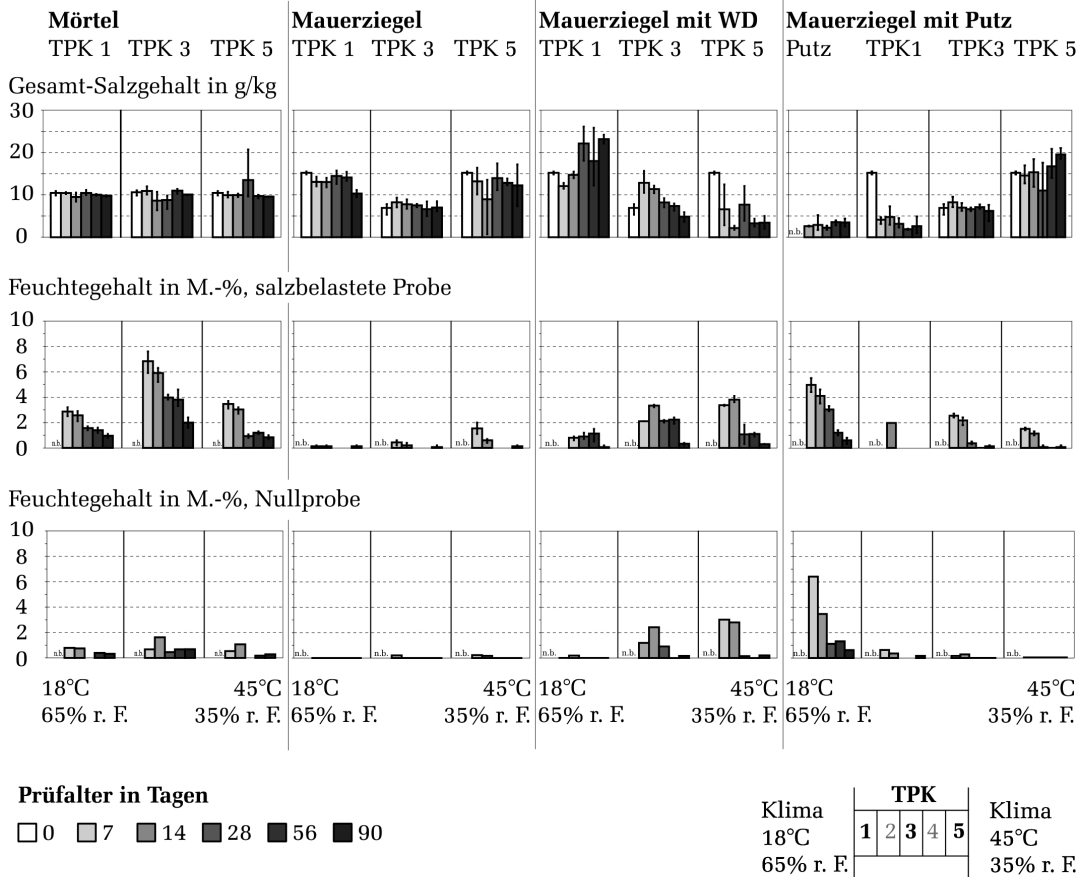
Unter anderem führt dieser Feuchteeintrag offenbar dazu, dass Salze in Richtung der wärmeren Seite mit einem geringeren Luftfeuchtegehalt transportiert werden. Ob dies auf einen Kapillartransport allein oder auch auf einen Oberflächendiffusionstransport [10] zurückzuführen ist, müsste noch genau untersucht werden.

**Bild 16.** Ergebnisdarstellung für die Versuchsanordnung A im Überblick (Feuchtegehalt in M.-%, Salzgehalt in g/kg) aufgetragen über die Zeit für das Klima 18/65 und 45/35

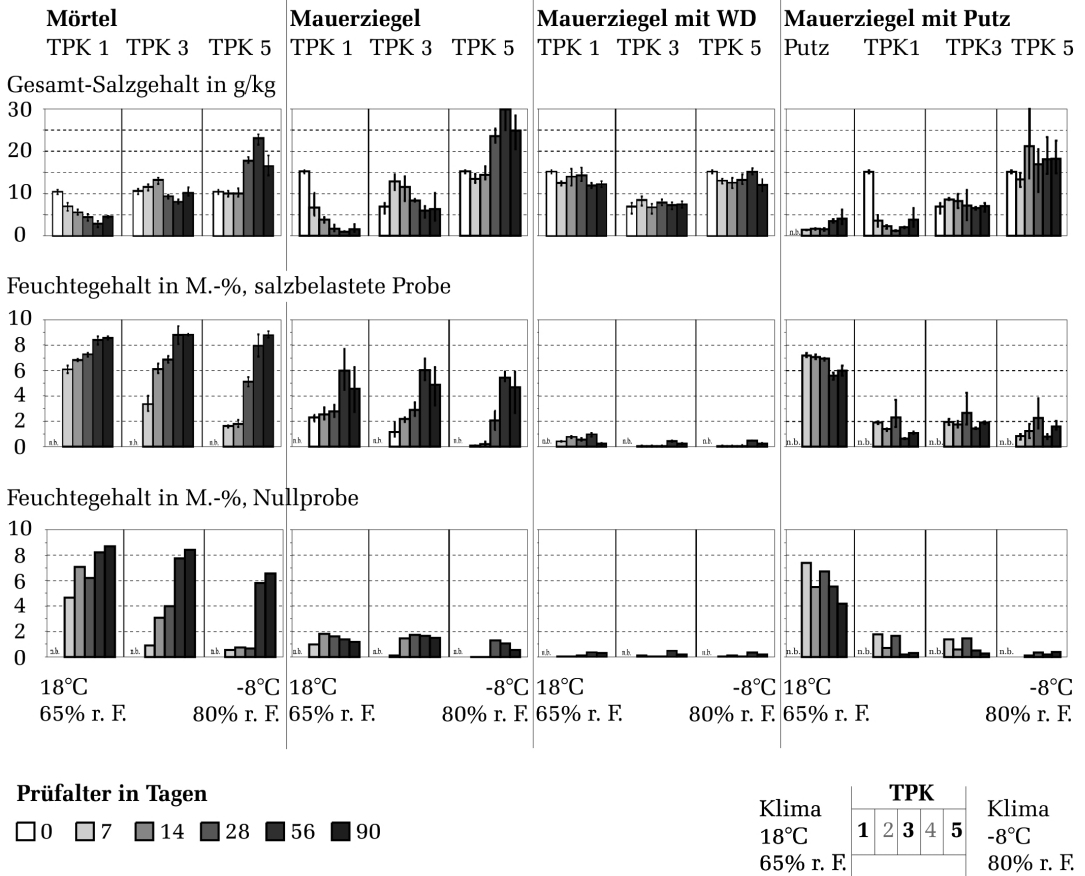
Im Prüfkörper Mörtel und im Prüfkörper Mauerziegel ist ein Salztransport von der wärmeren zur kühleren Seite erkennbar. Die Feuchtegehalte stiegen von der wärmeren Seite beginnend zur kühleren Seite hin ständig an; nach einer Versuchsdauer von 90 Tagen sind die Prüfkörper z. T. stark durchfeuchtet. Die Mörtelprüfkörper, die am 56. bzw. am 90. Prüftag entnommen wurden, zeigten zur kälteren Seite oberflächlich eine Eiskristallbildung und nach Trocknung starke Ausblühungen und Verfärbungen. Der Mörtel war, wie am Gewölbe der Kirche in Elsdorf-Berrendorf auch, in seinem Gefüge zerstört. Beim Mauerziegel hingegen ist keine Eiskristallbildung sichtbar, aber an der kälteren Seite sind starke Ausblühungen zu erkennen. Nach 90 Tagen Lagerung ist in beiden Prüfkörperarten eine Abnahme der Salzkonzentration an der kälteren Seite festzustellen. Offensichtlich werden die Salze durch die eintre-

**Bild 17.** Ergebnisdarstellung für die Versuchsanordnung B im Überblick (Feuchtegehalt in M.-%, Salzgehalt in g/kg) aufgetragen über die Zeit für das Klima 18/65 und -8/80

tende Eisbildung in den Prüfkörper „zurückgedrängt“; weiterführende Untersuchungen sind notwendig.

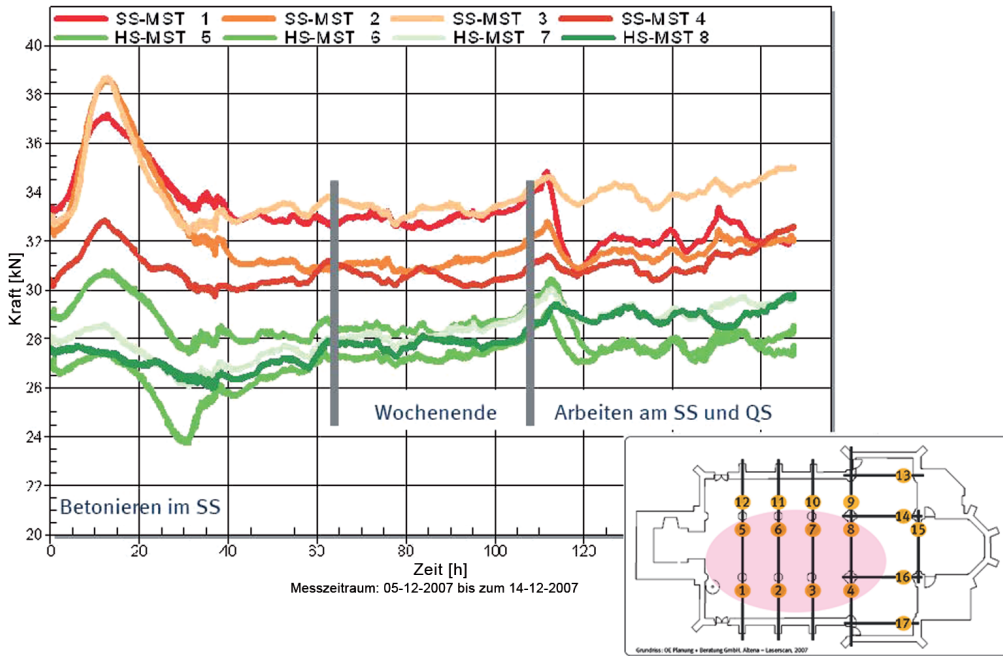
tüchtigt (s. auch [21]). Anschließend sind bewehrte Oberlastrippen aus einem Leichtmörtel oberhalb der z. T. bestehenden Gewölberippen aufgebracht worden. In Bild 22 ist zu erkennen, dass der Oberlastrippenauftrag auf die ersten drei Gewölbefelder in den südlichen Seitenschiffankern (SS) zu einer deutlichen Laststeigerung um bis zu 20 % (etwa 6 kN) führt. Der Gewölbeschub wurde also anfänglich deutlich erhöht. Auch die Zugstangen im Hauptschiff (HS), die in der Verlängerung der Seitenschiffanker liegen, erfahren eine Krafterhöhung – wenn auch geringer – von bis zu 3 kN. Mit der Erhärtung des Oberlastrippenmörtels nahm auch die Spannung in den Zugstangen etwa innerhalb eines Tages wieder so weit ab, dass annähernd der Spannungszustand vor dem Oberlastrippenauftrag erreicht wurde. Das Ausschalen der Oberlastrippen nach zwei Tagen Standzeit führte zu keiner wesentlichen Formänderung an den Zugstangen des Seitenschiffs.

**Bild 22.** Ankerkraft in kN, aufgetragen über die Zeit in h für den Messzeitraum vom 05.12.2007 bis 14.12.2007

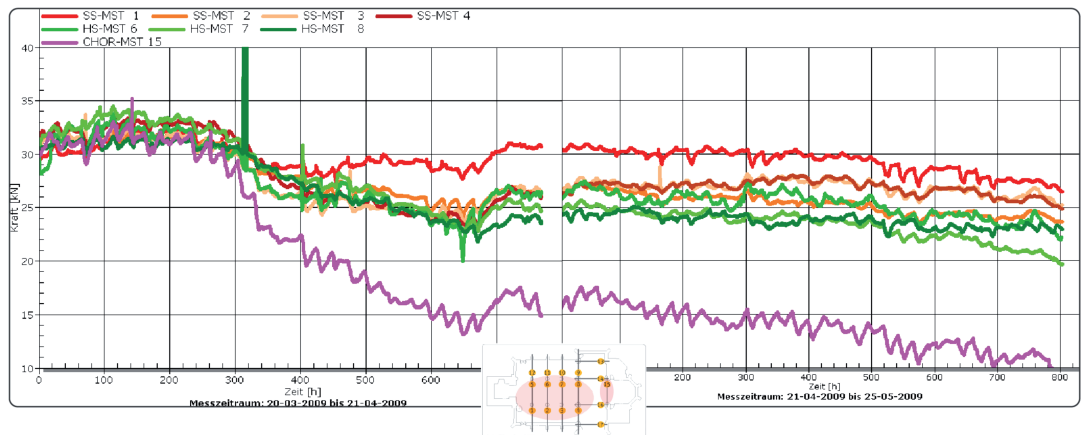
Nach etwa 19 Monaten sind die Anker erneut mit dem Ausziehprüfgerät bis auf die vom Tragwerksplaner vorgegebene Last von 30 kN nachgespannt worden, nachdem über diesen Zeitraum nach dem zweiten Anspannvorgang die Spannung in den Ankern wieder z. T. extrem abgenommen hatte. Auch nach einem dritten Anspannvorgang konnte innerhalb kurzer Zeit wieder z. T. ein deutlicher Spannkraftverlust festgestellt werden (s. Bild 23).

Im Frühjahr 2009 sind alle Anker noch einmal bis auf 30 kN angespannt worden. In Bild 23 ist zu erkennen, dass unmittelbar nach dem Anspannen zunächst ein Spannungszuwachs für etwa 10 Tage gegeben ist, bevor dann wieder ein deutlicher Spannungsabfall, der wie gewohnt im Chor (MST 15) am größten ist, eintritt. In dieser Zeit sind keine wesentlichen Arbeiten am Gewölbe durchgeführt worden, sondern nur solche zur konstruktiven Sicherung des Dachstuhls und des Fassadenmauerwerks. Somit ist zu vermuten, dass der Spannungsabfall für den in Bild 23 dargestellten Zeitraum insbesondere aus Formänderungen von Mauerwerk (Kriechen) und Stahl (Relaxation) sowie temperaturbedingten Formänderungen herrührt.

Die sehr großen Formänderungen während des Anspannvorgangs an den Kopfplatten geben einen ersten Hinweis darauf, dass die Spannung und damit die Zugkraft im Anker durch eine relative große Kriechverformung des Mauerwerks sehr schnell abgebaut werden kann.

**Bild 23.** Ankerkraft in kN aufgetragen über die Zeit in h für den Messzeitraum vom 20.03.2009 bis 25.05.2009
