III-4.3.3 Schimmelpilze in Innenräumen – Sanierung betroffener Wohnungen und Gebäude

N. RICHARDSON und L. GRÜN

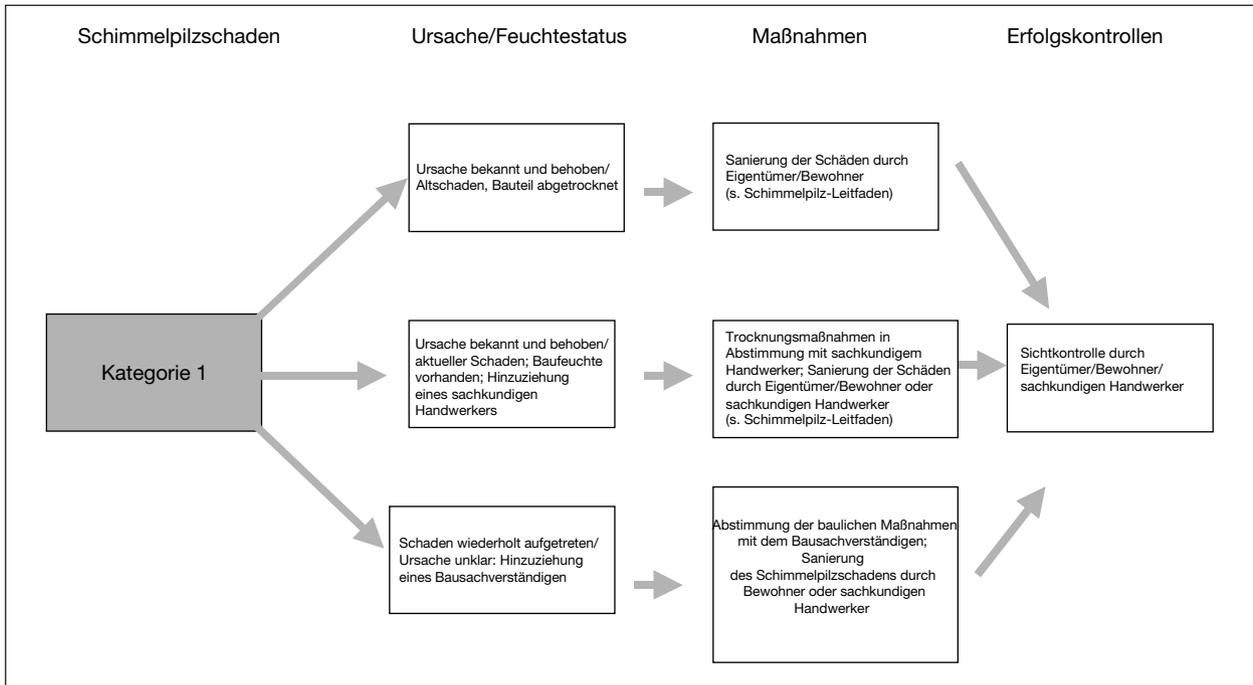
Abb. 1: Ablaufschema bei einem Schimmelpilzschaden der Kategorie 1

bundesamtes durchgeführt werden. Ist der Schaden wiederholt aufgetreten, noch Feuchtigkeit vorhanden oder die Ursache unklar, sollte die Bausubstanz durch einen Bau-sachverständigen überprüft werden. Die Sanierung kann

trotzdem durch die Eigentümer oder Bewohner oder auch durch sachkundige Handwerker durchgeführt werden. Der Erfolg der Maßnahme wird durch die Bewohner/Eigentümer oder den sachkundigen Handwerker kontrolliert.

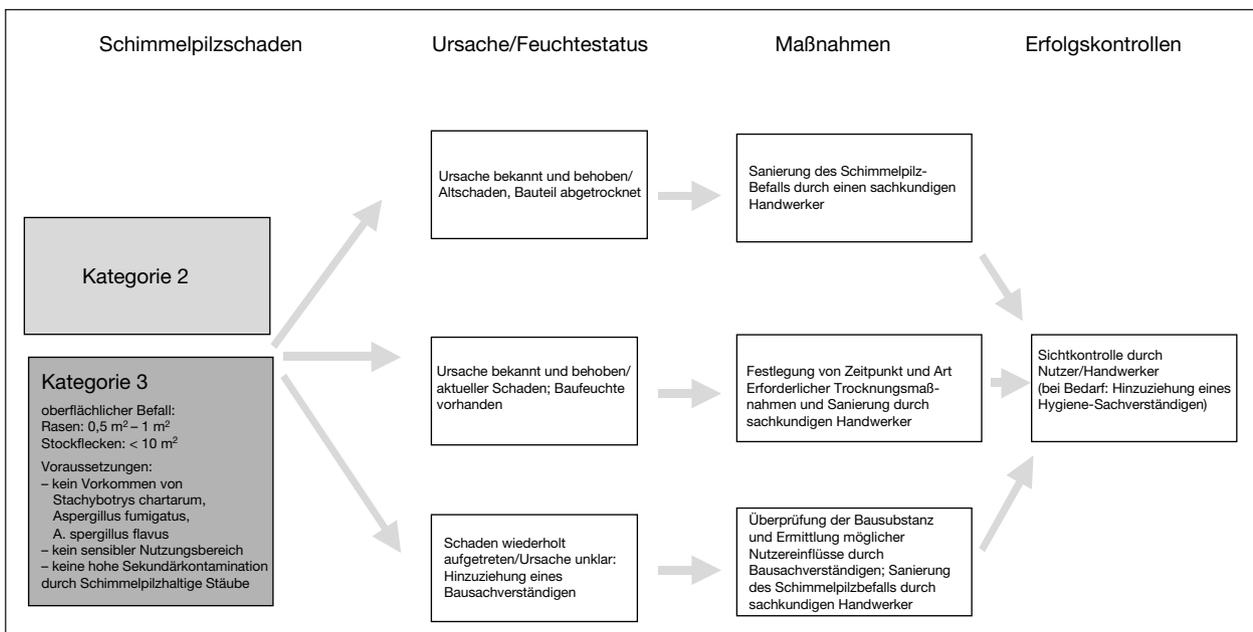
Abb. 2: Ablaufschema bei einem Schimmelpilzschaden Kategorie 2 und Kategorie 3 (oberflächlicher Befall)

Schäden aus der Kategorie 2, deren Ursache bekannt und behoben ist, sollten immer durch sachkundige Handwerker saniert werden. Ist der Schaden wiederholt aufgetreten oder die Ursache unklar, sollte die Bausubstanz durch einen Bausachverständigen überprüft und dann die Sanierung durch einen sachkundigen Handwerker durchgeführt werden.

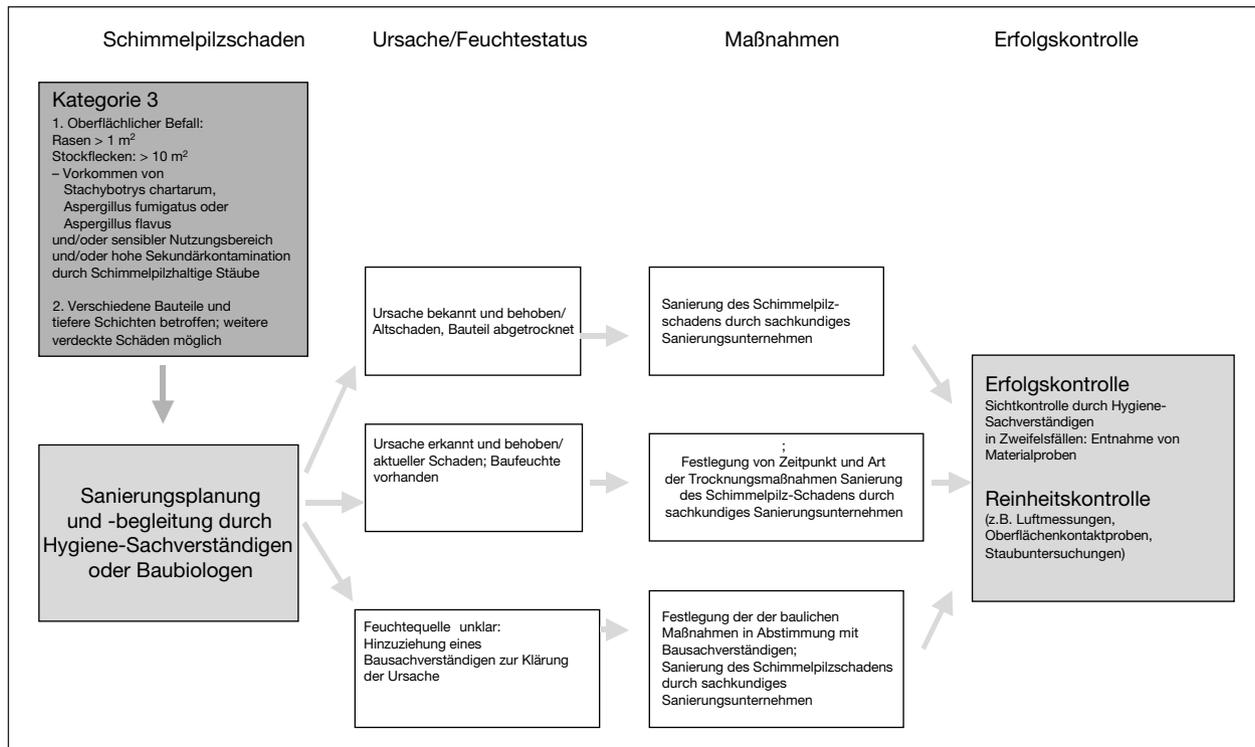
Abb. 3: Ablaufschema bei einem Schimmelpilzschaden der Kategorie 3 (erhebliches Ausmaß)

Liegt dagegen ein Schaden der Kategorie 3 vor, bei dem keines der o. g. einschränkenden Merkmale vorliegt, sollten Innenraumhygieniker/Baubiologen eingeschaltet werden, um die Sanierungsplanung und -begleitung zu übernehmen.

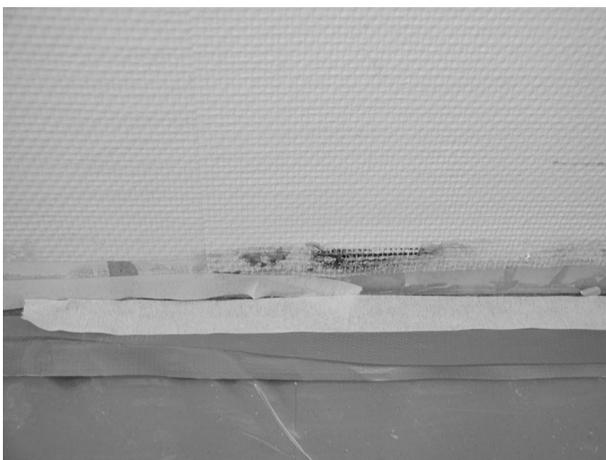
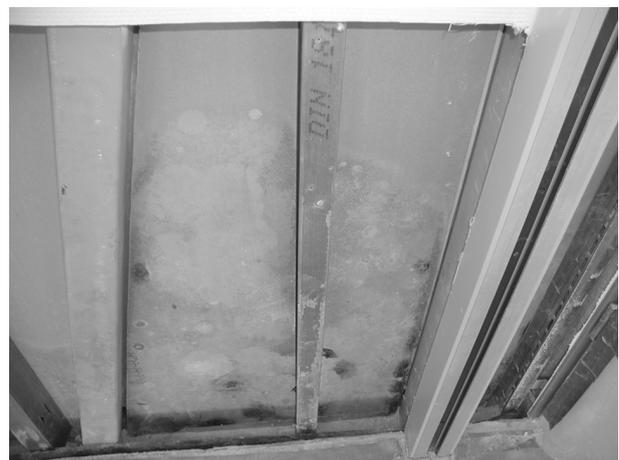
Abb. 4: Schimmelpilz hinter einer Fußleiste, Offenlegung eines massiven Schimmelpilzbefalls nach Öffnung der Gipskarton-Schale
