## Abschnitt 4.3.1, Auswahl 2

### Eisenverbindungen, Bilder 4.3.1 A bis Q

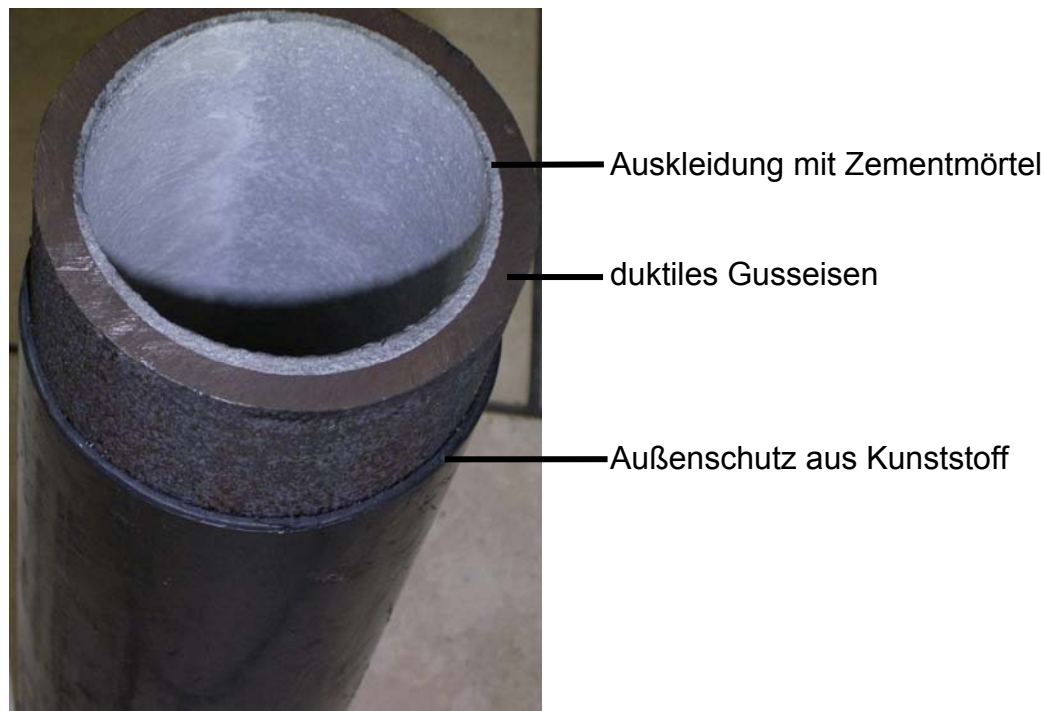
Bild 4.3.1 A: modernes Rohr aus Duktulguss, DN 100

Die größte Vielfalt an Eisenverbindungen beobachtet der Wasserchemiker auf Guss-eisen, das im Kontakt mit Trinkwasser korrodiert. In diesem Zusammenhang muss betont werden, dass moderne Trinkwasserleitungen entweder aus Kunststoff bestehen oder (wegen der besseren mechanischen Stabilität) aus Gusseisen, das mit einem wirksamen Außen- und Innenschutz gegen Korrosion geschützt ist. Der Innenschutz besteht aus Zementmörtel. Er verhält sich dem Wasser gegenüber neutral. Das folgende Bild zeigt ein modernes Rohr aus duktilem Gusseisen.

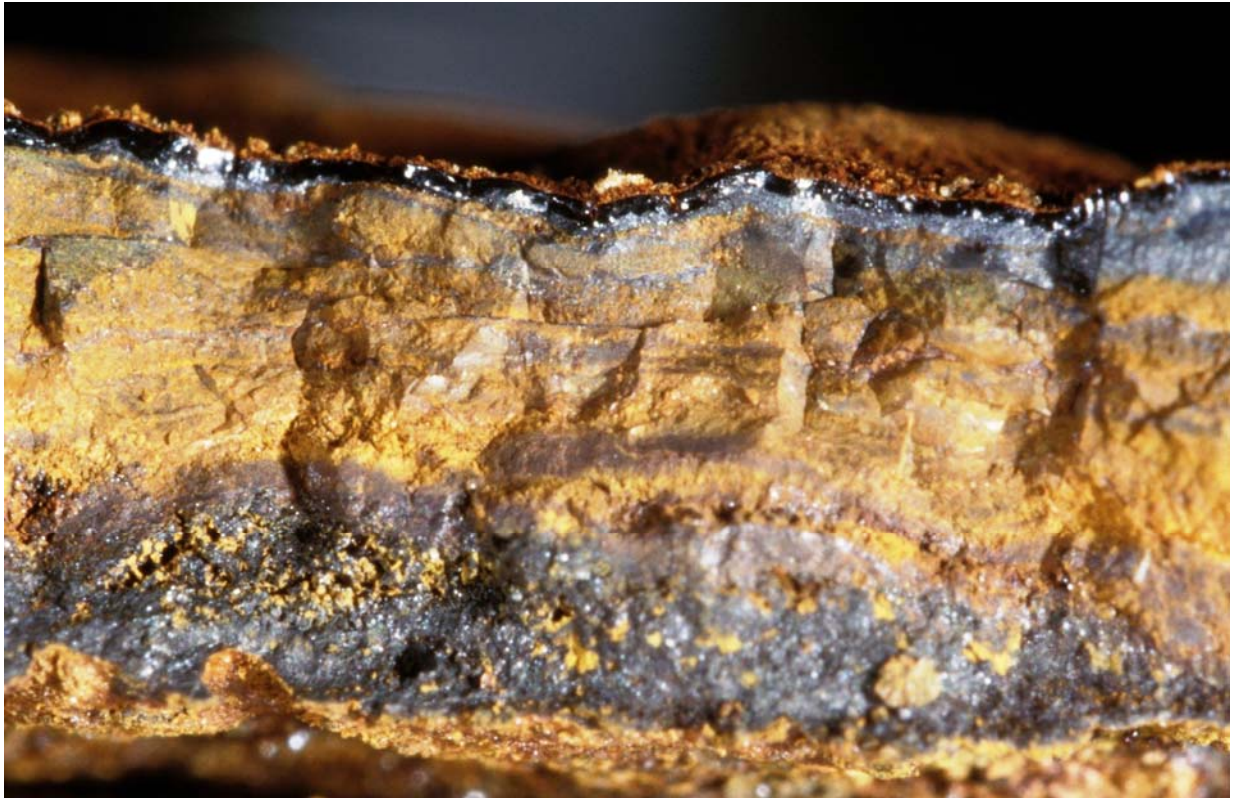
Bild 4.3.1 B: Deckschicht einer Graugussleitung aus Hannover DN 600, 1977, 5 x 7,5 mm. Die tiefschwarze Schicht besteht überwiegend aus Magnetit.

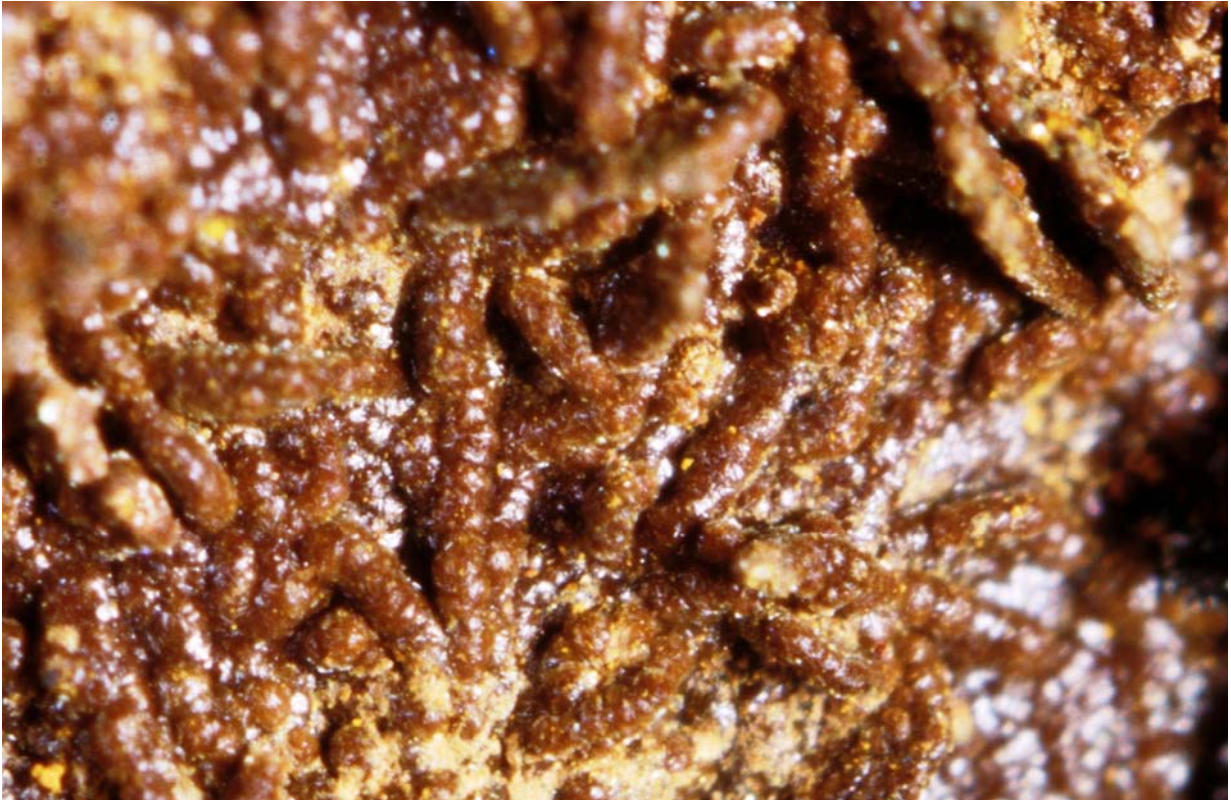
Bild 4.3.1 F: Sideritkruste in einer Graugussleitung, Hannover, DN 400, 1979, 1,7 x 2,5 mm

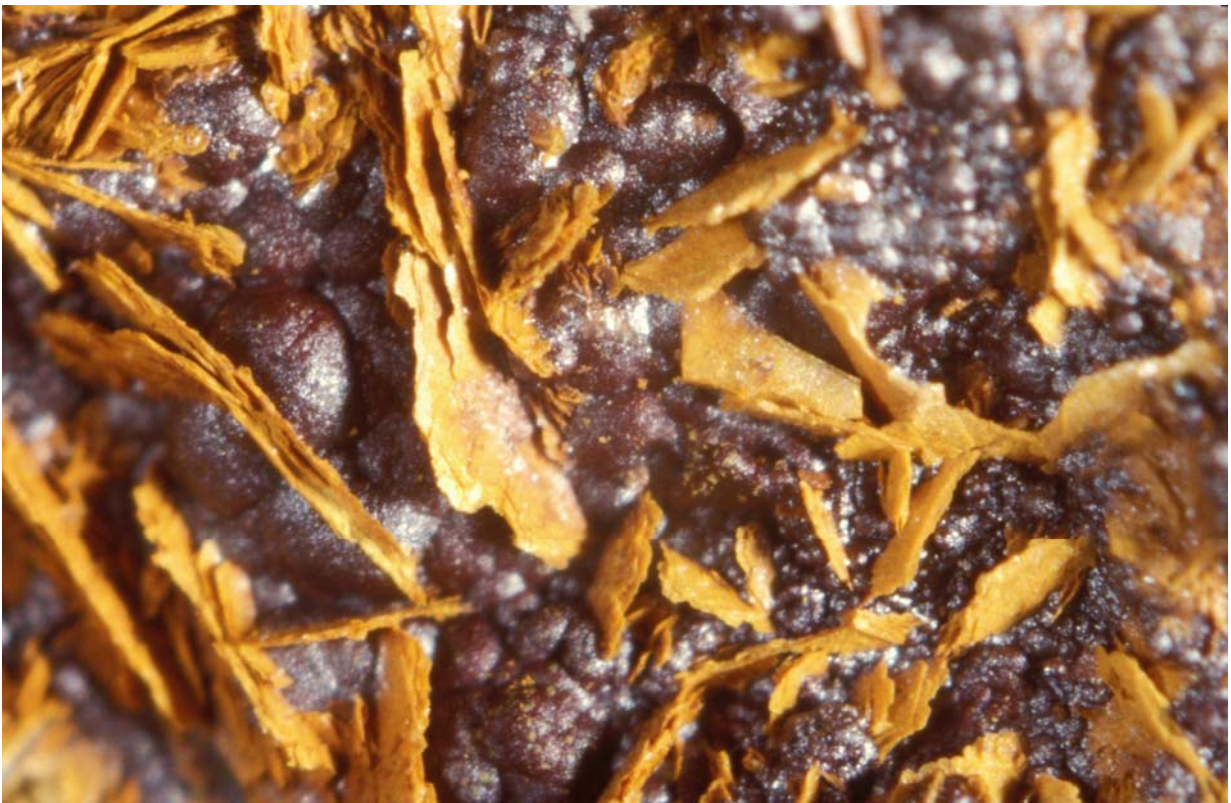
Bild 4.3.1 G: wie F, Siderit mit oxidiertem green rust, 2 x 3 mm

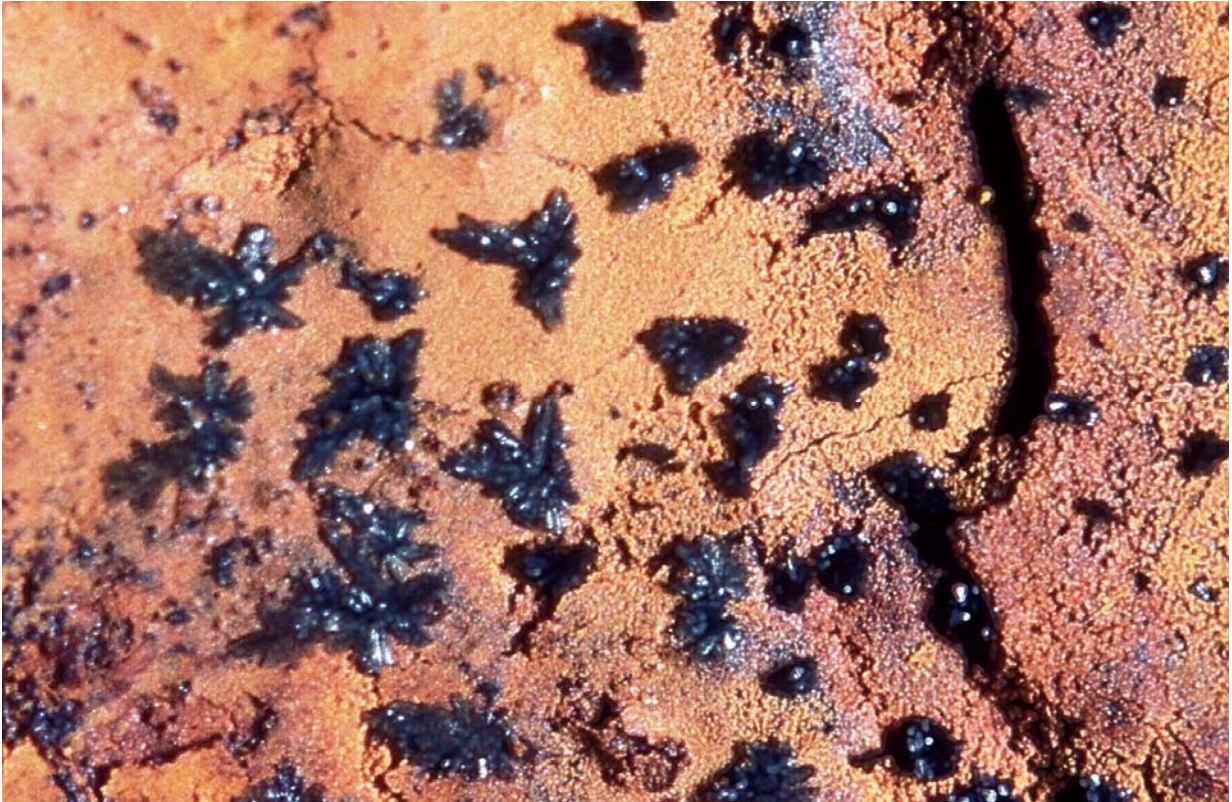
Bild 4.3.1 H: Vivianit nach Phosphatdosierung, Hannover DN 200, 1984, 1,7 x 2,5 mm. Vivianit, in frischem Zustand farblos, wird langsam blau und dann dunkelgrün.

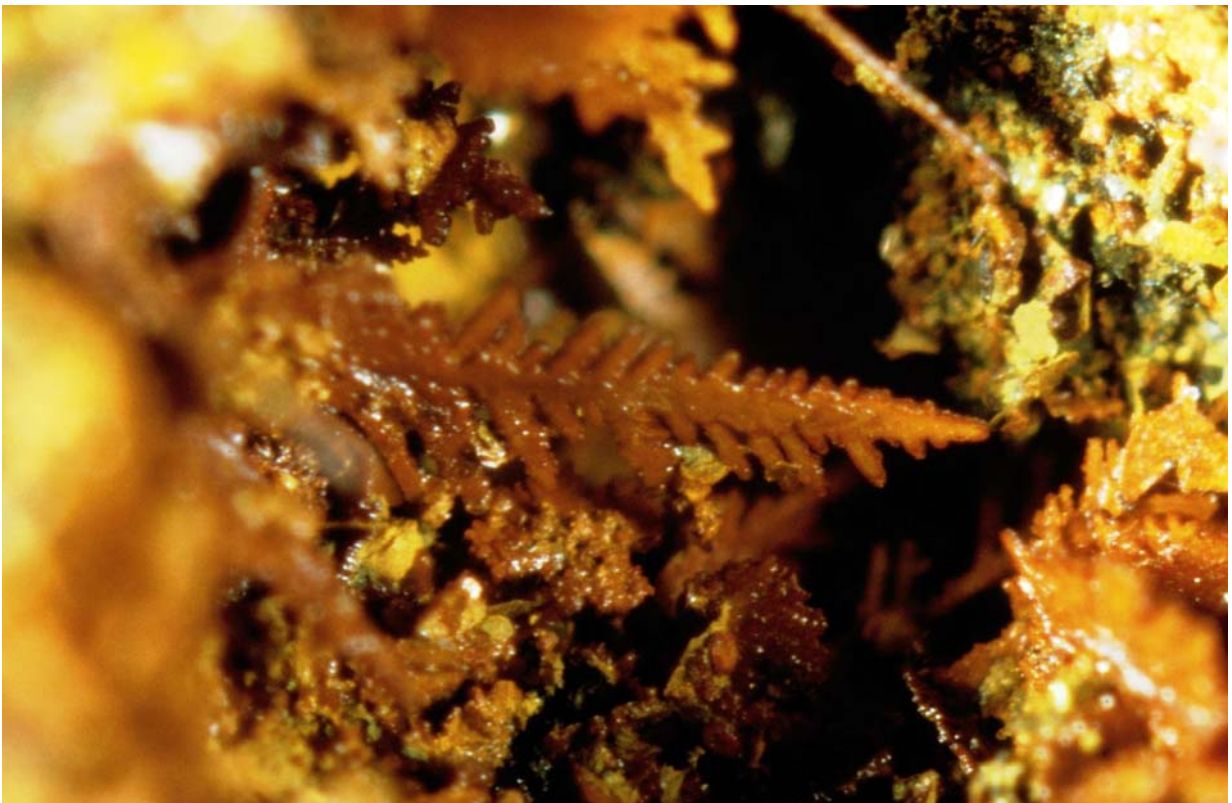
Bild 4.3.1 I: Dendritische Bildung (schwefelhaltig), Graugussleitung, Hannover DN 500, 1979, 1,7 x 2,5 mm

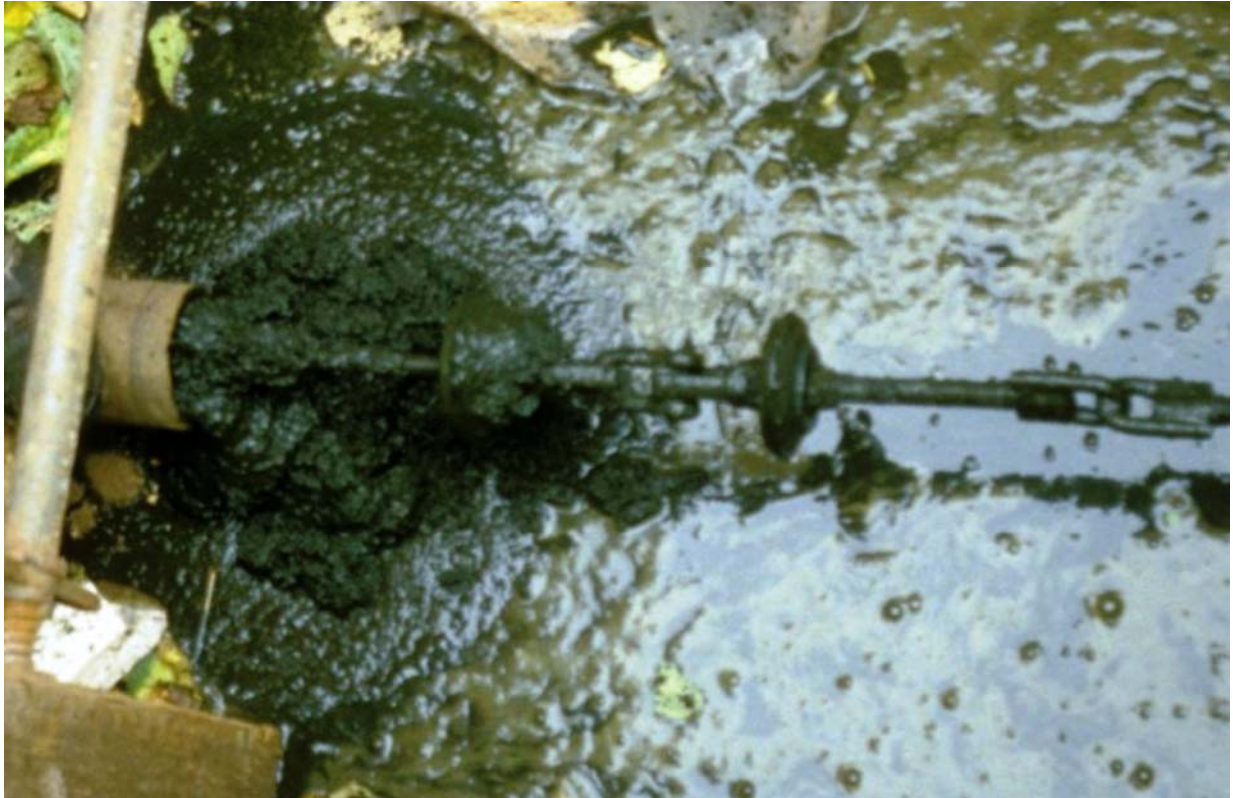
Bild 4.3.1 J: Rohrreinigung Hannover, Graugussleitung DN 100, 1985

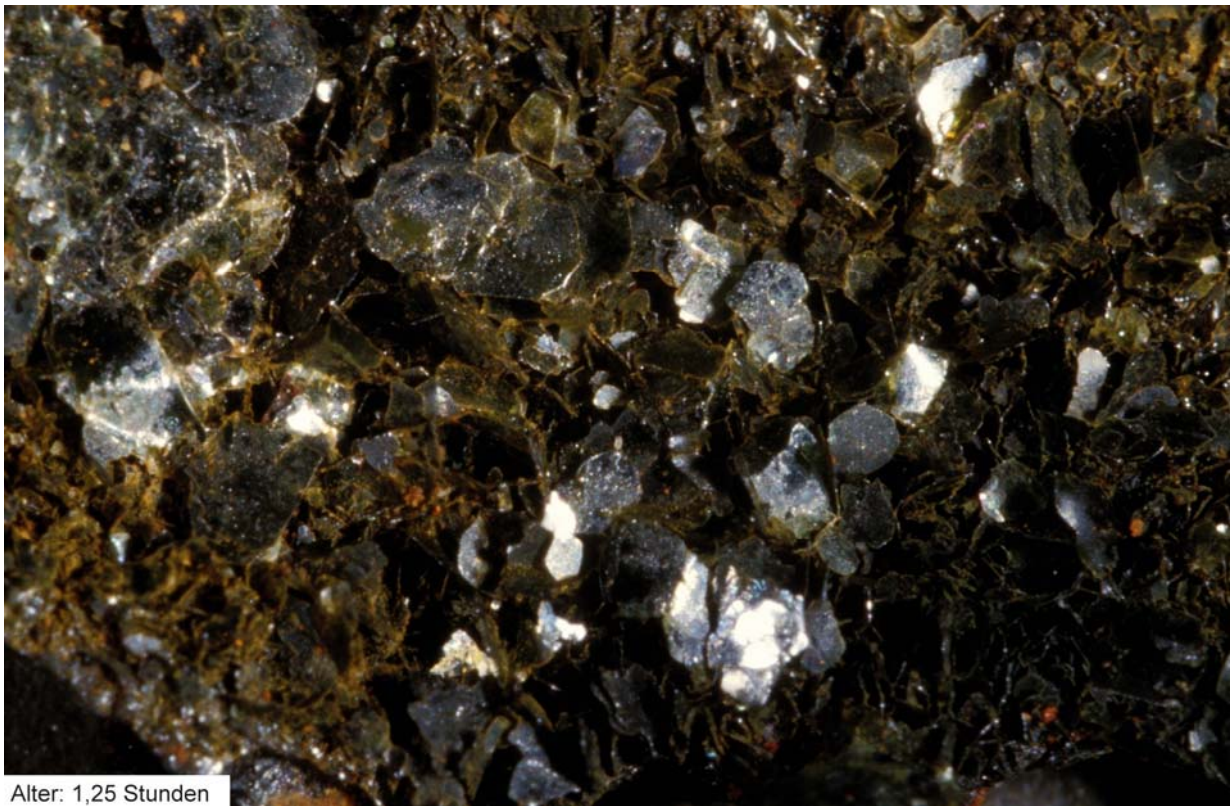
Alter: 1,25 Stunden

Bild 4.3.1 M: wie K, nach 1,25 Stunden

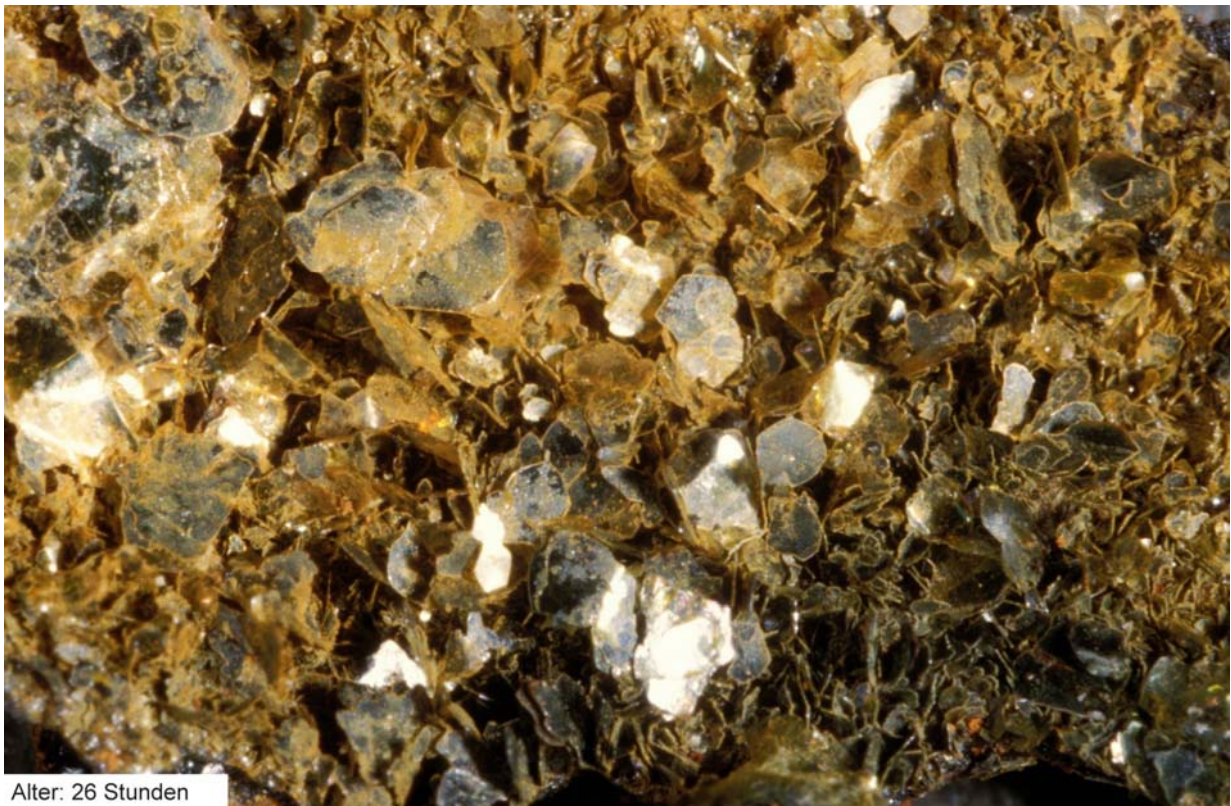
Bild 4.3.1 O: wie K, nach 26 Stunden

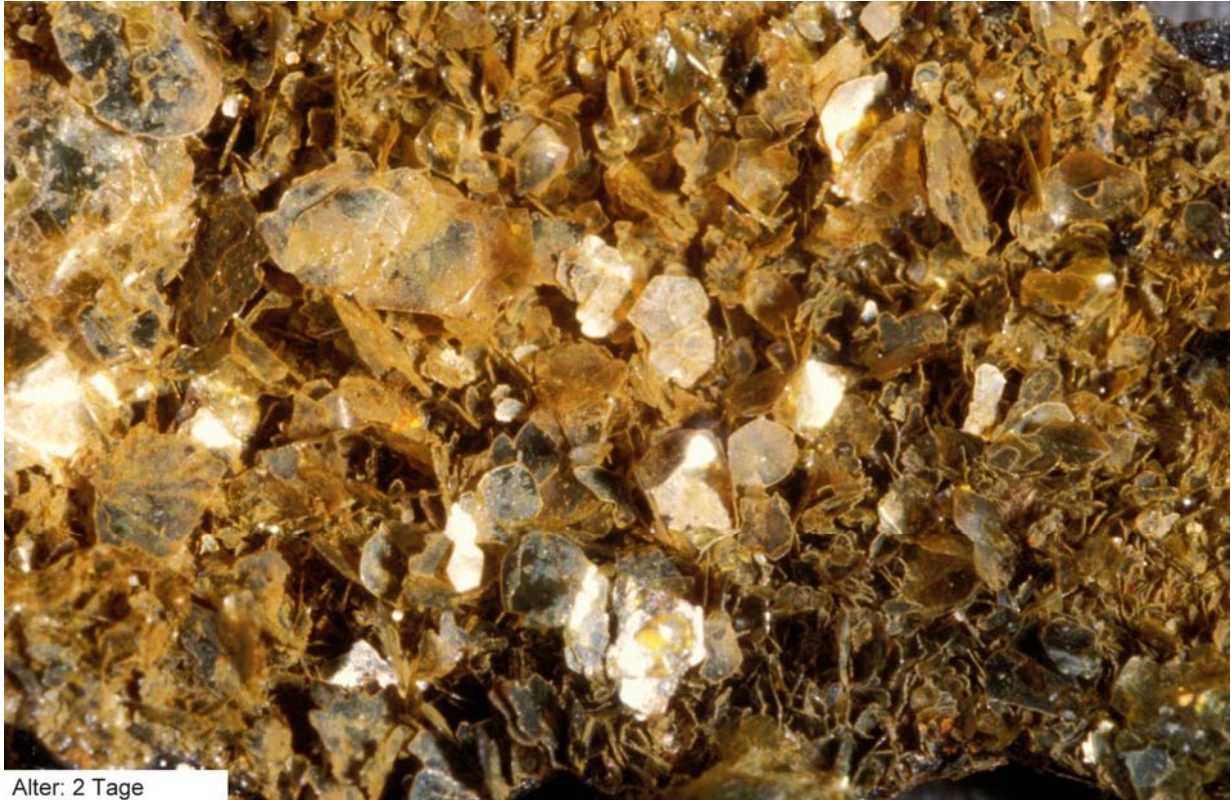
Alter: 2 Tage

Bild 4.3.1 P: wie K, nach 2 Tagen

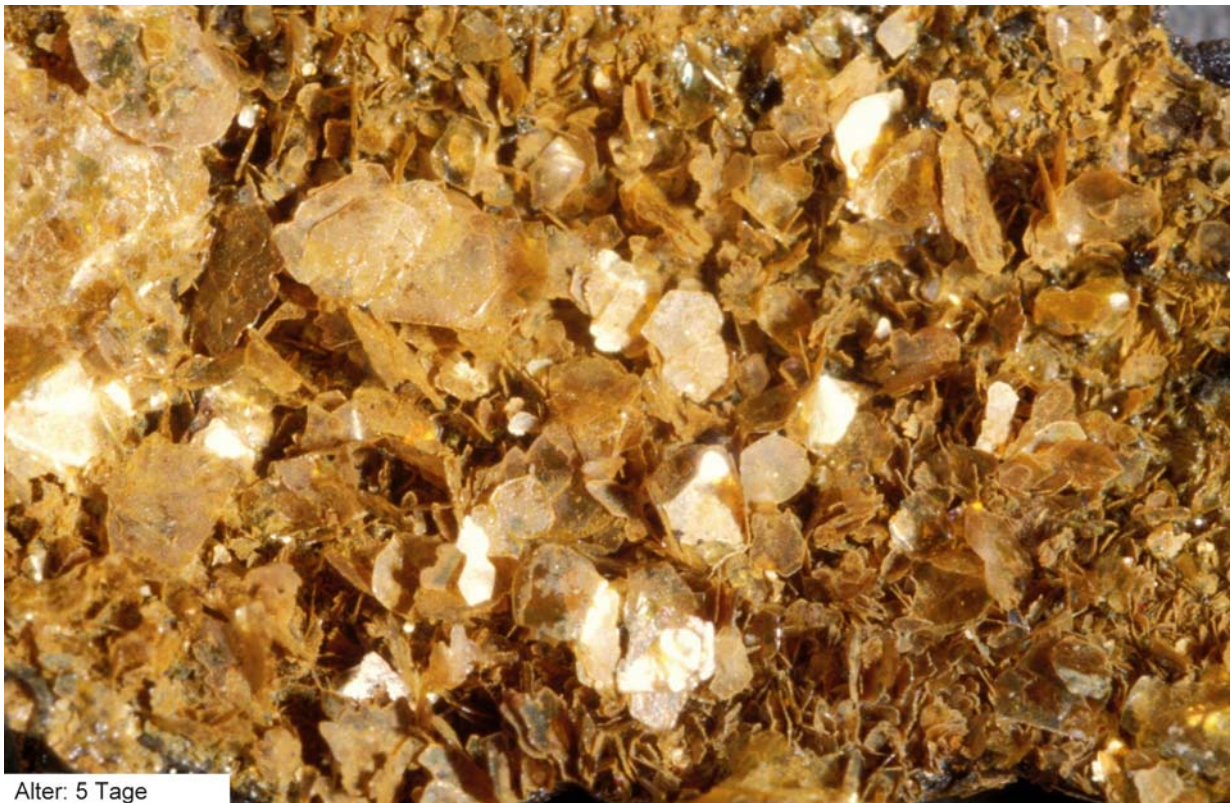
Alter: 5 Tage

Bild 4.3.1 Q: wie K, nach 5 Tagen
