## Abschnitt 4.3.1, Auswahl 3

## Enteisenung im Filter, Bilder 4.3.1 A bis P

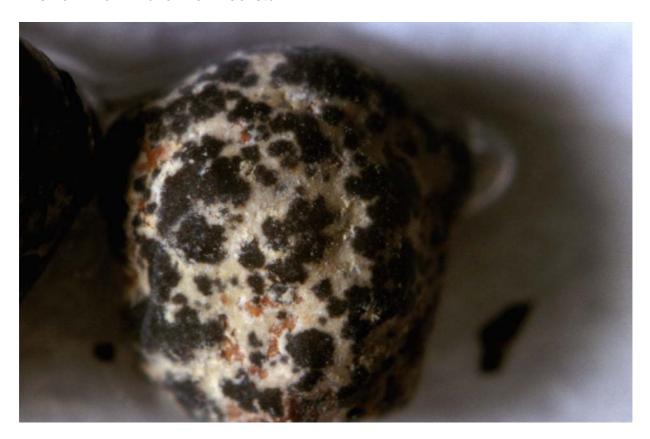
Bild 4.3.1 A: getrennte Zonen auf einem Filterkorn, 1979, 1,7 x 2,5 mm

Das in A gezeigte Filterkorn stammt aus einem Filter, das mit einem manganhaltigen Wasser beaufschlagt wurde. Das Wasser hatte zuvor eine Schnellentcarbonisierungsanlage passiert und war daher kalkabscheidend. Die beiden Vorgänge "Entmanganung" und "Calcitabscheidung" laufen offenbar im Filter parallel ab, bilden aber kleinräumige Zonen, in denen sie sich jeweils gegenseitig ausschließen.

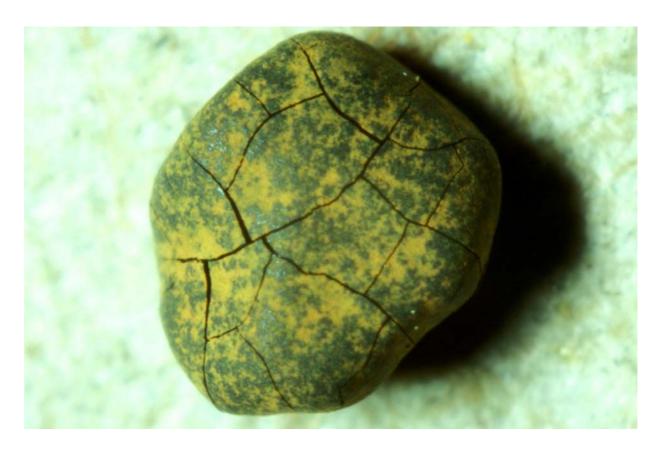
Bild 4.3.1 B: Filterkorn aus dem Wasserwerk Elze-Berkhof der Stadtwerke Hannover AG, 1996, 2 x 3 mm. Die Schrumpfungsrisse sind beim Trocknen entstanden.

Bild B zeigt, dass im Verlauf mehrerer Jahre ein Kornwachstum eingetreten ist. Die aufgewachsene Schicht enthält offenbar Wasser, das beim Trocknen abgegeben wird und dabei Schrumpfungsrisse hinterlässt. Die Konsistenz scheint massiver zu sein als der Biofilm, der sich bei der Entmanganung bildet. Die dunkleren Flecken auf Bild B könnten als Zonen interpretiert werden, in denen bevorzugt eine Entmanganung abläuft. Diese Interpretation ist, wie die folgenden Beispiele zeigen werden, wahrscheinlich falsch.

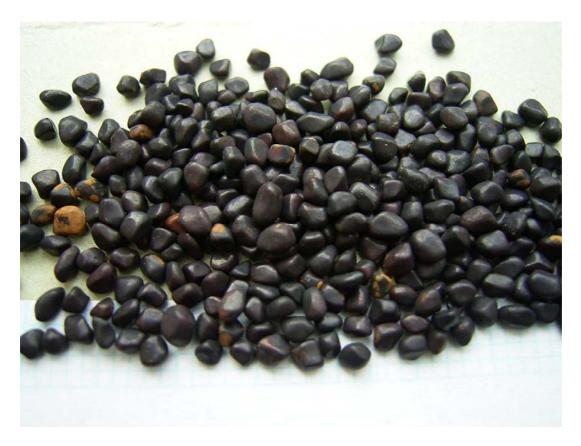
Bild 4.3.1 E: Filterkies aus einem Grundwasserwerk, 1982, 26 x 34 mm

Die Bilder E und F zeigen, dass die aufwachsende Schicht aus Einen(III)-oxidhydrat unterschiedlich gefärbt sein kann.

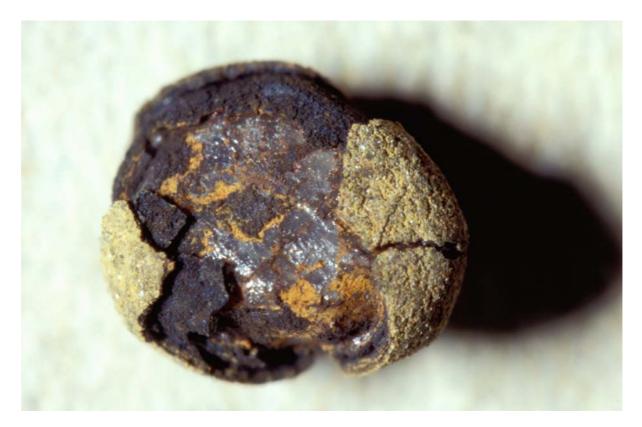
Bild 4.3.1 J: Filterkies aus einem Grundwasserwerk, 1996 (ca. 17 Jahre im Einsatz), 3,3 x 5 mm

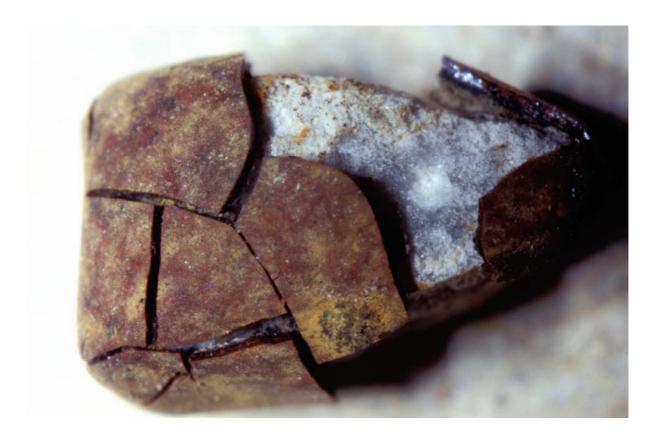
Bild 4.3.1 K: wie J, Dolomitkorn, 3,3 x 5 mm

Der Gleichgewichts-pH-Wert liegt bei ca. 7,8. Das Aufbereitungsfilter enthält neben Quarzkies auch dolomitisches Filtermaterial zur Entsäuerung. Bild K zeigt ein Korn des halbgebrannten Dolomits. In der Umgebung solcher Dolomitkörner ist der pH-Wert erhöht, was die Enteisenung und die Entmanganung begünstigt. Der "Panzer" aus Eisenoxidhydraten wächst also besonders schnell und wird besonders dick. Die Entsäuerung begünstigt daher die Enteisenung, die aber ihrerseits die Entsäuerung behindert. Eine wechselseitige Abhängigkeit zwischen Enteisenung und Entsäuerung kann auch bei der unterirdischen Wasseraufbereitung beobachtet werden (s. Bild O in Abschnitt 7.9.7).

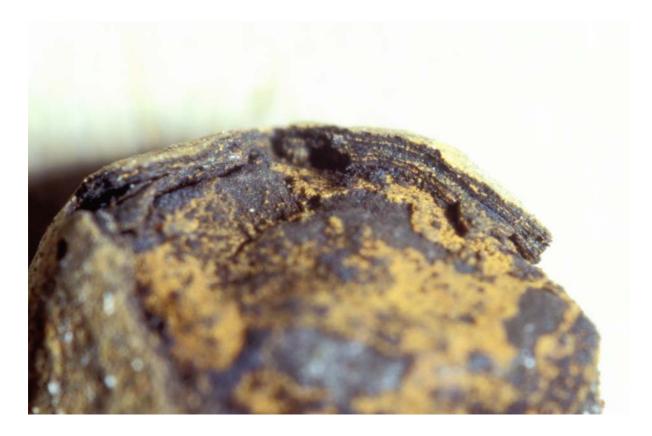
Bild 4.3.1 L: wie J, Quarzkorn mit Zonen in der aufgewachsenen Schicht, 3,3 x 5 mm

Es fällt auf, dass sich in der aufgewachsenen Schicht gelbe und schwarze Zonen abwechseln. Daraus ergibt sich die folgende messerscharfe, aber falsche Schlussfolgerung:

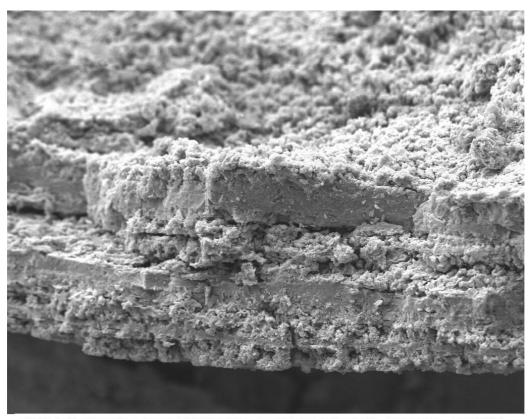
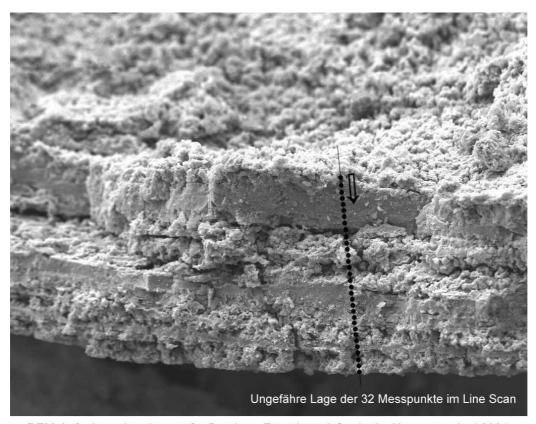
Bilder 4.3.1 N und O: wie L, REM-Aufnahme, 0,48 x 0,62 mm

Um diese einleuchtende Hypothese zu überprüfen, wurde Material von der aufgewachsenen Schicht mit dem Rasterelektronenmikroskop ("REM") untersucht. Dem Landesamt für Bergbau, Energie und Geologie in Hannover sei für die Untersuchung ausdrücklich gedankt. Mit einem "Line scan" auf den Röntgenlinien des Eisens und des Mangans wurde die Verteilung dieser beiden Elemente in der Schicht ermittelt.

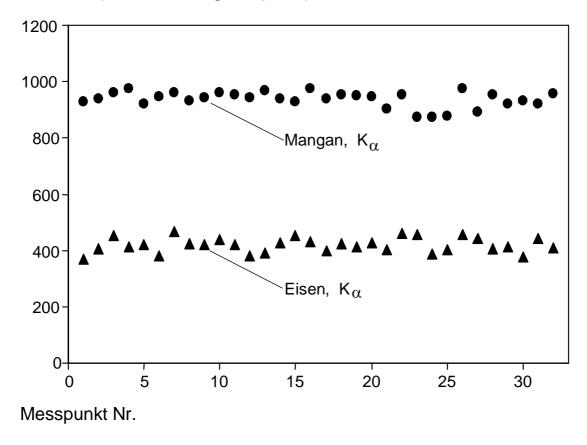
Bild 4.3.1 P: Ergebnisse des Line-Scans für die Elemente Eisen und Mangan.

Wie die Röntgensignale des Line-Scans zeigen, gibt es keine Auffälligkeiten, die darauf hindeuten, dass unterschiedliche Zonen existieren, in denen jeweils Enteisenung bzw. Entmanganung bevorzugt sind. Die verschiedenen Färbungen der aufgewachsenen Schichten sind sehr wahrscheinlich dadurch zu erklären, dass sich die Reaktionsbedingungen im Filter jeweils dann änderten, wenn das verbrauchte dolomitische Filtermaterial ersetzt wurde. Die dadurch entstandenen Diskontinuitäten können das Erscheinungsbild des Eisen(III)-oxidhydrats beeinflusst und zu der "Scharlatanerie" geführt haben.
