Abschnitt 5.3.11

Kupfer, Bilder 5.3.11 A bis S

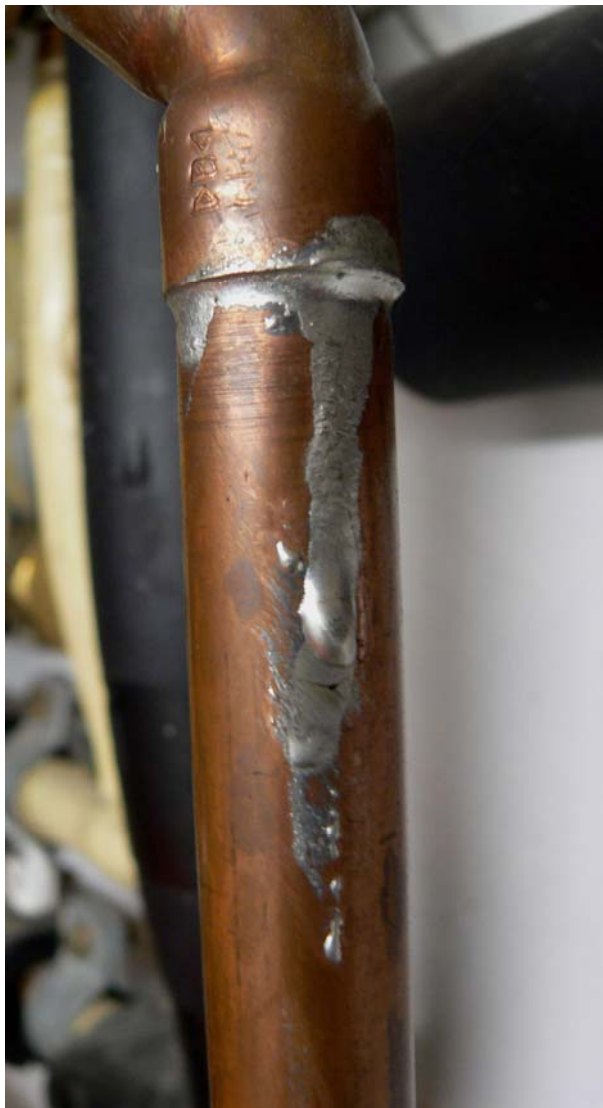
Bild 5.3.11 A: Lötstelle mit Weichlot, drei Jahre alt ("suboptimal")

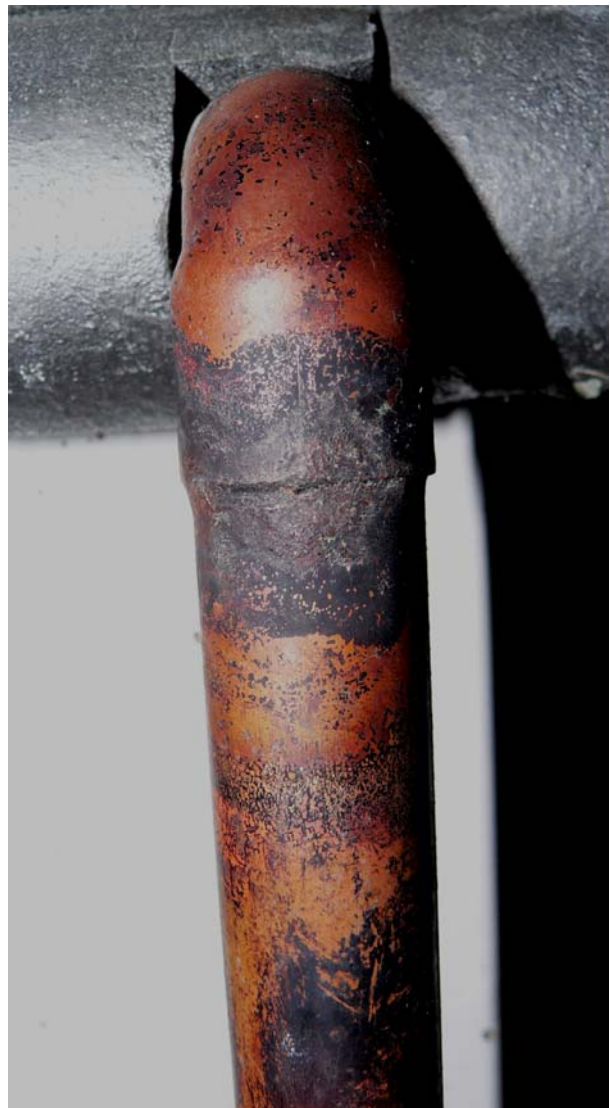
Bild 5.3.11 B: Lötstelle mit Hartlot, 30 Jahre alt

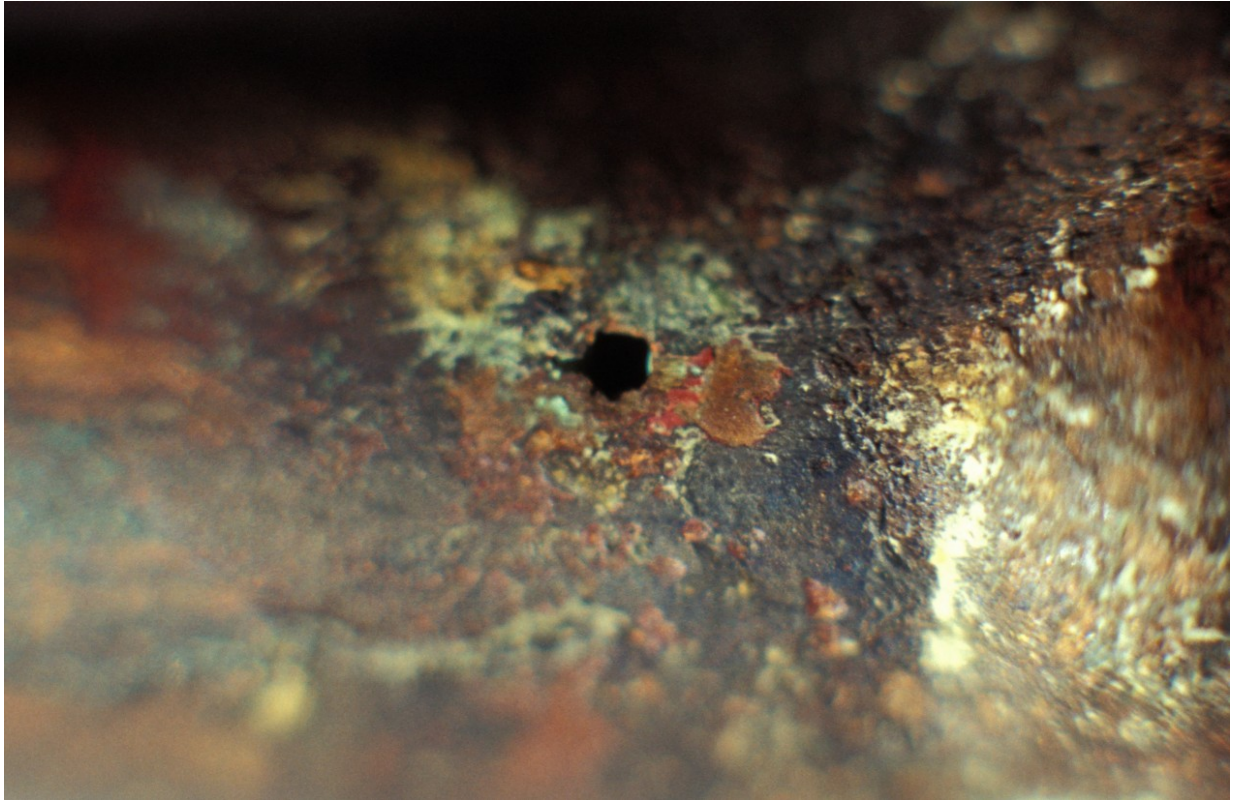
Bild 5.3.11 C: Lochkorrosion, Aufnahme von außen, Bildformat 22 x 33 mm

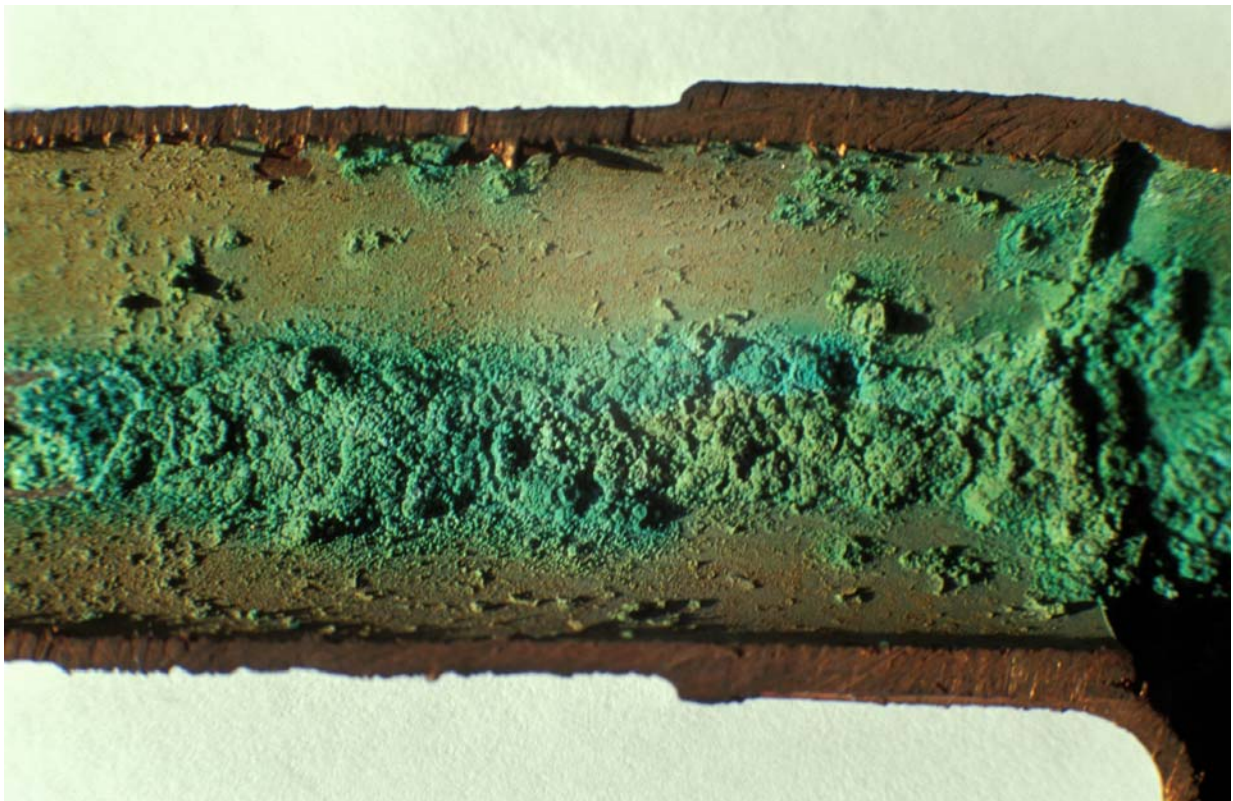
Bild 5.3.11 D: Aufgeschnittenes Rohr mit Korrosionsprodukten (Malachit), Bildbreite 50 mm

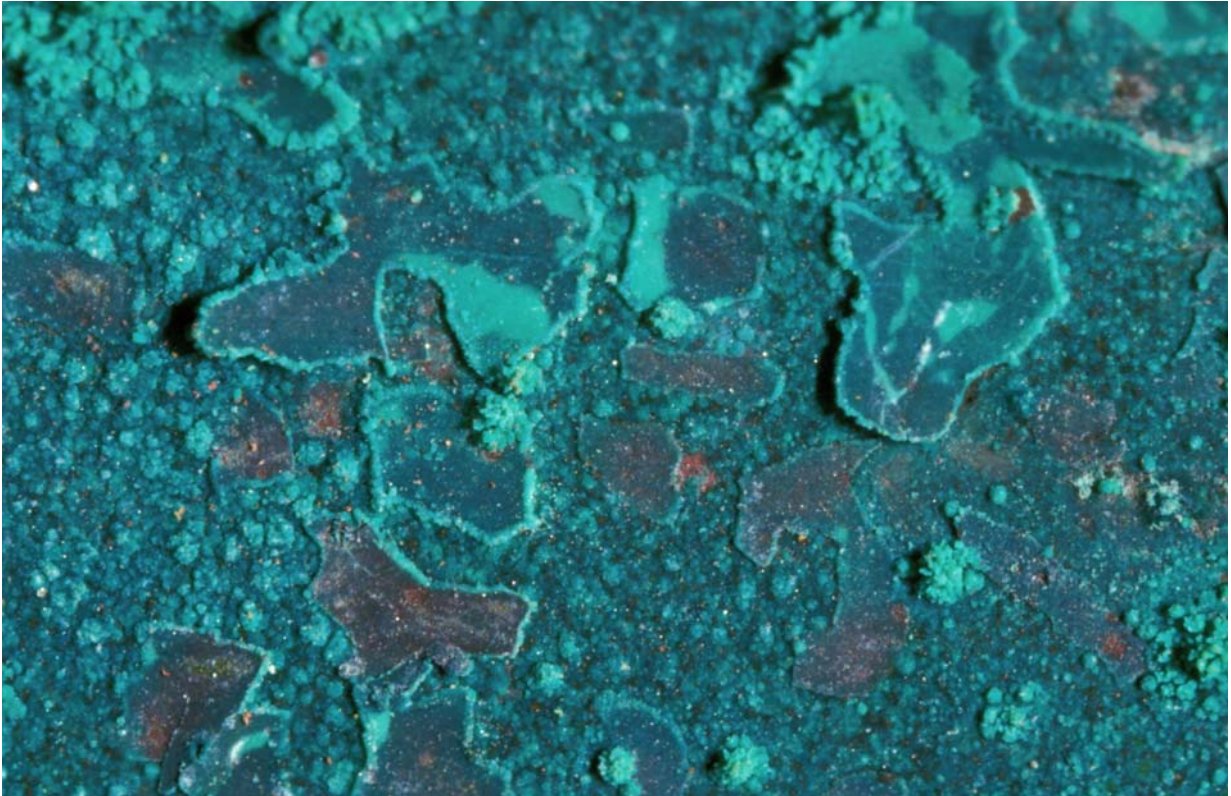
Bild 5.3.11 E: Aufgeschnittenes Rohr, Schadensfall (durch Kohlenstoffschichten verursacht?), 5 x 7,5 mm

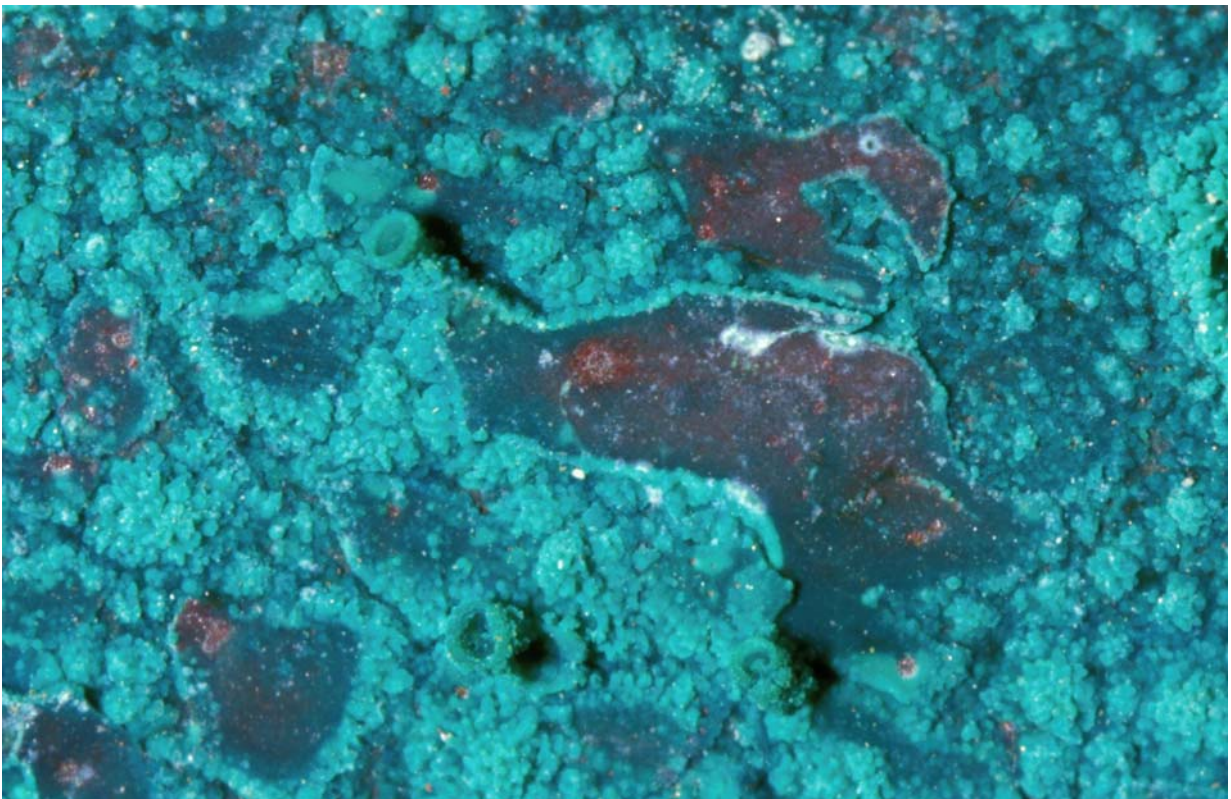
Bild 5.3.11 F: wie E, 3,3 x 5 mm

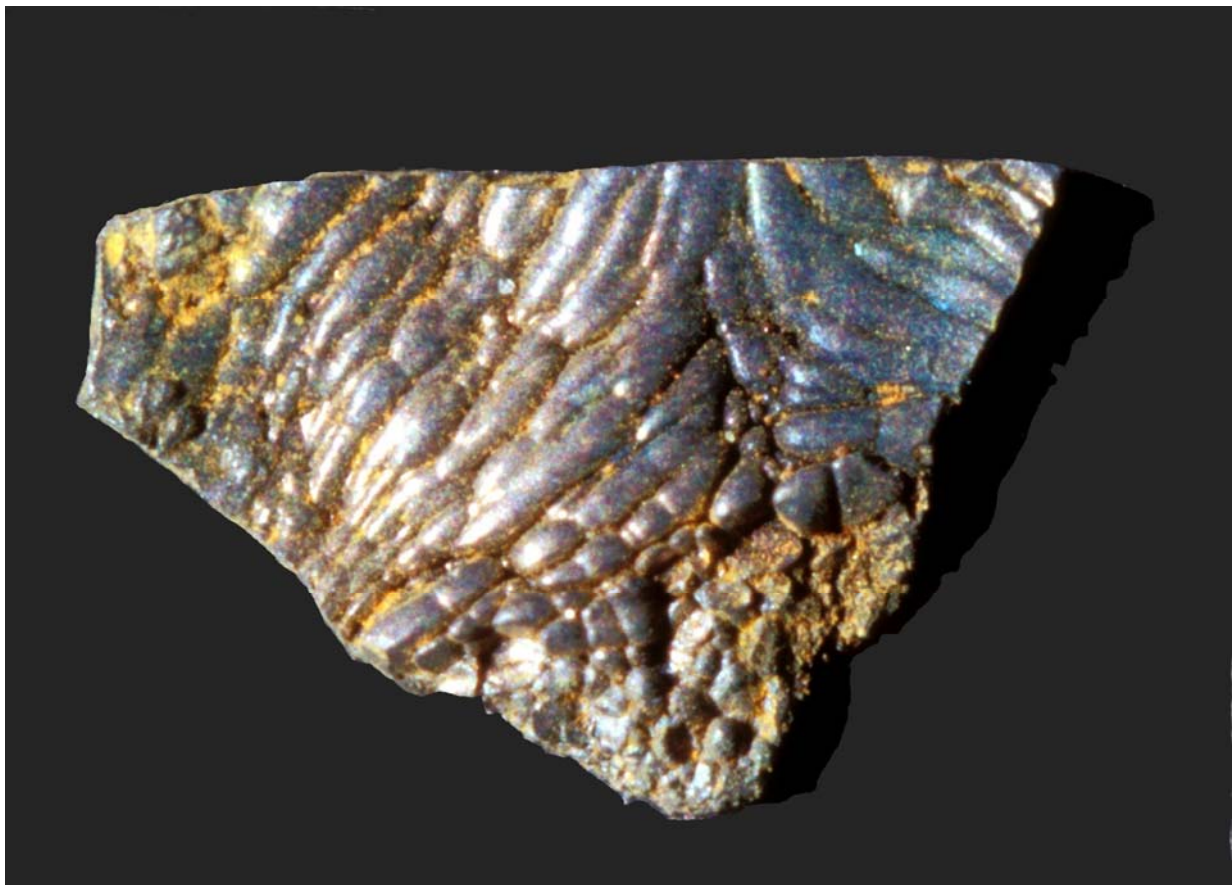
Bild 5.3.11 G: Korrosionsprodukt Brunnen 1 Fuhrberg, 2,3 x 3,5 mm

Ein sonderbares Korrosionsphänomen ist an den aus Kupfer bestehenden Filtersträngen des Horizontalfilterbrunnens 1 des Wasserwerks Fuhrberg aufgetreten. Das von diesem Brunnen geförderte Wasser ist völlig sauerstofffrei und enthält hohe Konzentrationen von Eisen(II) sowie Spuren von Schwefelwasserstoff. Es herrschen also Bedingungen, unter denen sich Chalkopyrit ("Kupferkies", CuFeS_2) bilden könnte.

Im Jahre 2005 (der Brunnen hatte ein Alter von 46 Jahren erreicht) wurden die Filterstränge gereinigt. Dabei wurde ein dunkles, sprödes, elektrisch leitendes Material abgelöst, das beim Erhitzen mit Säure Schwefelwasserstoff freisetzte. In zwei Laboratorien wurde das Material röntgendiffraktometrisch untersucht. In einem Labor konnten undeutliche Linien von Chalkopyrit festgestellt werden, im zweiten Labor war das untersuchte Material amorph. Blickt man auf den Eisengehalt des Materials, handelt es sich um eine Ablagerung aus dem Wasser, blickt man auf den Kupfergehalt, ist es ein Korrosionsprodukt. Wie die folgenden Bilder zeigen, variiert das Erscheinungsbild des Materials sehr stark.

Mit einer provisorischen Versuchsanordnung wurde mit einer Kochsalzlösung als Elektrolyt festgestellt, dass das Material edler ist als metallisches Kupfer. Für den Korrosionsprozess ist dies eher ungünstig zu beurteilen.

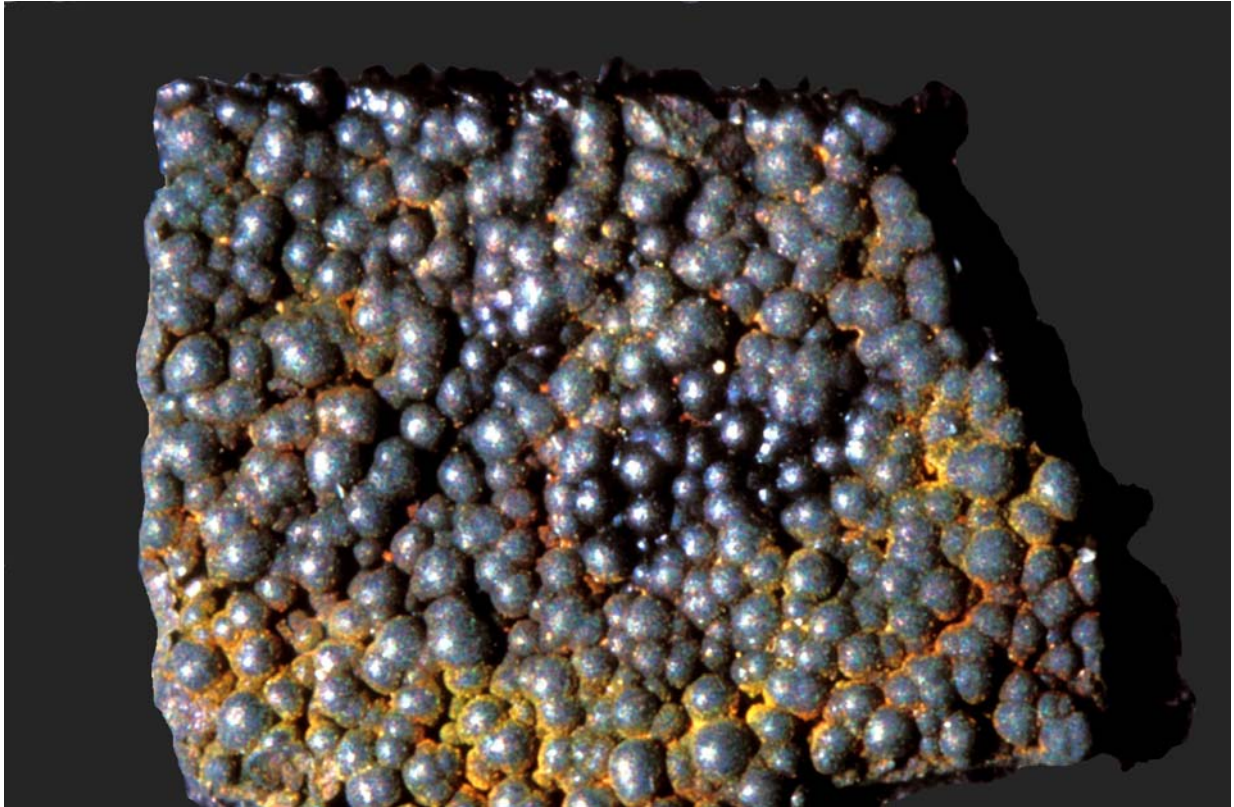
Bild 5.3.11 H: wie G, 2 x 3 mm

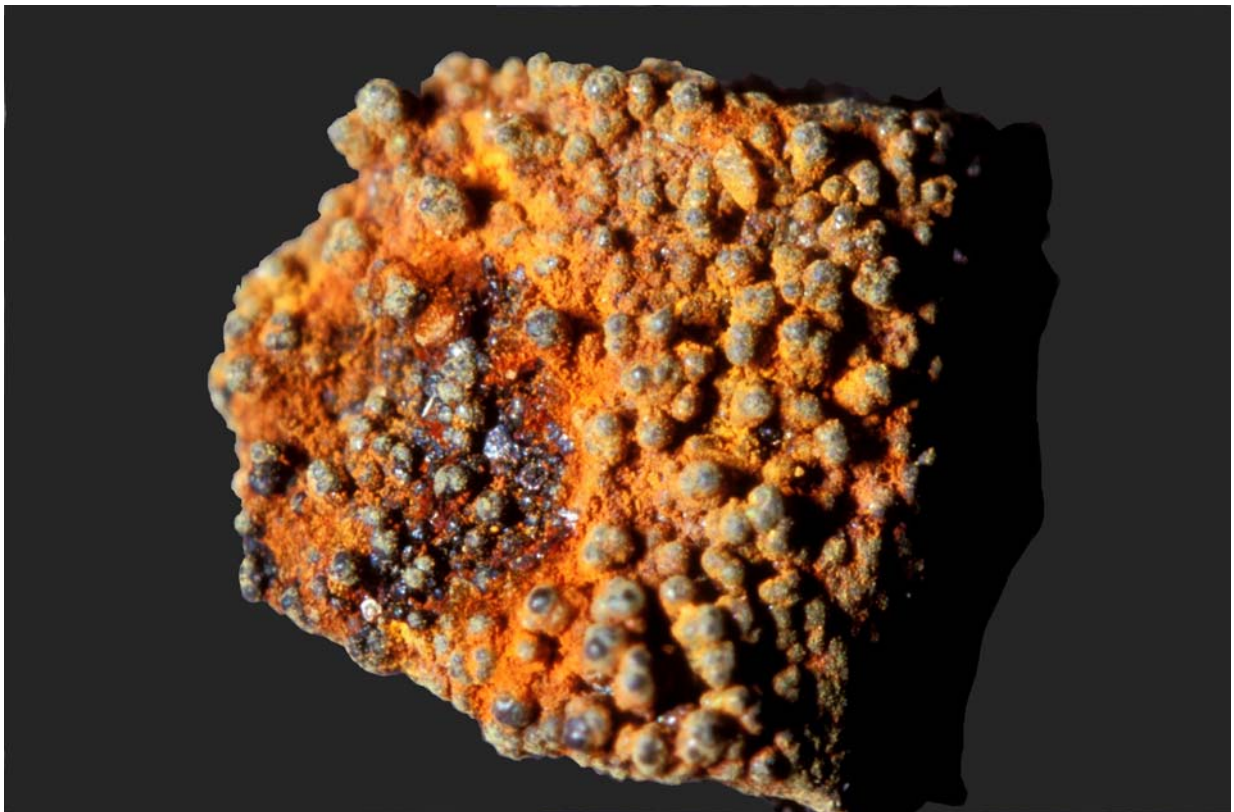
Bild 5.3.11 I: wie G, 3,3 x 5 mm

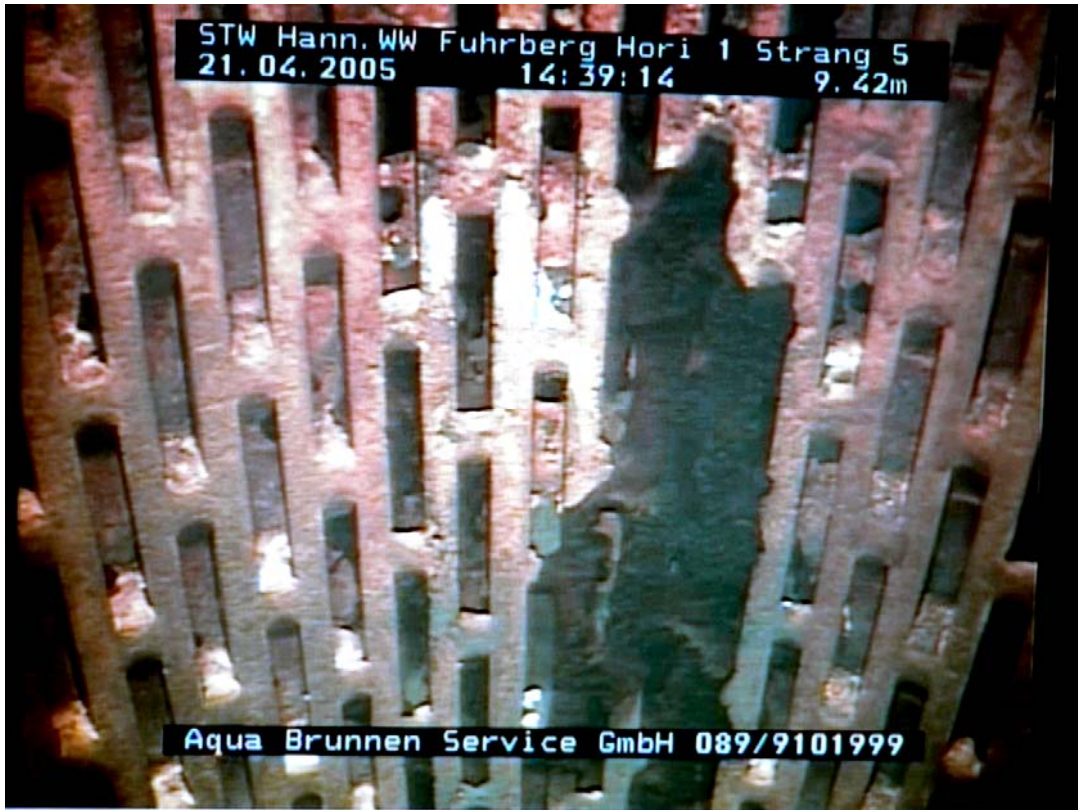
Bild 5.3.11 J: wie G, Blick auf das Brunnenfilter, Wiedergabe mit freundlicher Genehmigung durch Aqua Brunnen Service GmbH.

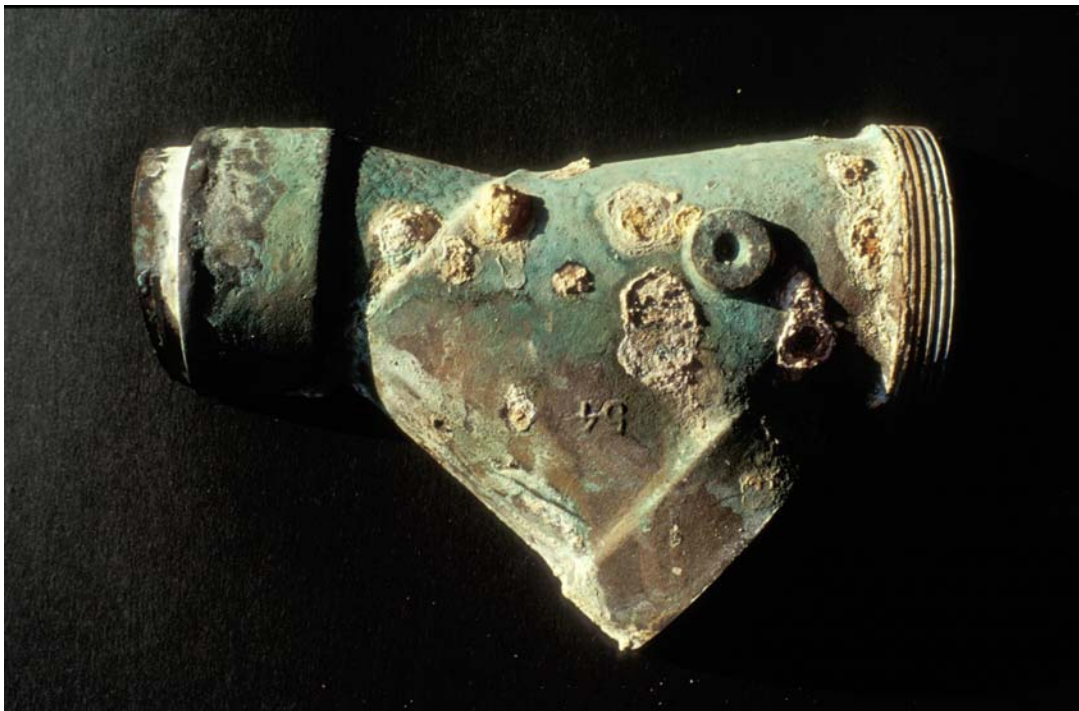
Bild 5.3.11 K: Messingarmatur, die durch Entzinkung undicht wurde. Das durch das scheinbar massive Metall hindurchsickernde Wasser verdunstet und bildet dabei weiße Ausblühungen.

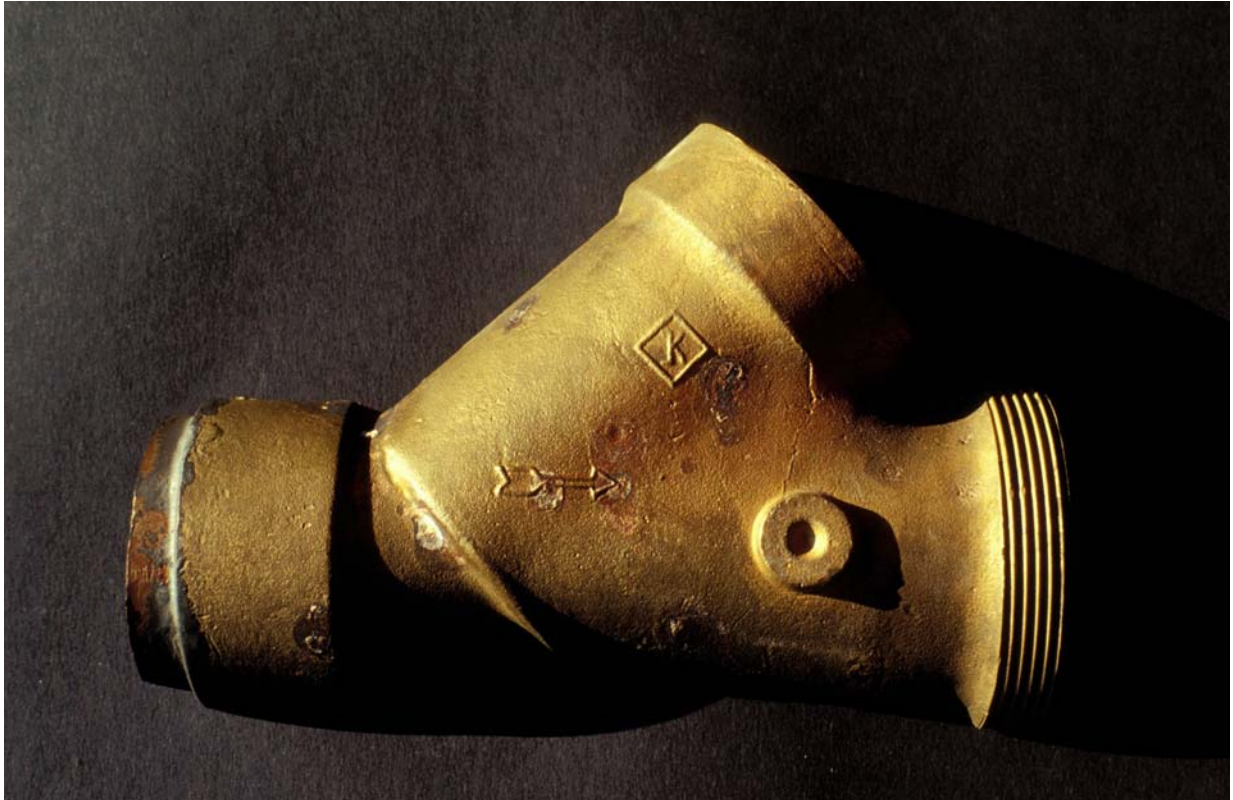
Bild 5.3.11 L: wie K, Zweite Hälfte der Armatur, gereinigt

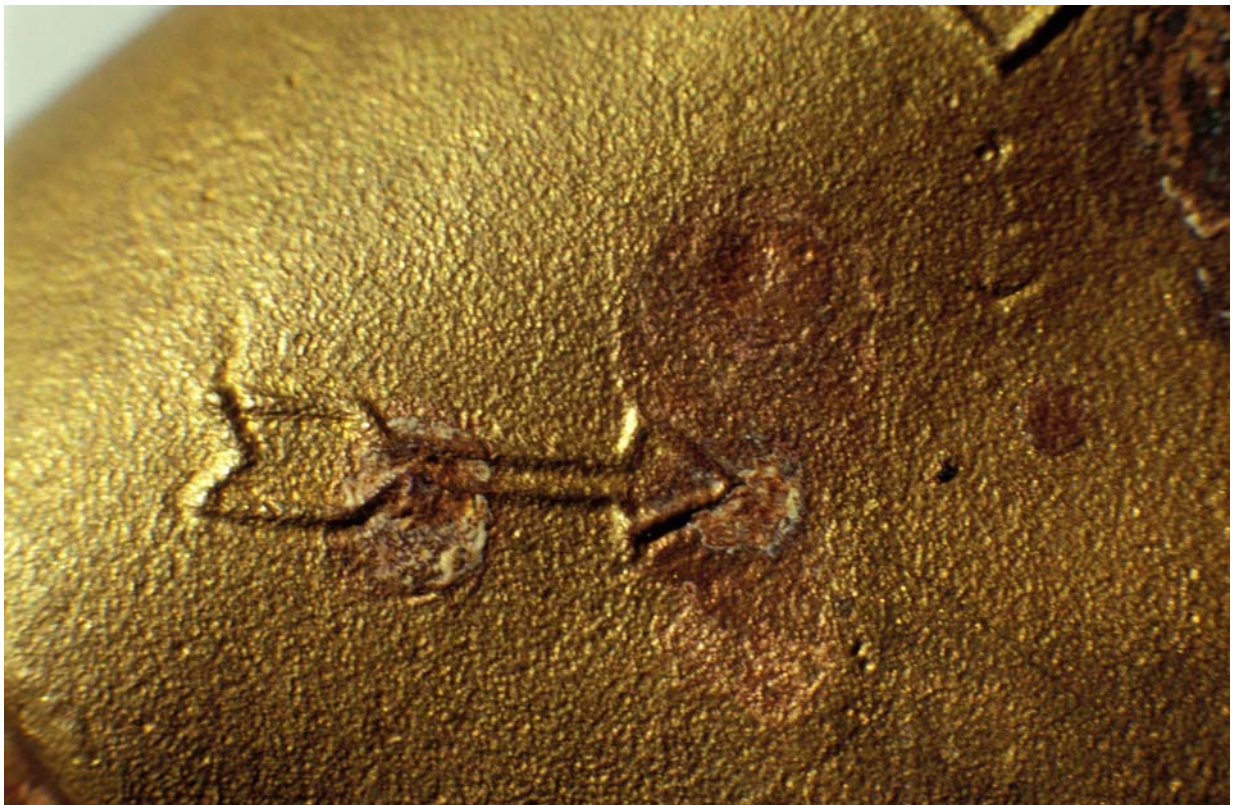
Bild 5.3.11 M: wie K, Nahaufnahme; die dunkleren Stellen sind an Zink verarmt und undicht.

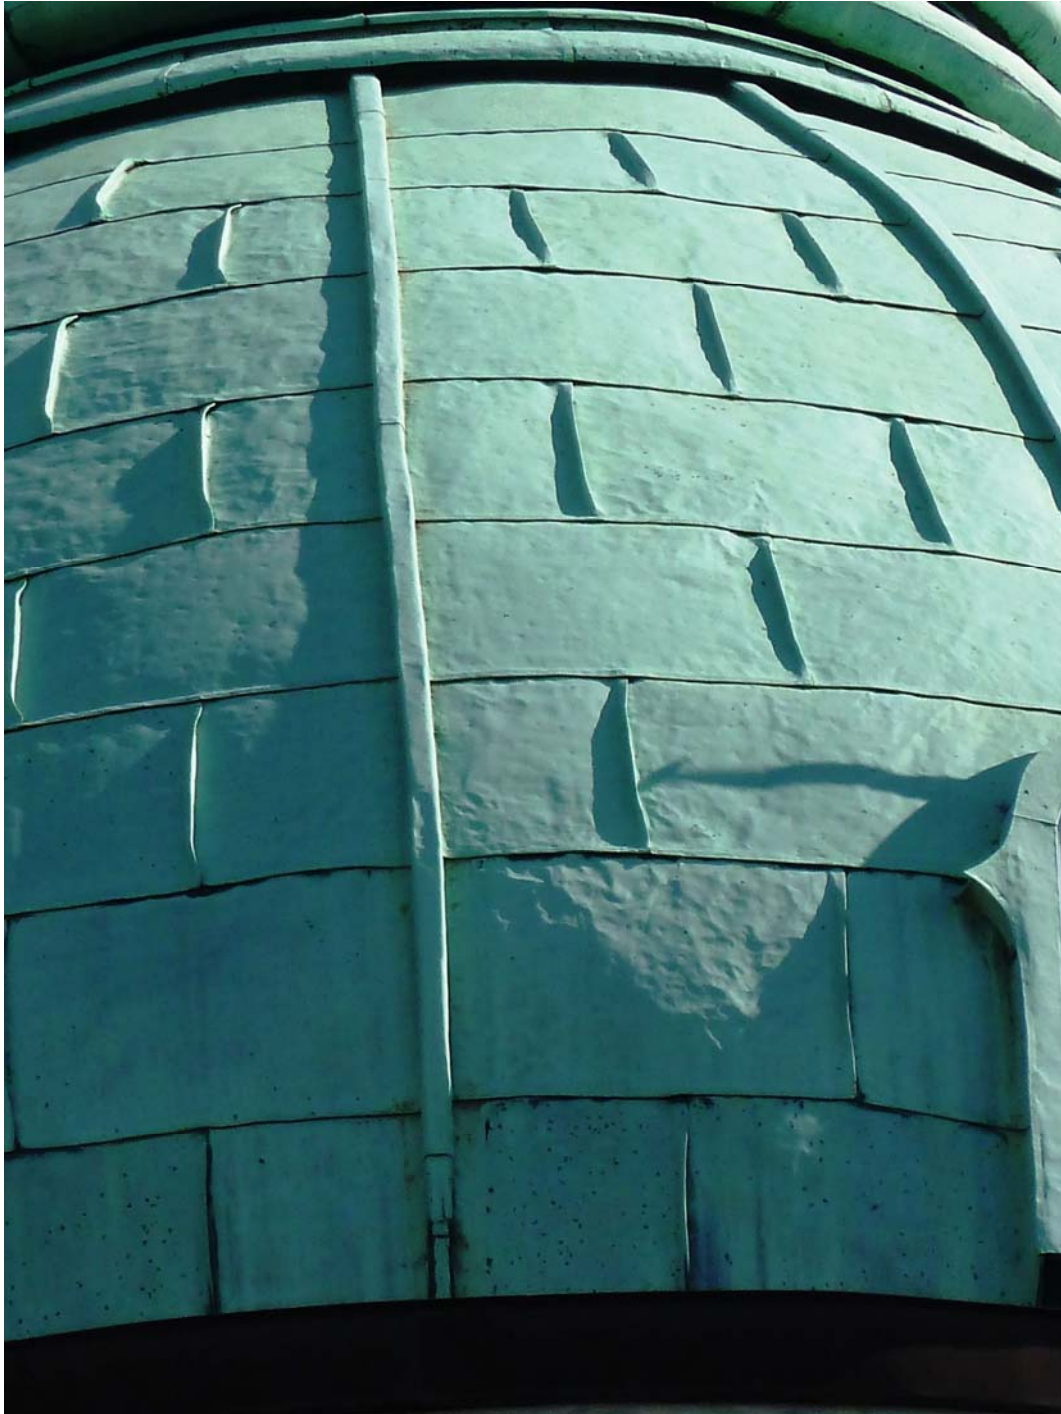
Bild 5.3.11 N: Kuppel der Hannoverschen Bank, Baujahr 1900, Ausschnitt

Ebenso wie Blei wird auch Kupfer im Dachdeckerhandwerk verwendet. Kupfer ist leicht zu bearbeiten, korrosionsbeständig und duldet keinen Bewuchs, beispielsweise durch Moose. Die Vorzüge von Kupfer kommen vor allem in solchen Fällen zur Geltung, in denen gewölbte Flächen einzudecken sind. An der Atmosphäre bildet sich eine grünliche Patina aus basischem Kupfercarbonat, an dem auch andere Anionen, insbesondere Sulfat beteiligt sein können. Das folgende Bild zeigt einen Ausschnitt von der Kuppel der Hannoverschen Bank, Baujahr 1900 (heute: Filiale der Deutschen Bank, Georgsplatz 20, Hannover).

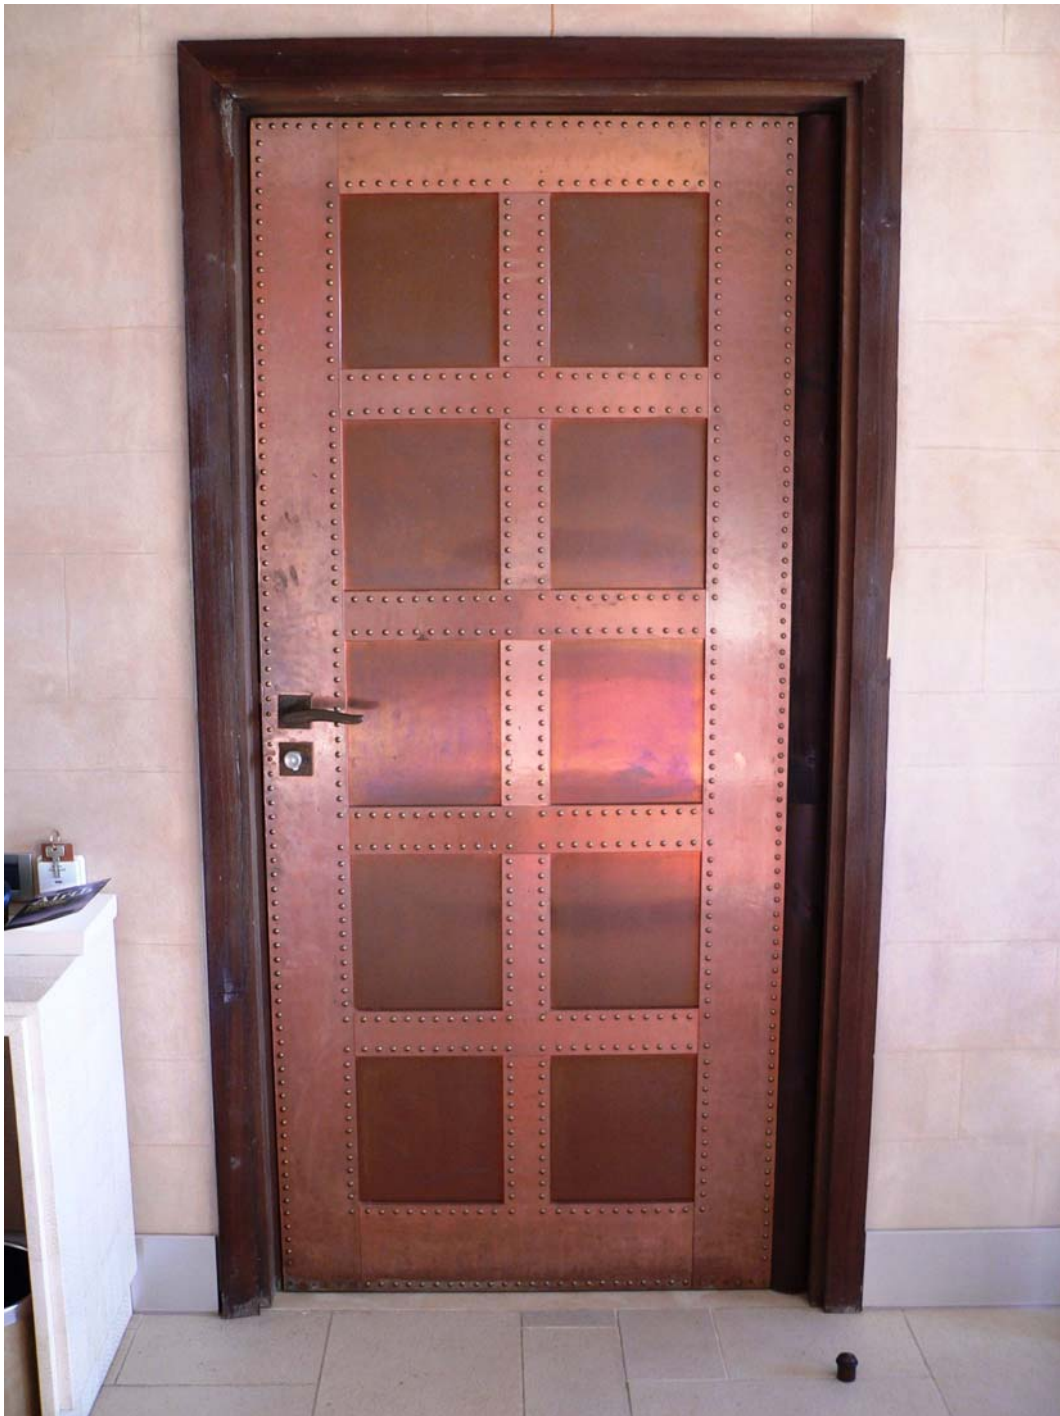
Bild 5.3.11 O: mit Kupferblech beschlagene Türe, Innenseite, Juni 2006

Ein demonstrativer Fall von Lokalelementbildung konnte an einer Türe beobachtet werden, die unter Verwendung von Stahlnägeln mit Kupferblech beschlagenen worden war. Die Türe gehört zu einem Bungalow in einem Hotel auf dem griechischen Festland. Das Hotel wurde im Jahre 2004 eröffnet, zum Zeitpunkt der Aufnahmen im Juni 2006 war es daher ungefähr zwei Jahre alt.

Bild O zeigt die Innenseite der Türe. Hier sind keine Auffälligkeiten erkennbar. Die der Witterung ausgesetzte Außenseite zeigte jedoch, wie Bild P deutlich macht, massive Korrosionsspuren durch Lokalelementbildung.

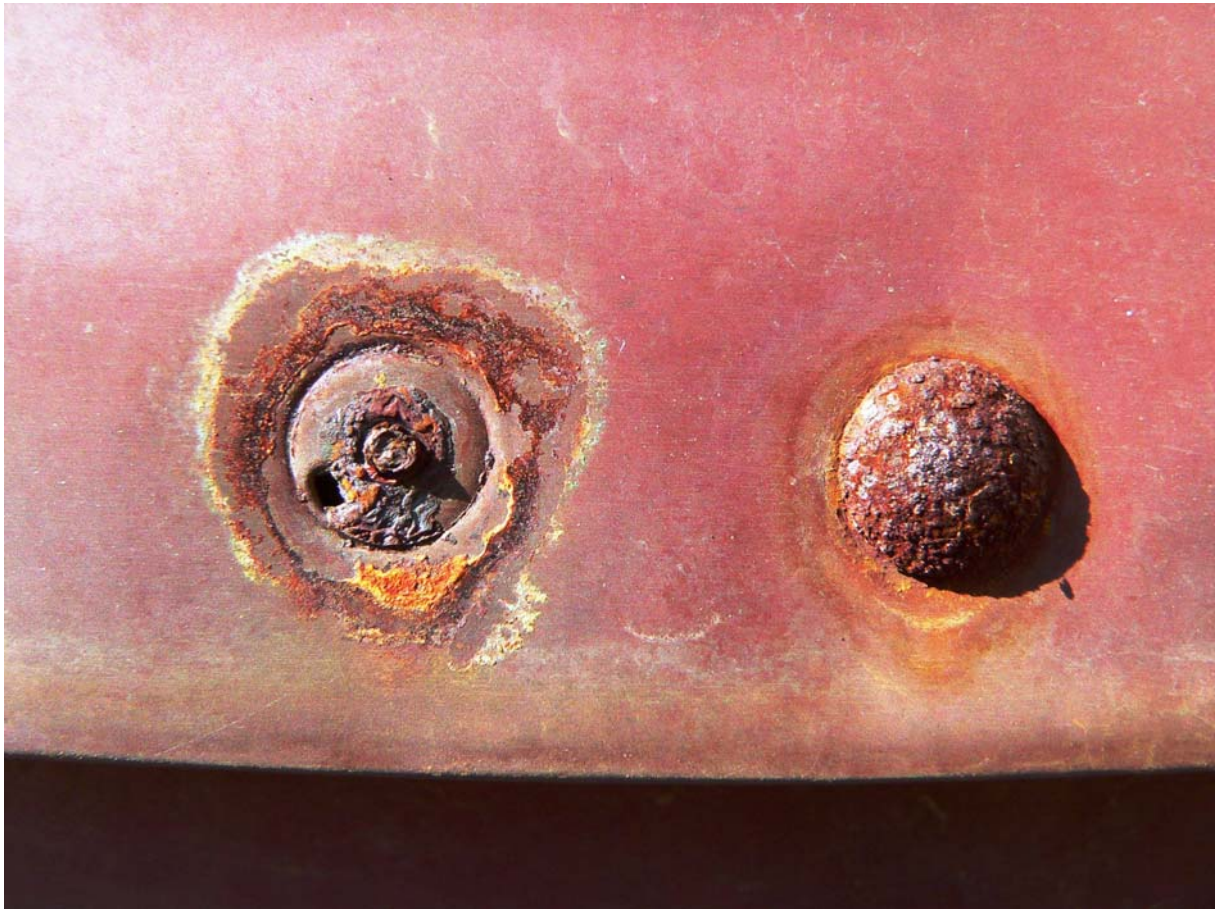
Bild 5.3.11 P: wie O, Außenseite, korrodierte Stahlnägel

Es sollte – vor allem bei Installateuren und bei Leuten, die sich dafür halten – allgemein bekannt sein, dass man Kupfer mit unedleren Metallen nicht so kombinieren darf, dass sich Lokalelemente bilden können. Insofern muss Bild P nicht näher kommentiert werden. Wenn es der Abschreckung dient, hat es seinen Zweck erfüllt.
