Vorgehensweise bei der Bearbeitung eines Schadensfalles

Günter Lange

Aufgaben und Ziele der Schadensanalyse

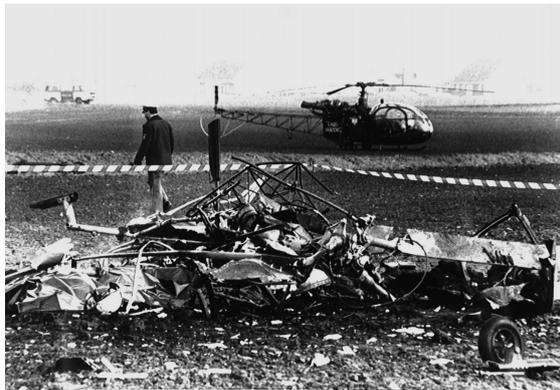
Abb. 1.5 Trümmer eines Hubschraubers. Im Hintergrund gleiches Modell im flugfähigen Zustand.

In jedem Fall sollte man den Bruch zunächst *makroskopisch* beurteilen (Betrachtung mit bloßem Auge, Lupe oder mäßig vergrößerndem Stereomikroskop). Oftmals gestatten deutlich ausgeprägte makroskopische Merkmale, die Bruchart zweifelsfrei zu identifizieren (vgl. Kapitel 2, Abb. 2.7). Auch bei einer großen Zahl zerstörter Teile (z. B. Flugzeugabsturz, Explosion) können die möglicherweise unfallauslösenden Brüche nur durch eine makroskopische Betrachtung eingegrenzt werden. Abbildung 1.5 zeigt ein derartiges Beispiel, Abbildung 1.6 gibt die potenziell schadensverursachenden Teile mit mehr als 70 Bruchstellen wieder.

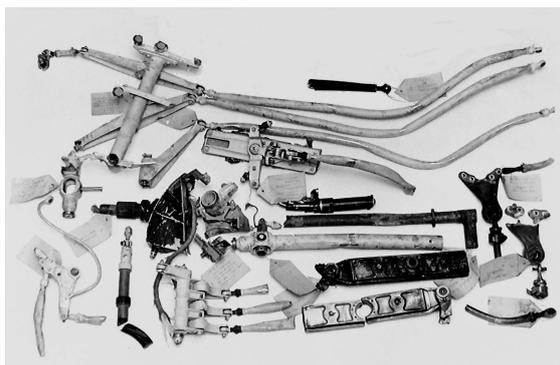
Abb. 1.6 Teile des Steuerungssystems, deren Versagen einen Absturz bewirkt haben könnte.

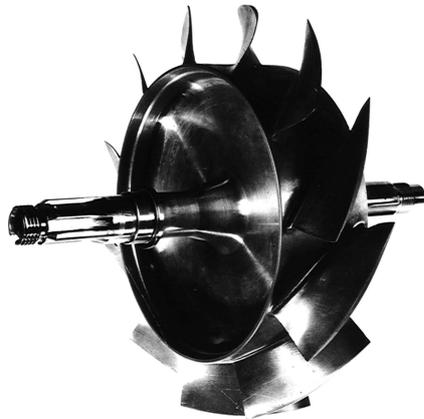
Abb. 1.7 Axialverdichterrad, gefertigt aus einem Stück. Außendurchmesser 180 mm.

Zwei Beispiele sollen die schadensauslösende Wirkung nebensächlich erscheinender Einflüsse verdeutlichen. Die Axialverdichterräder langjährig bewährter Hubschrauberturbinen wurden scheinbar unwesentlich konstruktiv verändert: Am Rand der Scheibe wurde ein umlaufender Wulst angedreht, um beim Auswuchten auf einfache Weise Material abarbeiten zu können (Abb. 1.7 und 1.8).

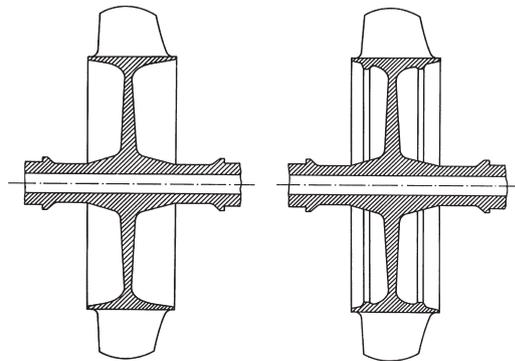
Abb. 1.8 Älteres, bewährtes Verdichterrad (links); nach Andrehen zweier Wuchtringe anfälliges Verdichterrad (rechts).

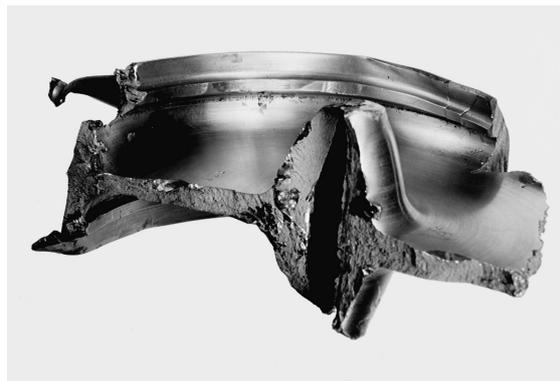
Abb. 1.9 Größeres Bruchstück eines Axialverdichterrades. Korrosionsspuren auf der Innenseite des Wuchtringes. Scheibendurchmesser 130 mm.

Nach ca. 1000 Betriebsstunden brachen in zwei Triebwerken diese mit 44 000 U/min umlaufenden Räder infolge interkristalliner Spannungsrißkorrosion (Abb. 1.9 bis 1.11); die übrigen geänderten Räder zeigten starke Angriffserscheinungen und wurden ausgetauscht. Der verwendete Stahl X15Cr13 war nicht normgerecht auf 700–750 °C, sondern zugunsten erhöhter Festigkeit nur auf 540 °C angelassen worden. Bei dieser relativ niedrigen Anlasstemperatur scheiden derartige ferritische Stähle Chromkarbide aus, die entlang der Korngrenzen zu zusammenhängenden chromverarmten Zonen führen. Der Stahl geht in einen extrem korrosionsanfälligen Zustand über (Sensibilisierung). Die aus der anströmenden Luft niedergeschlagene Feuchtigkeit wurde nach dem Andrehen des Wuchtringes nicht mehr abgeschleudert. Sie staute sich auf der Innenseite des Wulstes und zerstörte

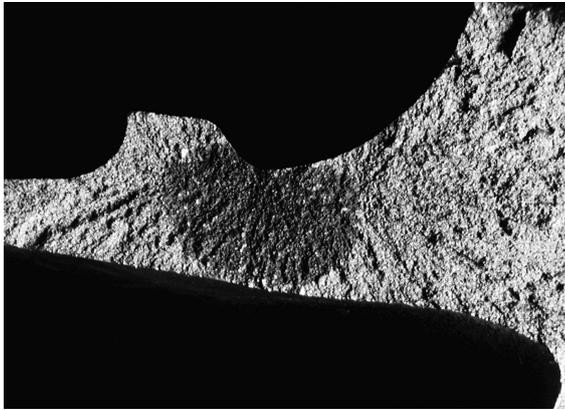
Abb. 1.10 Detail aus der Bruchfläche eines Verdichterrades. Dunkle Linse der interkristallinen (Spannungsriß-)Korrosion, ausgehend von der Senke neben dem Wuchtring.

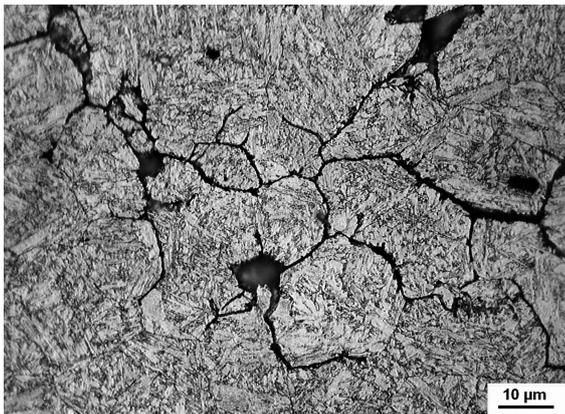
Abb. 1.11 Metallografischer Schliff, dicht neben der Bruchfläche. Interkristalline (Spannungsriß-)Korrosion. Vilella.

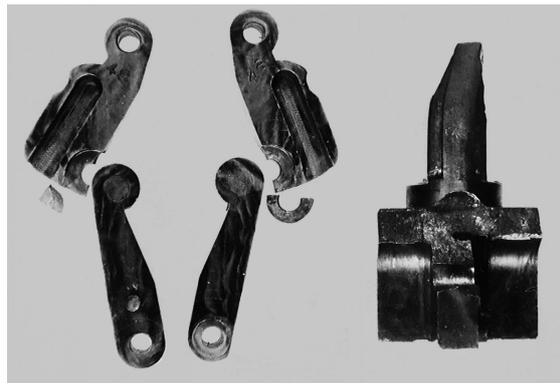
Abb. 1.13 Verformungslos gebrochene Schlossteile einer Unterhebel-Repetierbüchse. Abgeschroteter Bolzen (rechts).

Beim Schießen mit einer Repetierbüchse brachen mehrere Teile des Schlosses (Abb. 1.12 und 1.13), wodurch der Schütze schwer verletzt wurde. Aus dem Gewehr waren bereits etwa 50 Schüsse abgegeben worden, darunter mindestens einer mit ca. 30 % Überlast beim Hersteller. Der für die Beteiligten unverständliche Unfall konnte wie folgt aufgeklärt werden: Alle Schlossteile waren durch Spaltbrüche zerstört worden; der Werkstoff befand sich aufgrund fehlerhafter Wärmebehandlung in einem extrem spaltbruchanfälligen Zustand (Abb. 1.14). Die Waffe war im Juni erworben worden, der Unfall ereignete sich im November desselben Jahres bei einer Temperatur von +1 °C. Der Temperaturrückgang hatte die ohnehin geringe Duktilität des Werkstoffes nochmals erheblich vermindert (Steilabfall der Kerbschlagzähigkeit) und damit die Voraussetzungen für die verformungslosen Brüche geschaffen. Das Untersuchungsergebnis wurde durch metallografische Schlitze sowie durch Kerbschlagbiegeversuche bei 20 °C und bei 1 °C an den Schadensteilen und an Vergleichsstücken aus einem anderen Gewehr gleichen Typs abgesichert (Abb. 1.15); vgl. [5]. Die Aufklärung war durch eine unsachgemäße Voruntersuchung – Abschroten eines gehärteten Bolzenstückes nach Aufheizen mit dem Schweißbrenner zwecks chemischer Analyse (Abb. 1.13, rechts) – extrem erschwert worden.

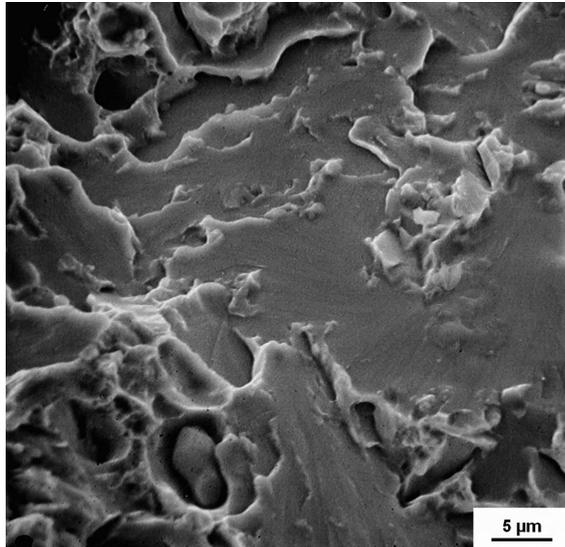
Abb. 1.14 Spaltbruch, repräsentativ für sämtliche Brüche in Abbildung 1.13.

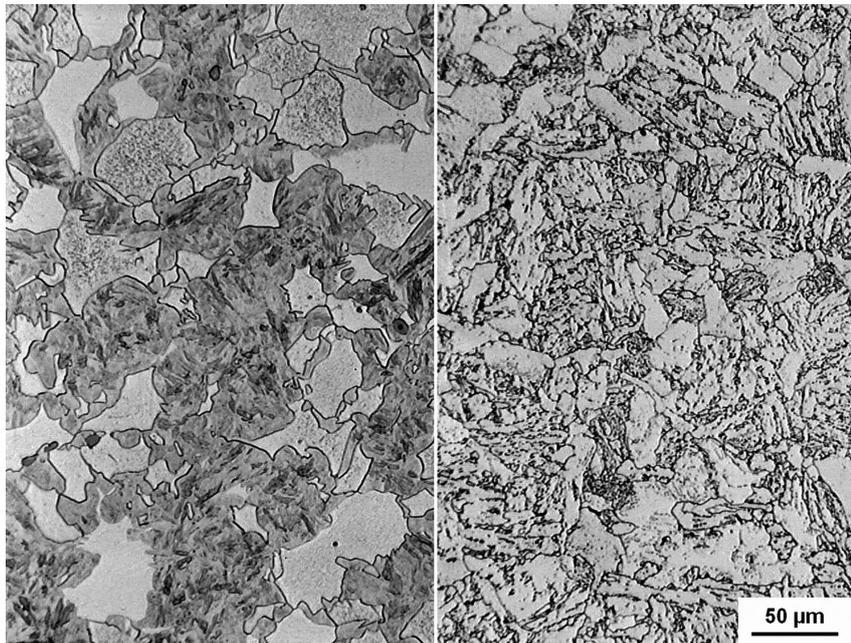
Abb. 1.15 Mangelhaftes (links) und korrektes (rechts) Vergütungsgefüge der Schlosstücke des Schadensteiles und eines Vergleichsgewehres.
