# Baugruben und Tunnelbau in offener Bauweise

## I. Schutzgalerie gegen Naturgefahren an der B 21 – Planung und Ausführung

### **Protective gallery against natural hazards alongside the federal road B 21 – Design and realization**

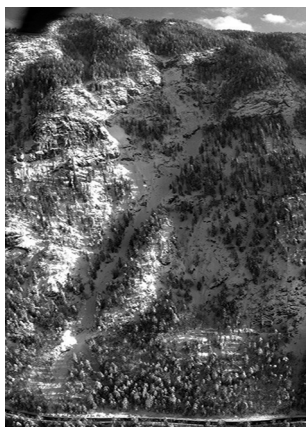
Bild 4. Lawinenrinnen im Bereich 3 des Schutzabschnitts

In dem ca. 320 m langen Bereich 3 überlagern sich in einem vergleichsweise kurzen Abschnitt drei Prozessarten. Im Maßnahmenvergleich stellte sich in einem 139 m langen Kernbereich eine Schutzgalerie mit flankierenden Leitwällen als sicherste und wirtschaftlichste Lösung dar. Die verbleibende, nicht durch die Galerie gesicherte Strecke des Bereichs kann mit Schutzzäunen, Murnetzen und einer Anrissverbauung für eine Nebenrinne gut geschützt werden (Bild 4).

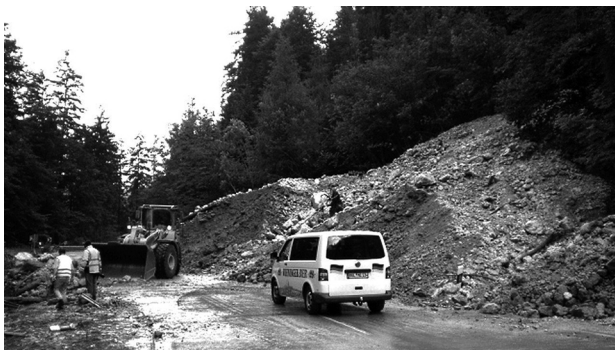
Bild 7. Murereignis im Sommer 2010 zwischen Bad Reichenhall und Unterjettenberg

Erst als es 2010 zwischen Bad Reichenhall und Unterjettenberg zu einem Starkniederschlagsereignis kam, bei dem es gleich an mehreren Wildbächen und Rinnen zu Murgängen mit einer bis dato nicht für möglich gehaltenen Verschüttung der Straße gekommen war (Bild 7), konnten die für eine Simulation erforderlichen Daten erhoben werden.

Die entstandenen Murkegel und Ablagerungsmassen der Ereignisse wurden detailliert aufgenommen und ausgewertet. Zudem wurde ein aktuelles Niederschlagsgutachten [7] unter Einbeziehung österreichischer Messstationen erstellt. Aufgrund dieser neuen Daten konnten im Anschluss für die maßgeblichen Rinnen genaue Simulationen für 30- und 100-jährige Ereignisse durchgeführt werden.

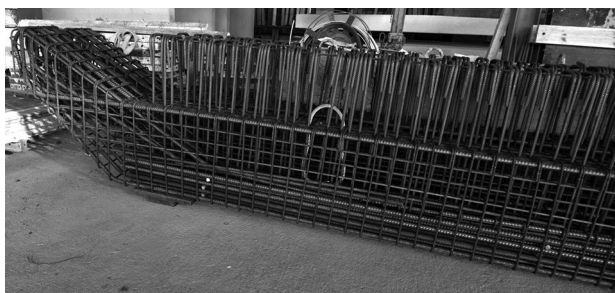
Bild 17. Bewehrung Fertigteilbalken

Die Bemessung der höher belasteten Balken an den Blockrändern mit einer Höhe von 75 cm und einer Breite von 50 cm ergab eine erforderliche Biegebewehrung von 34 Stück Stabstahl  $\varnothing 28$  mm unten und sechs Stück  $\varnothing 28$  mm oben. Für die geringer belasteten Balken in Blockmitte ergab sich mit gleichen Abmessungen eine erforderliche Biegebewehrung von 26 Stück Stabstahl  $\varnothing 28$  mm unten und sechs Stück Stabstahl  $\varnothing 28$  mm oben.
